DIPLOMSKI RAD

Konzervatorski radovi na bedemima Starog grada u Čakovcu

Mentor:
prof. dr. sc. Zlatko Jurić
Studentica:
Tajana Vidović

Zagreb, rujan 2016.

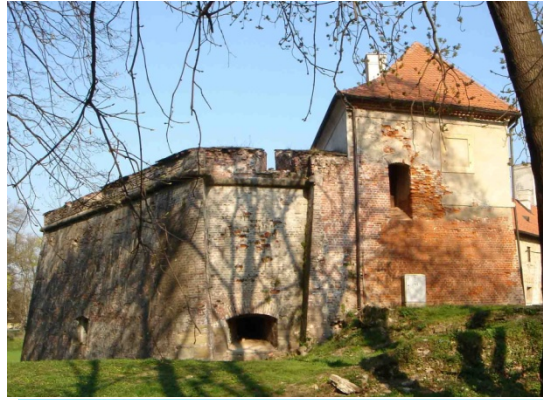
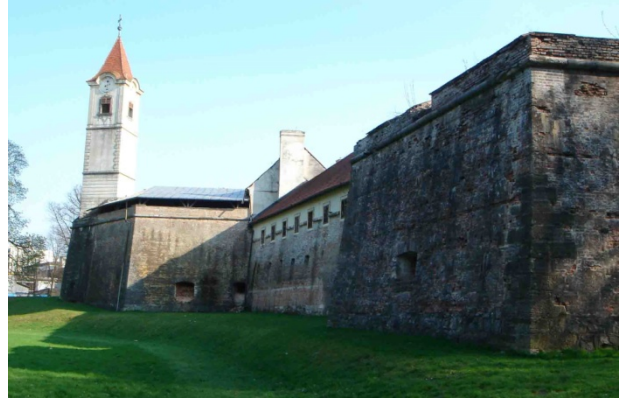
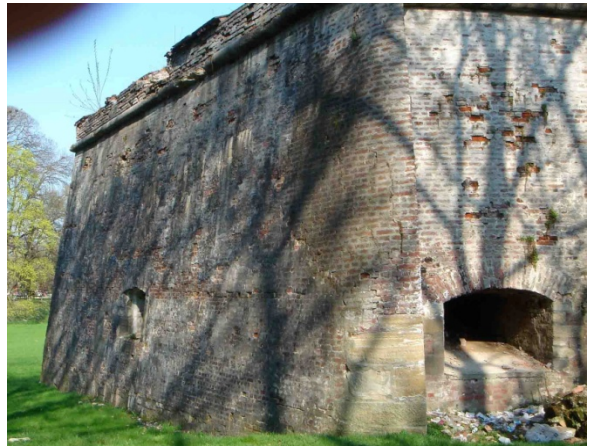
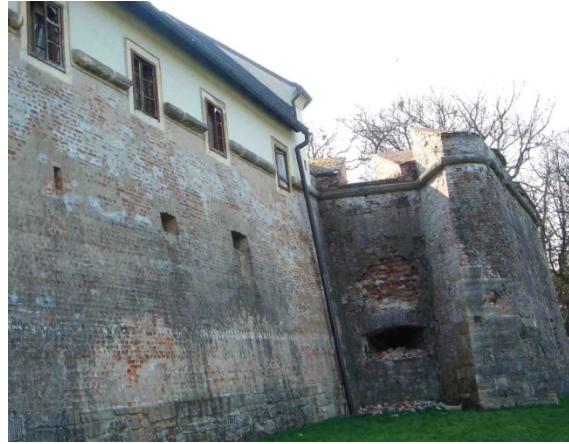
Slika 12. Vanjski zidovi sjeverozapadnog bastiona (I. dilatacija) sa očuvanim artiljerijskim otvorima pri temelju zida na kojima nisu vidljive naknadne promjene osim evidentnih višestrukih popravaka. Bez obzira na to, oštećenja su i dalje prisutna, stoga je ponovna sanacija neophodna. Na d) slici može se vidjeti tipologija sjeverozapadnog bastiona s uvučenim flankom i zaobljenim završetkom fasa (foto: T. Vidović, 2016.)

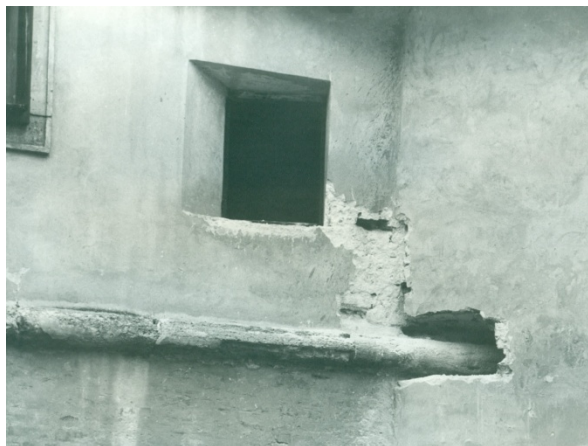
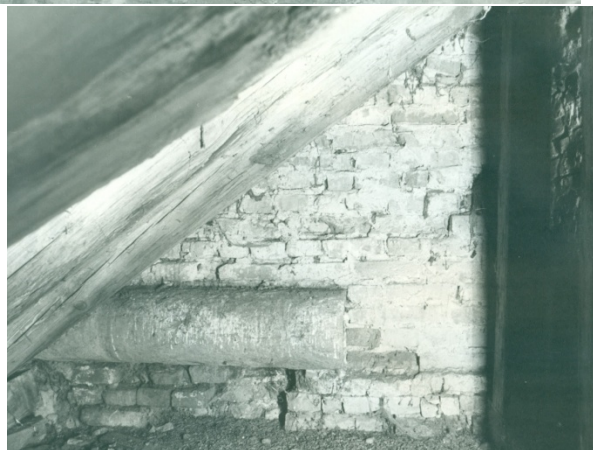
Dvorišni zid bastiona u doba Zrinskih bio je duži od današnjeg. To dokazuje sonda koju su konzervatori otvorili uz kameni vijenac na spoju s baroknom zgradom (sl. 13.)
) Vijenac je prekriven zidom i dopire do hodnika barokne zgrade. Bitno je napomenuti da zapadni zid ovog bastiona ne pripada 16. stoljeću. Sonda koju su istraživači otvorili na spoju tog i dvorišnog zida jasno pokazuje da je taj zid nastao kasnije. Poznato je da je taj dio bastiona bio višestruko mijenjan. Danas više nema ni vanjskog stubišta koji je nekada postojao uz zapadni zid bastiona (sl. 11. (b))

Slika 13. Stanje dvorišne strane sjeverozapadnog bastiona za vrijeme konzervatorskih radova 1989. godine s prikazom kamenog vijenca koji se probija kroz zid barokne zgrade otvoren sondom. To ukazuje na činjenicu da je izvorno zid prizemlja spomenutog bastiona bio duži. (foto: arhiva – Restauratorski zavod Hrvatske, 1989.)

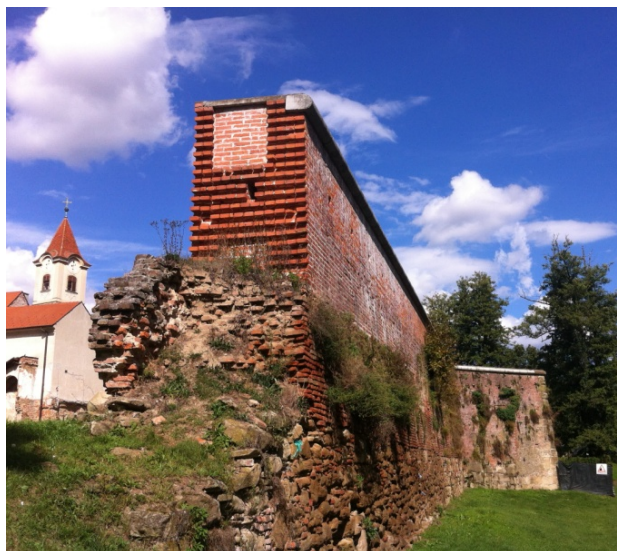
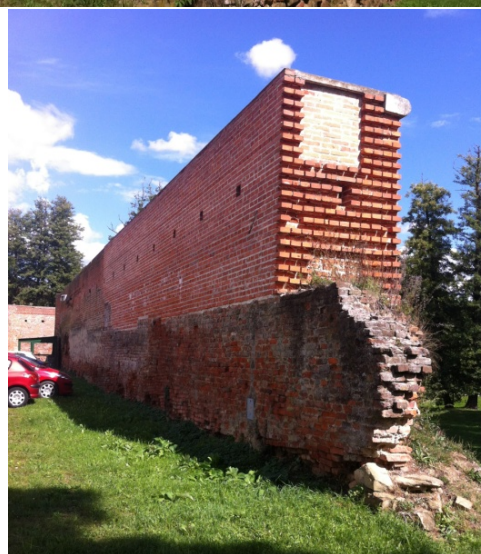
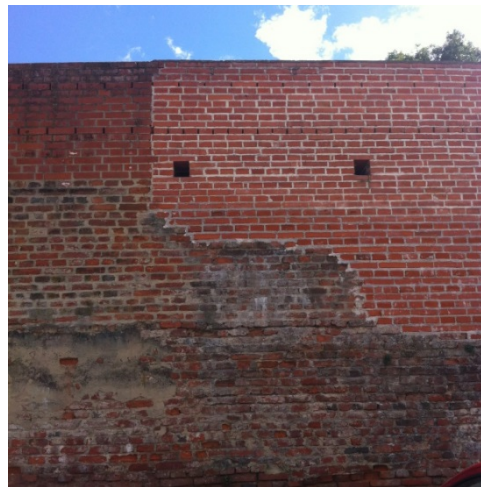
do danas nedovršen (sl. 30.). Nakon sanacije zidova jugoistočnog bastiona ponovno su nastale nove pukotine, pa su 2006. godine projektom sanacije temelja ovog bastiona i izvedeni radovi na podbetoniranju zidova bastiona. (sl.30.)

Slika 30. Današnje stanje klasičnog saniranja pukotina opekom koja formom prati nekadašnje stanje te dio bedema V. dilatacije koji je ostao nedovršen zbog pomanjkanja sredstava (a, b). Vidljiv je spoj stare i nove opeke uz poštivanje forme prema južnom bastionu u stražnjem dijelu kompleksa (c). Također je vidljiv red horizontalnih otvora koji su vjerojatno služili kao ventilacijski zbog dima i baruta. (foto: T. Vidović, 2016.)

u širini bedema (što se može protumačiti kao sistem ventilacije zbog baruta i dima). Na vanjskoj strani zida IV. dilatacije otvori su bili zazidani prilikom obnove izvedene 1964. godine. Tom prilikom fugiranje je bilo izvedeno jakim, agresivnim, mortom (sl.29.b) koji je prouzrokovao oštećenje opeke (ljuskanje i pucanje). To se ističe kao negativno rješenje ovog zahvata, obzirom da je ponovna sanacija istog bila potrebna godinu dana kasnije. Izvorni ventilacijski otvori rekonstruirani su po cijelom dužini bedema na izvornim pozicijama. Velika oštećenja utvrda je pretrpjela na V. dilataciji gdje je odlučeno da pukotine budu sanirane klasičnim zazidavanjem te da se dalje prati red opeke (sl.30.).

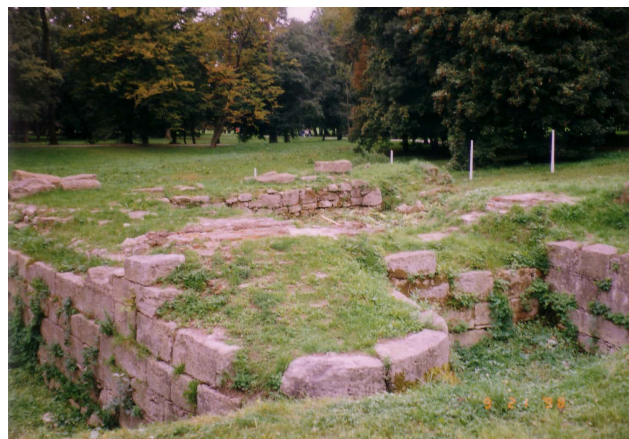
Prošlo je mnogo vremena od ponovnih arheoloških istraživanja krajem devedesetih te je uslijed atmosferilija bastion pretrpio znatna oštećenja koja se osobito vide na vanjskom spoju zida i njegovom apsidalnom završetku (sl. 35.) Istraživanje se pokazalo ključnim za pomak prema obnovi jer je bilo krajnje vrijeme da se objekt revitalizira i spasi za budućnost. Ovo je jedino istraživanje koje je u potpunosti provedeno i gdje su objekti restaurirani, unatoč ranijim pokušajima obnove kompleksa. Nažalost, bilo je potrebno jako puno vremena da se prikupe financijska sredstva i da se realizira ovaj vrlo zahtjevan projekt, tako da danas javnost ima prilike vidjeti formu i izgled utvrde, makar to bio samo malen dio nekada monumentalnog nacionalnog kompleksa. Na temelju usmenog dogovora muzeja Međimurja i Gradskog poglavarstva odlučeno je da se ide na sanaciju i konzervaciju južne kule čakovečke utvrde, nakon što su osigurana sva potrebna sredstva za istraživanje. Kada je izdana lokacijska dozvola u travnju 1998. neophodno je bilo ponovo obaviti arheološka istraživanja koja bi otkrila čitav prostor koji je nekad pripadao tom obrambenom objektu. Slijedilo bi ga odobrenje vlasti da se pristupi konzervaciji i sanaciji, tada vrlo zapuštenog i zatrpanog, južnog bastiona.

Slika 35. Stanje južnog bastiona prije arheoloških istraživanja 1998. godine gdje je vidljiv utjecaj vegetacije na objekt. (foto: arhiva – Muzej Međimurja Čakovec, 1998.)

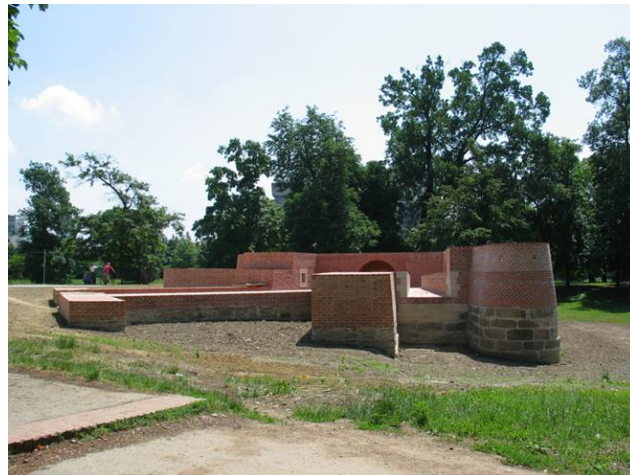
Slika 37. Današnje stanje južnog bastiona sa različitim visinama zida i prikaz produbijvanja terena s vanjske strane bastiona. Uz to primjetno je korištenje različitog građevinskog materijala. Vanjsko lice flanki i fasa građeno je od kamenih blokova, dok je unutarnji dio bastiona građen od lomljenog kamena i opeke. (foto: arhiva – Muzej Medimurja Čakovec, 2003.)

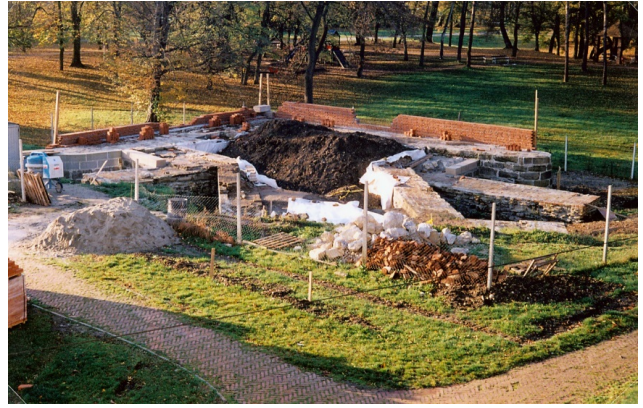
Slika 39. Stanje južnog bastiona za vrijeme građevinskih radova 2002. podizanja temeljne zone i gradnje vanjskih zidova fasama opekom. (foto: arhiva – Muzej Medimurja Čakovec, 2002.)

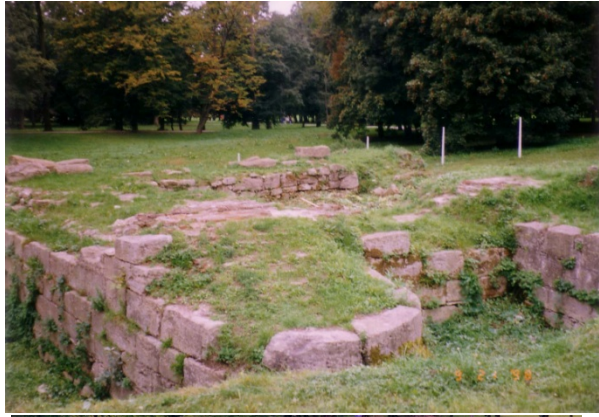
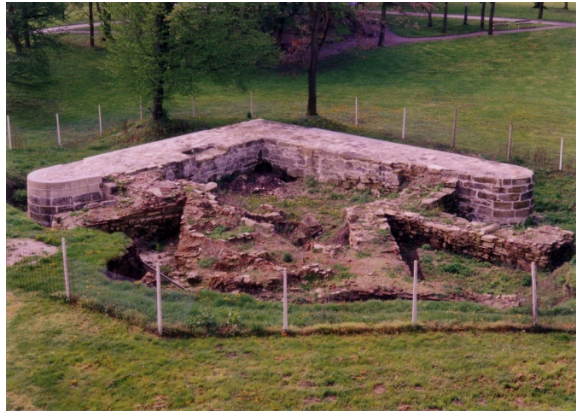
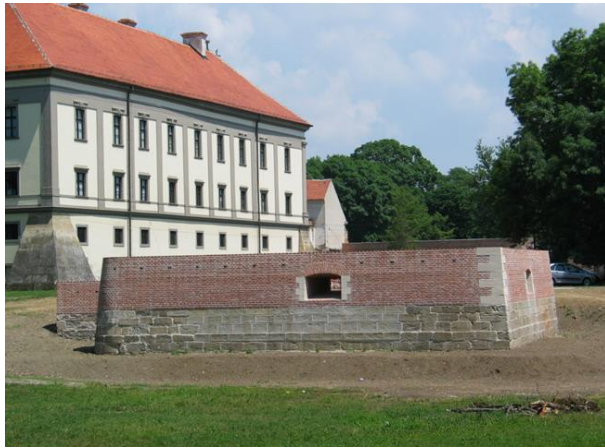
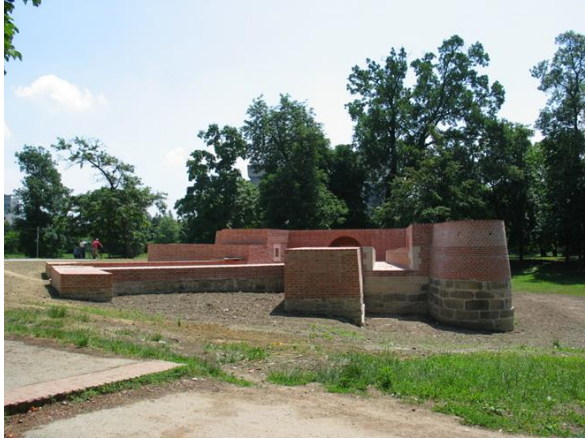
Slika 43. Prikaz južnog bastiona od zatečenog stanja 1998. godine (a), sanacije temelja te iste godine te konačnog rezultata revitalizacije južnog bastiona 2003. godine. (foto: arhiva – Muzej

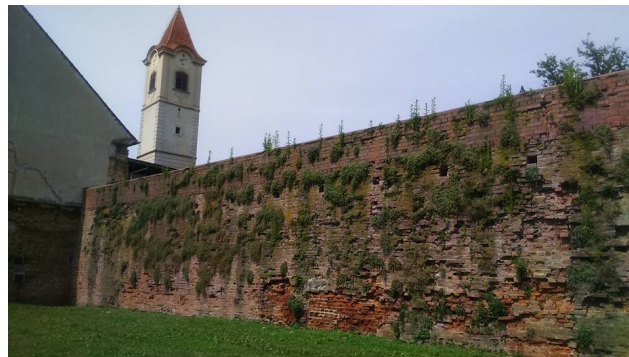
Slika 46. Današnje stanje bedema (IV. dilatacija) između ulaznog (III. dilatacija) i jugoistočnog bastiona (V. dilatacija). Na površini samih zidova izraslo je razno bilje koje oštećuje i produbljuje propadanje zida, tako da je ponovna sanacija kruništa i vanjskih površina neophodna. (foto: T. Vidović, 2016.)

spomenute naknadne devastacije izvesti će se na isti način kao i u zadnjim radovima 1992. i 1993. godine.
