**TUROPOLJSKI DRVENI DVORCI: POVIJESNO - UMJETNIČKI I
KONZERVATORSKI PROBLEMI**

Antonija Badurina Žakan

Zagreb, 2013.

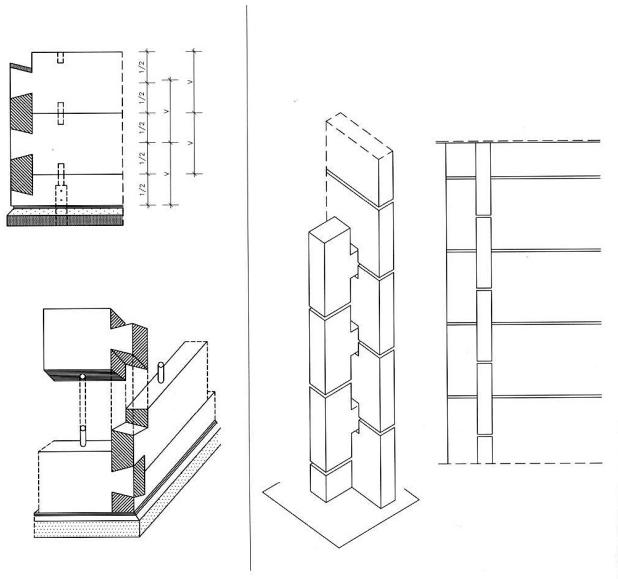
Slika 1.2.:*Nemški* (lijevo) i *hrvaški* vez (desno), izradio Davor Salopek, 2005.

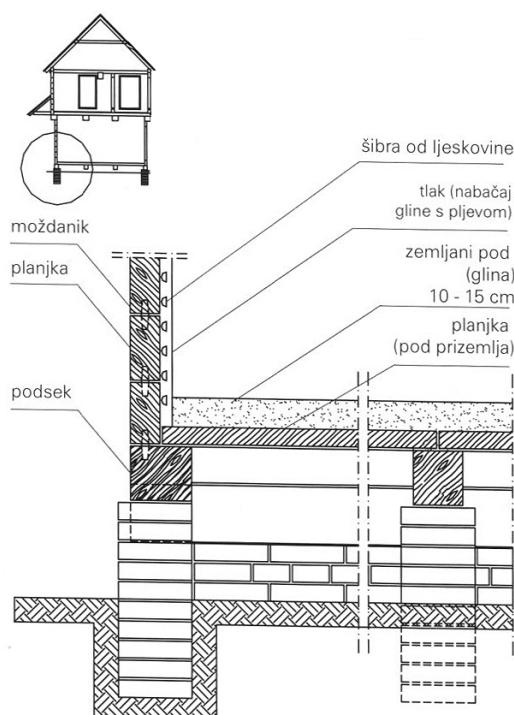
Slika 1.3.: Detalj poda prizemlja s podsekom i zidanim temeljem, izradio Davor Salopek, 2005.godine

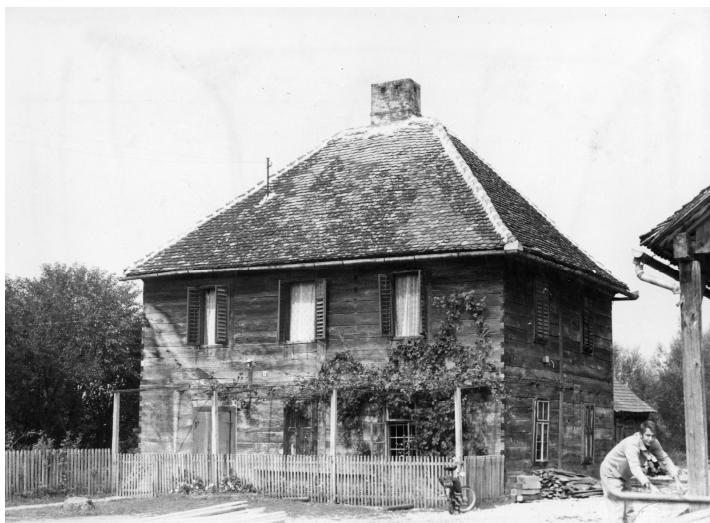
Slika 2.1.: Drveni dvorac Pintar u Bujevju,
Belaj, tlocrt prizemlja (gore) i kata (dolje), 1972.; inv. br. 34608, Fototeka Ministarstva kulture
M. Visin, 1980., KOZ

dijelu predvorja. Na katu se nalazio jednak broj prostorija, s glavnom palačom koja je bila rastvorena s dva prozora⁹⁸ (slika 2.1.). Glavno pročelje imalo je tri prozorske osi i jednokrilna vrata (slika 2.2.), a na dvorišnoj strani nalazila su se također jednokrilna vrata ukrašena rezbarijama. Ksenija Marković u doktorskoj disertaciji (2004.) navodi da taj dvorac nije imao jačih stilskih obilježja i raspored soba nije bio uobičajan, dok smještaj stubišta u središnjem dijelu dvorca predstavlja pokušaj slijedenja dvorske arhitekture.⁹⁹ Čitanje arhitektonskih značajki bez detaljnoga konzervatorskog uvida često zanemaruje činjenicu da je u drvenoj gradnji – znatno lakše nego u onoj zidanoj – bilo moguće prilagođavati prostorne jedinice, pregrađivati ih ili dograđivati.

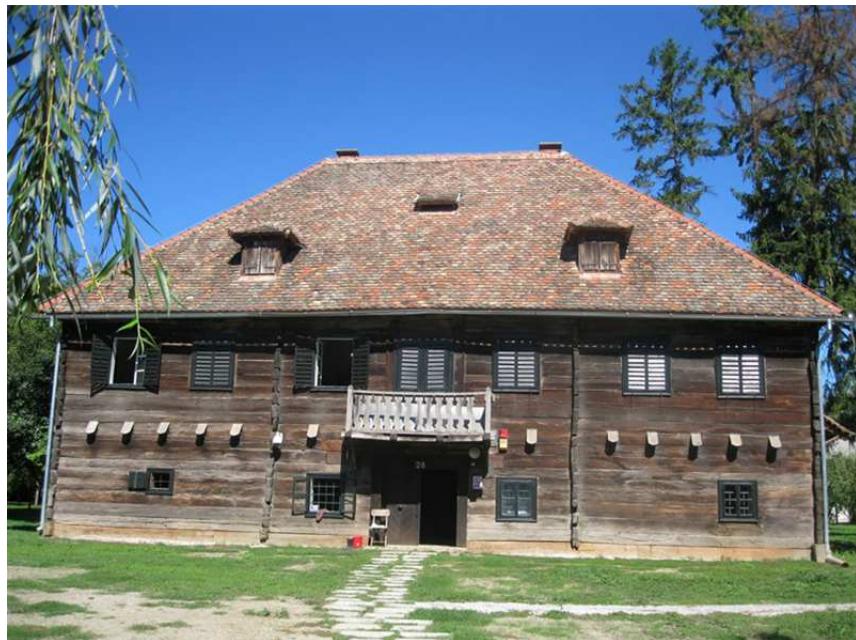
Slika 3.2.: Glavno pročelje drvenog dvorca Modić-Bedeković u Donjoj Lomnici, snimila A. Badurina, kolovoz 2013.

Na dijelu drvene stijene gdje se nalazi manja pipa, postavljena je metalna ploča kako bi se planjke zaštitile od vlage. I ovdje su između šire razmaknutih planjki stavljene daščice ili poliuretanska pjena.

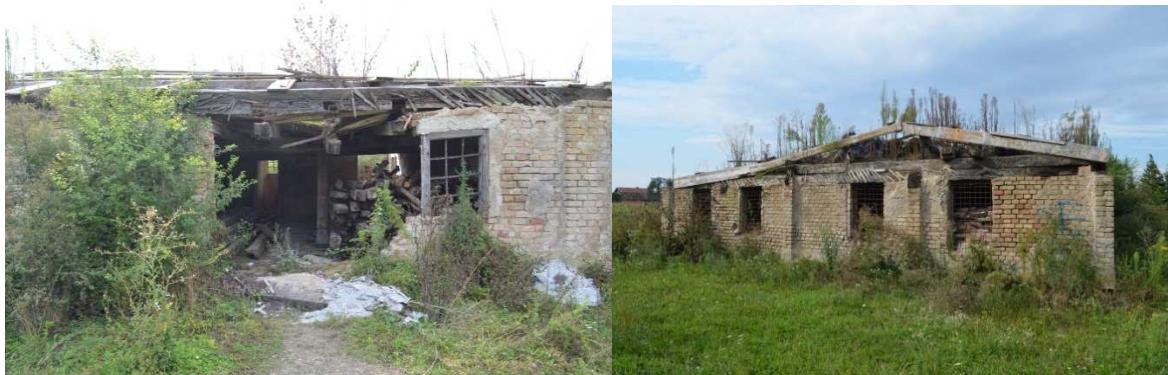
Slike 3.5. i 3.6.: Središnje polje glavnog pročelja gdje se nekada nalazio glavni ulaz (lijevo) i razrušeno južno pročelje (desno) drvenog dvorca Josipović, snimila A. Badurina, kolovoza 2013.

građevinski materijal koji je uz visoko raslinje onemogućio detaljniju analizu trenutačnog stanja. Na svim pročeljima prizemlja, žbuka je gotovo u potpunosti skinuta te je vidljiv zid od opeke (slika 3.5. i 3.6.). Opeka je suha na većem dijelu južnogbočnog pročelja, na pojedinim dijelovima je otkrhnuta i s vrlo malo vezivnog materijala, dok je pri samom vrhu uz gredu tamnije boje i vlažnija. Nosiva greda stropa direktno se naslanja na gornji dio prozora, a koja je zbog stalnog utjecaja oborina u vrlo lošem stanju. Na sjevernom pročelju raslinje prekriva gotovo 2/3 pročelja, opeka je vidljiva na gornjem dijelu s istrošenim vezivnim materijalom, a na uglovima i potpuno nedostaje. Zapadno začelno pročelje u potpunosti je prekriveno viskom raslinjem i nije moguće bliže pristupiti. Vidljiva je greda koja se naslanja na zid u zoni stropa i koja je odvajala prizemlje od kata, također u lošem stanju zbog velike količine vlage. Pri nedavnim zahvatima u potpunosti je demontirana zidana dogradnja na čijem mjestu su djelomično vidljivi betonski temelji.

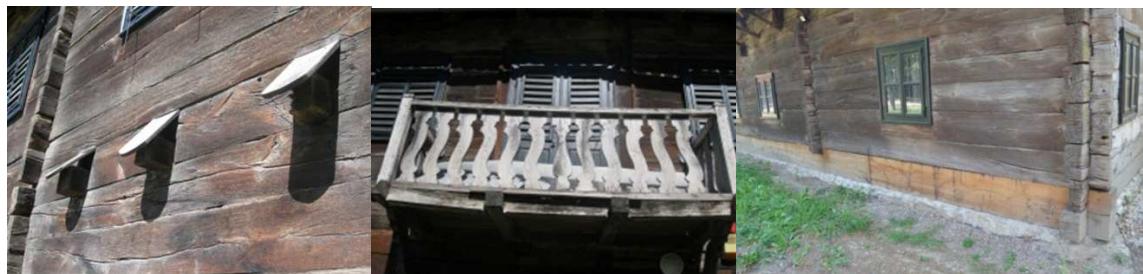
Slike 7, 8 i 9: Detalji glavnog pročelja: *slemček* (lijevo), balkon iznad ulaznih vrata (u sredini) te jasno istaknuta nova planjka uz temelje dvorca (desno), 2013., A. Badurina

2010.	Izvedena je statička sanacija međuprostornih konstrukcija te je djelomično izvedena i elektroinstalacija.
2011.	Izvedena je sanacija podseka na pročeljima objekta (zamjena drvenih planjki).
2012.	Izvedeni su radovi na uređenju unutrašnjosti objekta te je restauriran dio pokretnog inventara (peć, kočija).**
2013.	Dovršetak restauracije pokretnog inventara i građevinsko-obrtničkih radova, uređenje okoliša.

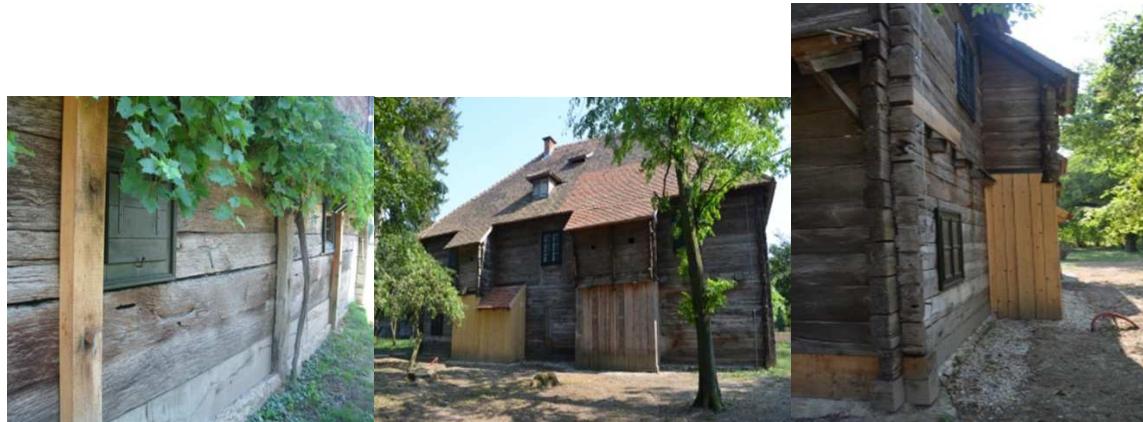
Slike 10, 11 i 12: Detalj bočnog zapadnog pročelja (lijevo) i začelnog sjevernog pročelja (u sredini i desno) s istaknutim novim planjkama svjetlijе boje i finije obrade, 2013., A. Badurina

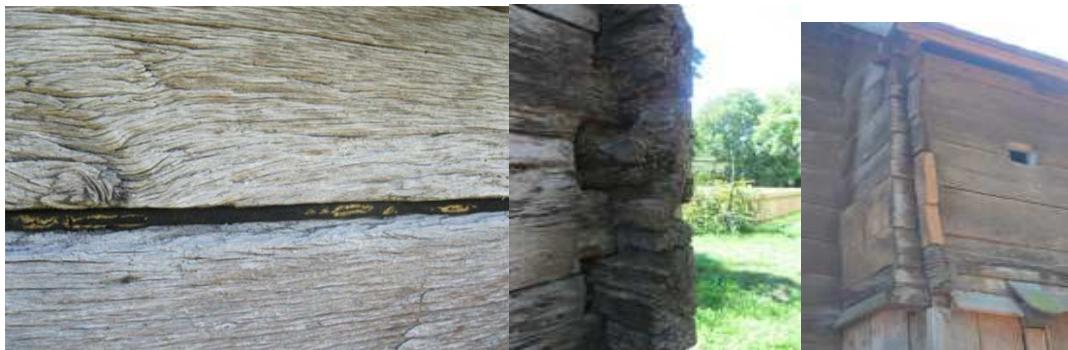
Slike 13, 14 i 15: Detalji začelnog sjevernog pročelja- veći razmak između planjki ispunjen pur pjenom (lijevo), istrošeni ugao na *hrvaški vez* (u sredini) te primjer zamjene istrošenih planjki novima na pregradnji u zoni kata (lijevo), 2013., A. Badurina

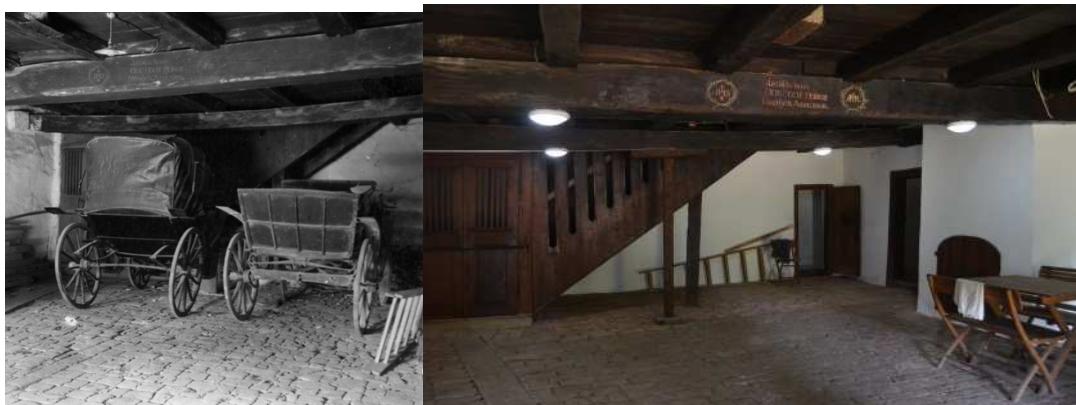
Slike 16 i 17: Predvorje prizemlja sa starijim fijakerom (lijevo, snimio Vladimir Bradač, 1955., MK), te stanje danas nakon sanacije stubišta i restauracije natpisa na gredi (desno, snimila A. Badurina, 2013.)

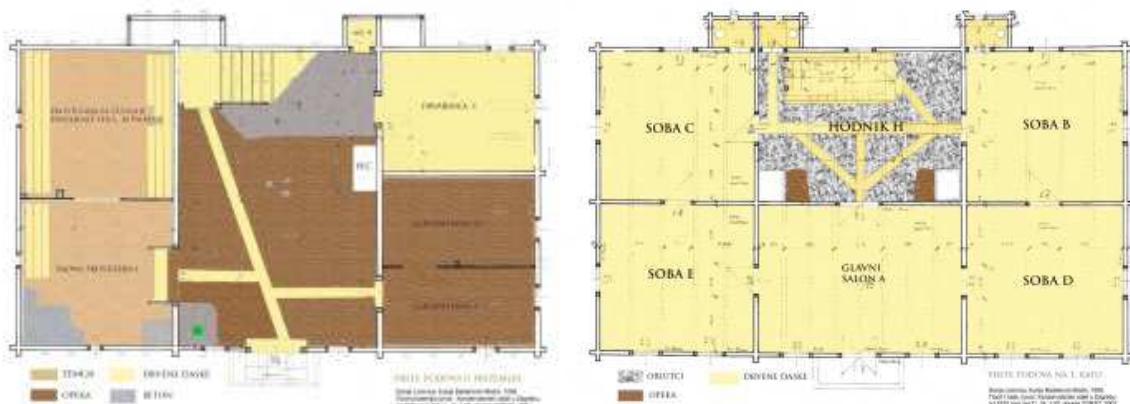
Slike 27 i 28: Nacrti podnih obloga u zoni prizemlja (lijevo) i zoni kata (desno). Tamno međa boja označava pod od opeke, svijetlo smeđa zemljani, bež dačcani, tamnije siva betonski te svijetlosiva na katu pod od oblataka. (Elaborat Upravnog odjela za društvene djelatnosti, školstvo i predškolski odgoj Grada Velika Gorica)

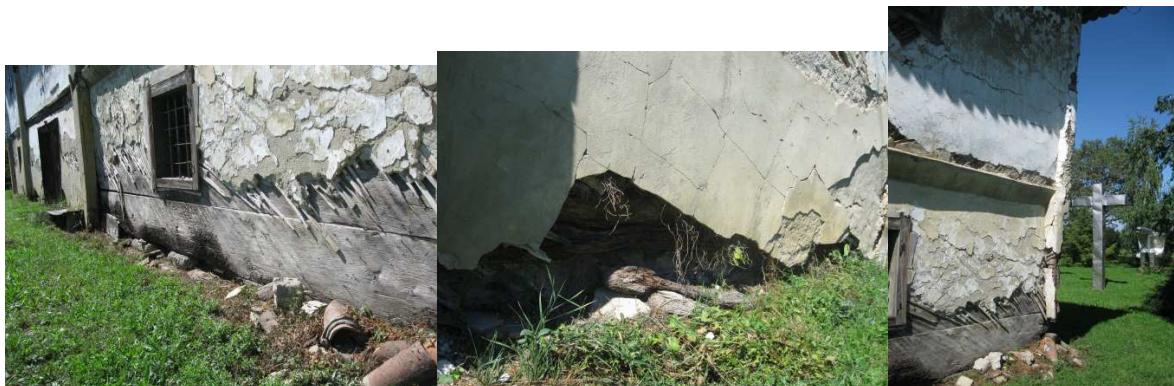
Slike 34, 35 i 36: Fotografije oštećenja temelja, trulih planjki i skinute žbuke na sjevernom dijelu glavnog pročelja (snimila A. Badurina), 2013.

Drveni dvorac istočnim glavnim pročeljem okrenut je prema cesti. Plitki temelji dvorca, nekad ožbukani, izrađeni su od trošne opeke koja se zbog nedostatka hidroizolacije i velike količina vlage drobi. Temelji kao i planjke uz njih toliko su vlažni i u lošem stanju, da je istočno pročelje utonulo u zemlju: desno od ulaznih vrata iznad temelja, stijenke su toliko istrunule da je nastala poveća rupa kroz koju je dijelom vidljiv i unutarnji prostor. Vidljiva je podjela pročelja na šest polja nastala konstruktivnim karakteristikama veza planjki po vertikalama, koje su danas u jako lošem stanju: žbuka je popucala, vidljiva je drvena građa ispod. Razdjelni vijenac profiliran u žbuci dijeli kat od prizemlja, na većem dijelu nedostaje žbuka i vidljive su drvene daščice. Plohu raščlanjuje šest prozora i glavna dvokrilna vrata ukladama u liku riblje kosti iznad kojih su u pravilnom razmaku postavljena dva prozorakoji su u jako lošem stanju te je potrebna cjelokupna zamjena drvene stolarije koja je ispucana, puna crvotočina, te su vidljivi ostaci boje. Na desnoj strani vrata je ukrasna barokna brava s kvakom u obliku slova S, pričvršćena naukrasno izvedenu metalnu podlogu s četiri stilizirane palmine grane. Bravarija je korodirana i potrebno je čišćenje sa zaštitnim premazom, dok vrata treba restaurirati. Krovište je četverostrešno, pokriveno biber crijepon koji je dotrajao i porozan, s jasno vidljivim mjestima na kojima su se do 1997. godine nalazili krovni istaci tornjić sa šesterokutnim krovićem i križem na vrhu u središnjoj osi. Krovište je na pojedinim mjestima udubljeno i potrebna jesanacija limarije i cijelog krovnog pokrova. Na južnom i sjevernom pročelju nedostaje veliki dio žbuke, vidljiva je drvena građa, kao i spojevi planjki na *hrvaški vezte* tehnika tzv. *šibičkanja*- postavljanja uskih letvica na drvene stijene na koje se stavlja žbuka. Vidljivi su temelji od opeke, koji su pojačani na uglovima i djelomično ožbukani. Krovište je u jako lošem stanju, na nekim mjestima ispod krovne strehe nedostaju cijeli komadi planjki. Potrebna je zamjena prozorske stolarije i stakala. Planjke uz tlo najviše su istrošene i ispucane. Zapadno začelno pročelje skoro je u potpunosti bez žbuke s dvije

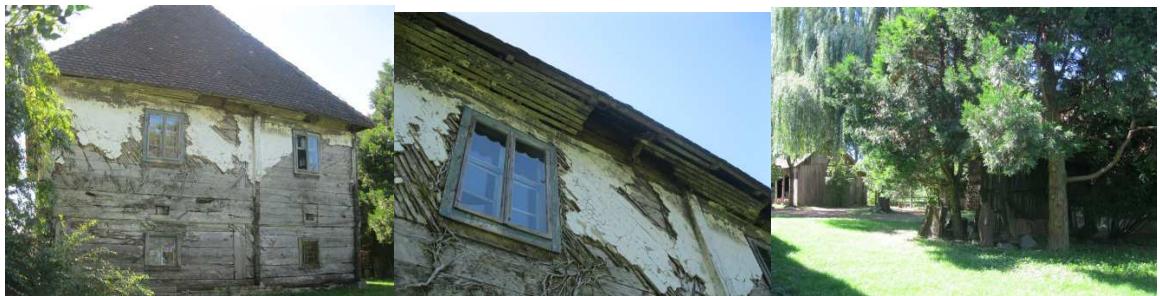
Slike 37, 38 i 39: Sjeverno pročelje (lijevo), detalj oštećenja krovne konstrukcije na sj. pročelju (sredina), gospodarske zgrade iza dvorca (desno), snimila A. Badurina, 2013.

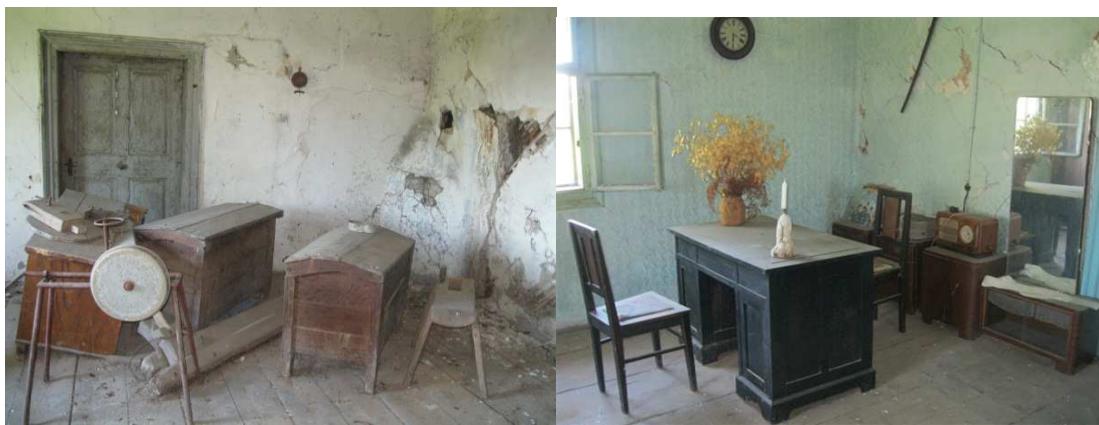
Slike 54 i 55: Palača sa sačuvanim namještajem i velikim oštećenjima zida (lijevo), prostorija lijevo od palače sa starim namještajem (desno), snimila A. Badurina, 2013.

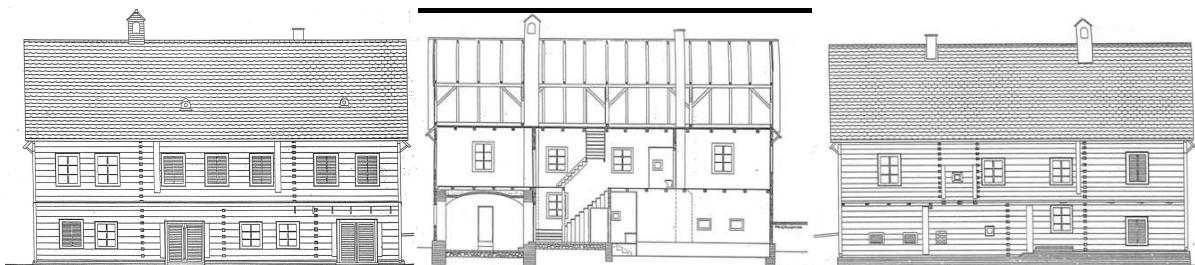
Slike 58, 59 i 60: Arhitektonski snimci istočnog (lijevo) i zapadnog začelnog pročelja (desno). U sredini je presjek s vidljivom prostornom organizacijom unutrašnjosti. (snimio I. Krčelić, 1973., KOZ)

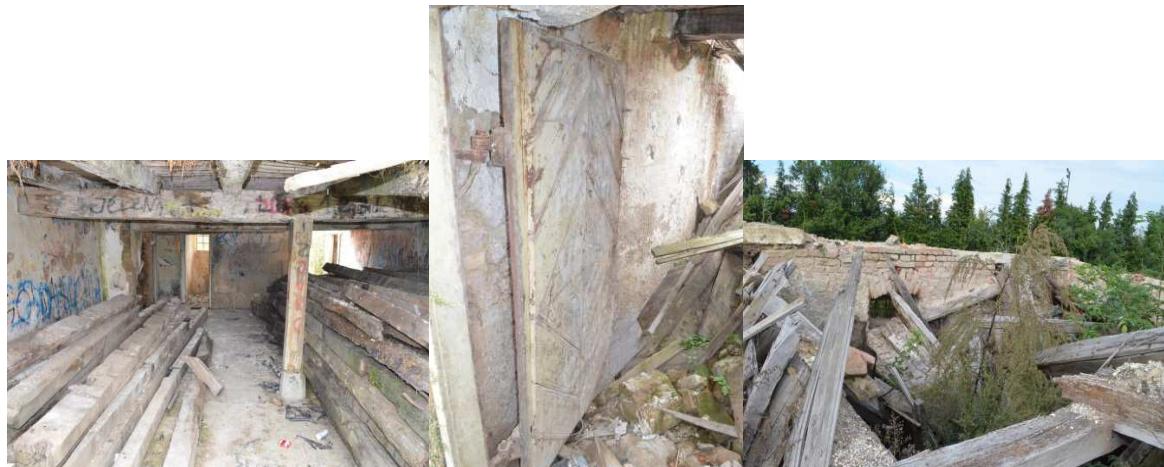
Slike 77, 78 i 79: Trenutačno stanje dvorca: predvorje prizemlja ispisano grafitima s naslaganim planjkama (lijevo), jedina sačuvana vrata sjeverne prostorije prizemlja (sredina) te srušeni strop iznad sjeverne prostorije (desno), 2013., A.Badurina

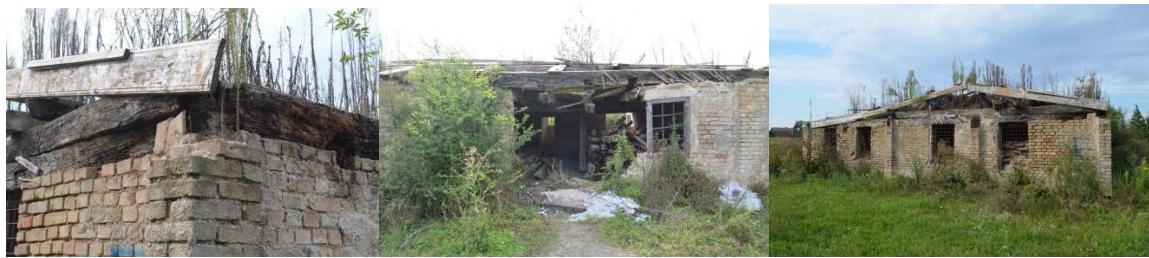
Slike 80, 81 i 82: Detalj jugoistočnog ugla (lijevo), otvor na mjestu glavnih vrata sa stropnim gredama koje vise u zraku (sredina), južno pročelje sa skinutom žbukom (desno),
2013., A. Badurina

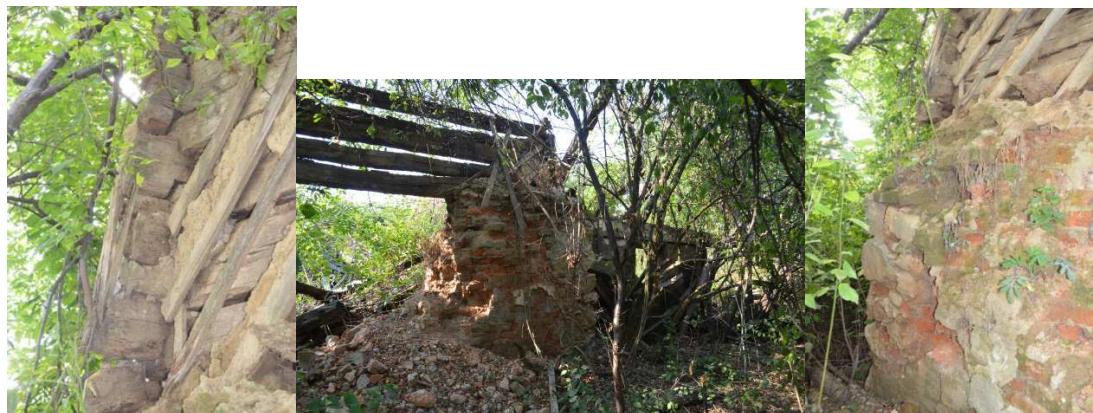
Slike 90, 91, i 92: Detalj *hrvaškog veža* na sačuvanim planjkama kata (lijevo), ostatak zida od opeke i planjki sa zapadnog polja glavnog južnog pročelja (sredina), detalj jugozapadnog ugla ojačanog većim kamenjem (desno), A. Badurina, 2013.

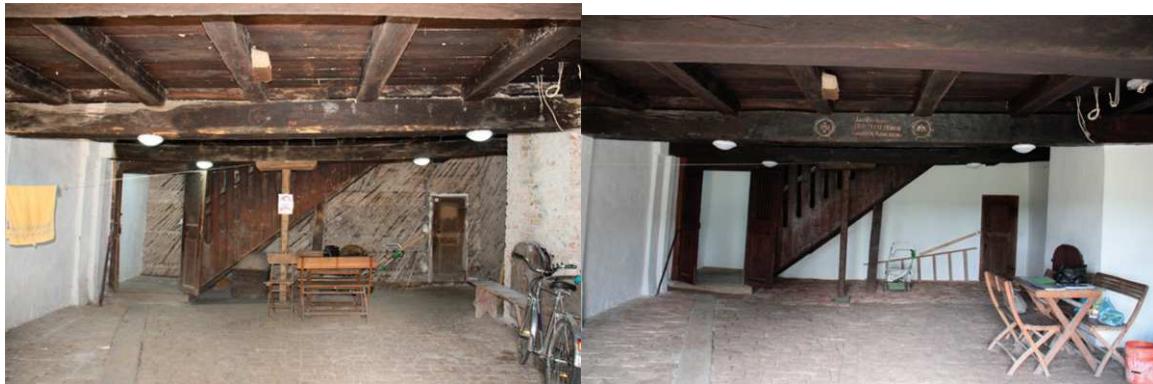
Slike 1 i 2: Predvorje prizemlja prije (lijevo) i poslije (desno) sanacije

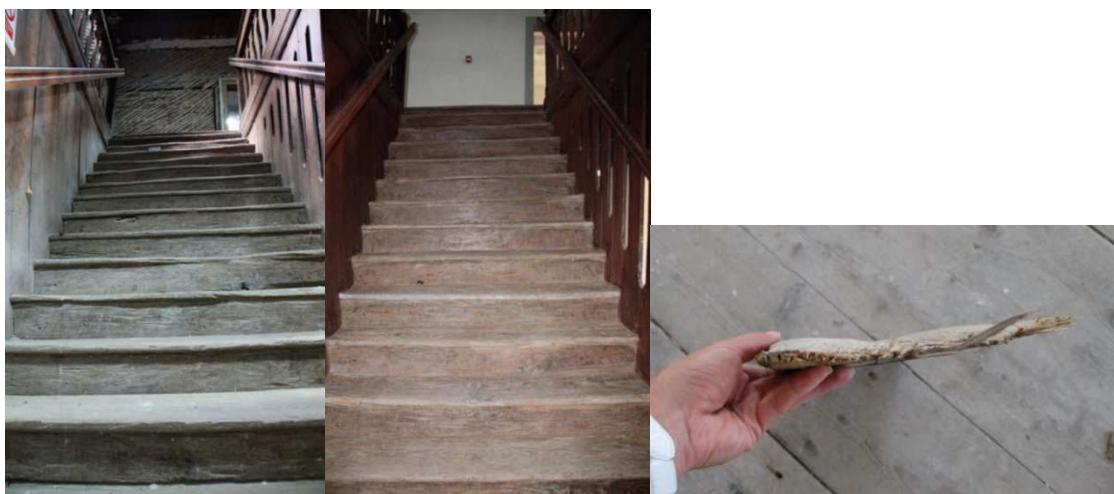
Slike 11 i 12 : Drveno stubište prije i poslije sanacije

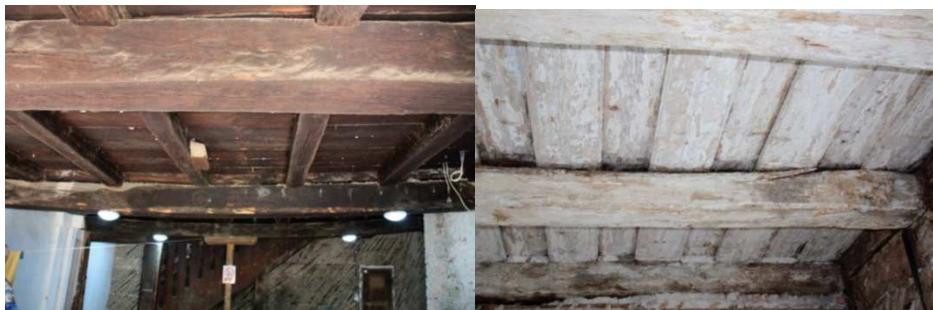
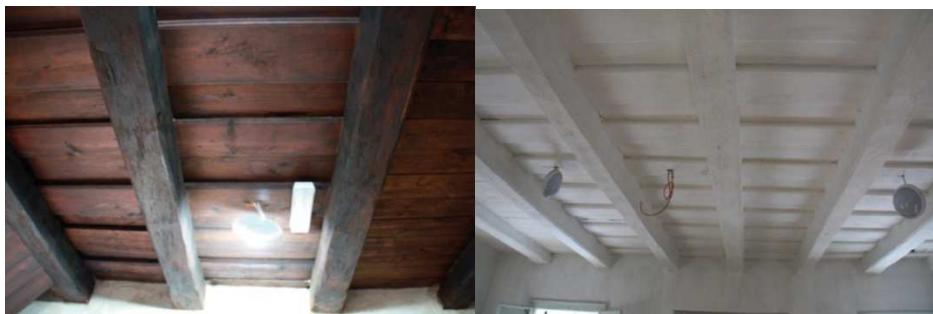
Slike 14 i 15: Stropne grede predvorja prije (gore) i poslije (dolje) sanacije
