Diplomski rad

POVIJEST I OBNOVA SKLOPA GRKOKATOLIČKOG SJEMENIŠTA I CRKVE

SV. ĆIRILA I METODA NA GORNJEM GRADU U ZAGREBU

Sonja Prijić

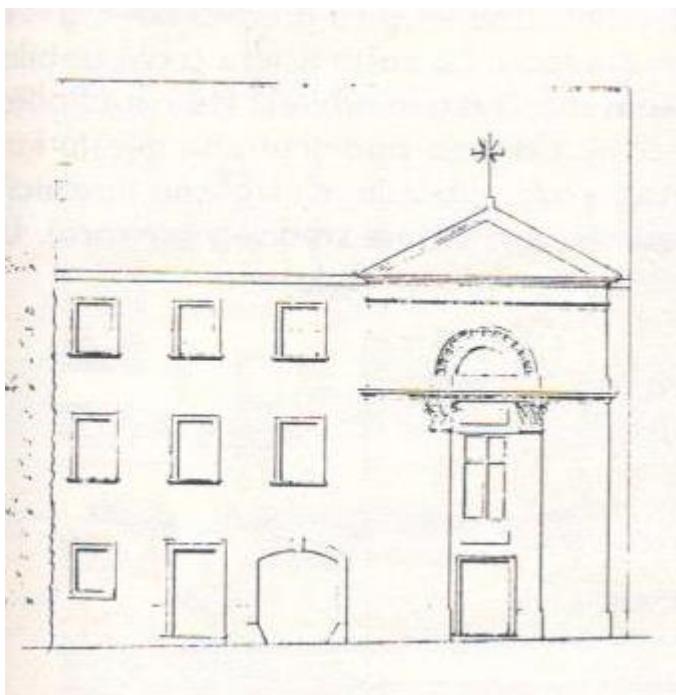
Sl. 4. Nacrt pročelja crkve sv. Vasilija

Sastojala se od jednog broda, okomito položenog na os ulice, a visinom je bila jednakav visini zgrade sjemeništa, i nije imala toranj. Felbinger je pročelje riješio tako da je ono završavalo klasicističkim zabatom koji je od središnjeg pročelja bio vizualno odijeljen istaknutim vijencem. Iznad vijenca je bila luneta, a nju su, zajedno s vijencem, nosila dva pilastera s korintskim kapitelima. Ti su pilastri činili središnji dio pročelja, a u donjem dijelu pročelja su uokvirivali ulaz u crkvu. Nad ulazom su u visini prvog kata sjemeništa bili prozori. Crkva je tada dobila i

klasicistički ikonostas, za koji se zna da je 1830. dovršavan, ali nema podataka je li i njega projektirao Felbinger. Crkva se u dvorište sjemeništa protezala svojim kratkim brodom sa samo dva prozora, a posvećena je 1830 godine.¹¹⁷

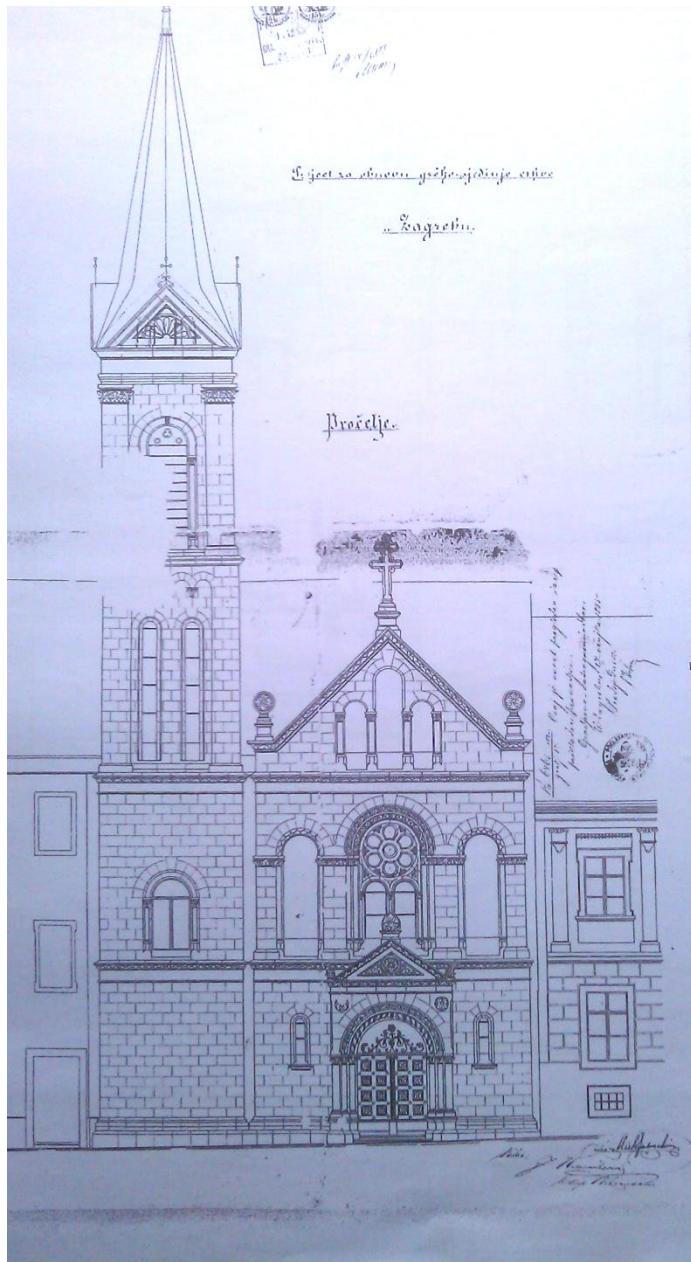
Sl. 5. Bolléov projekt rješenja pročelja

Sama fasada i tornja i pročelja u teksturi imitira *Rohbau* i izgrađena je od obične opeke preko koje je nanesena žbuka iz, kako je već napomenuto, finansijskih razloga.

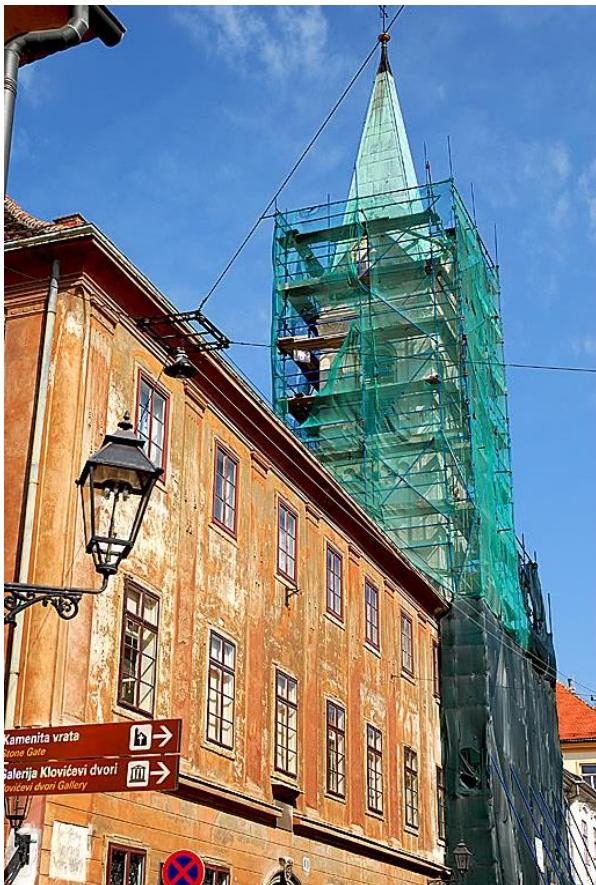
Sl. 6. Zgrada sjemeništa prije obnove, istočno pročelje.

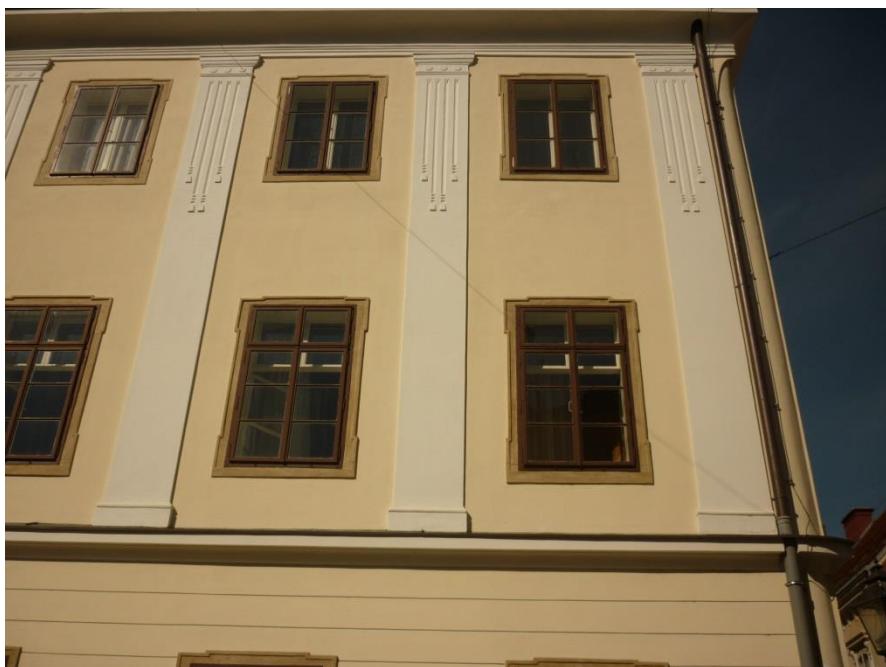
Sl. 7. Detalj južnog pročelja sjemeništa nakon obnove

Po svemu se navedenome može zaključiti da su konzervatorski i restauratorski zahvati na zgradi sjemeništa bili ograničeni na najnužnije intervencije – krov koji je prokišnjavao, i pročelje s kojega su otpadali komadi žbuke. Također se može zaključiti da su izvedeni u skladu s naputcima Gradskog zavoda za zaštitu spomenika kulture, što je i bio jedan od uvjeta da sredstva za obnovu budu dodijeljena od strane Grada.

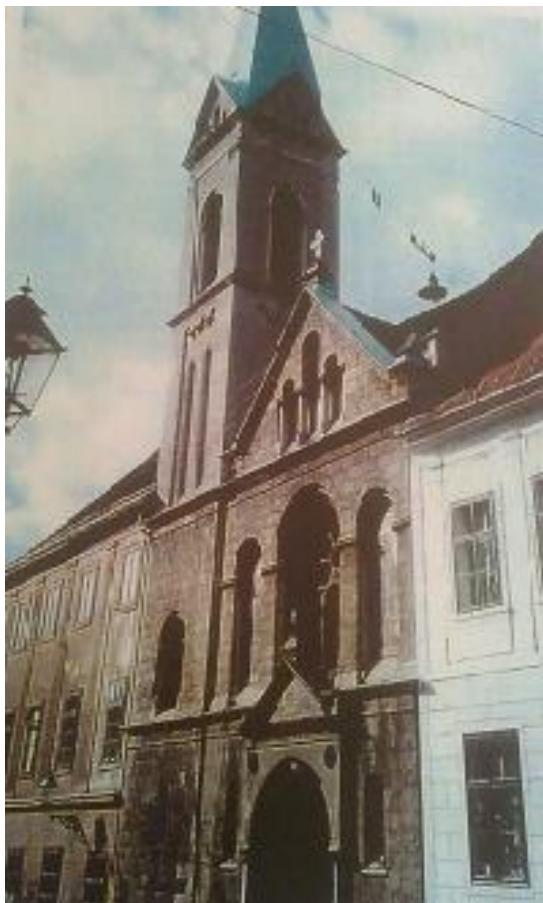
Sl. 8. Crkva prije obnove

„U najlošijem je stanju toranj, s kojega padaju već mjesecima komadi ukrasnog kamena i dotrajale fasade. I mozaici na pročelju jako su oštećeni od gradskog smoga i kiselina, Unutrašnjost crkve također zahtijeva velike zahvate.“¹⁶¹

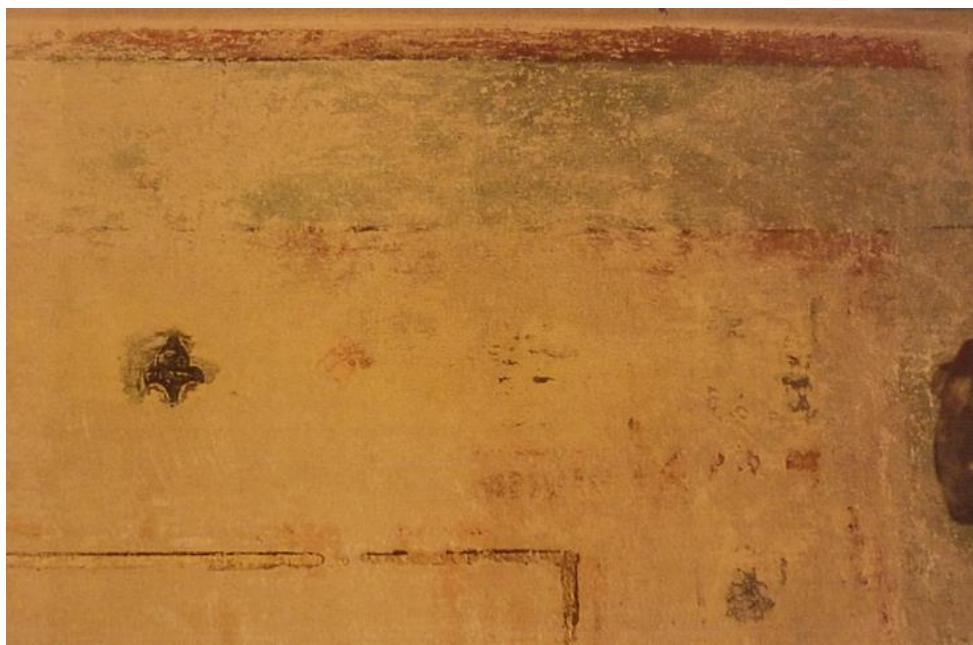
Sl. 10. Ostatci izvorne slikane dekoracije, južni zid, ispod dekorativnog friza

dobro sačuvani ostaci izvornog oslika nakon uklanjanja klupa s naslonima koji su vijcima bili pričvršćeni za zid. Na istočnom je zidu također pronađen i trag „zlatnog“ friza, čiji su se donji vodoravni dijelovi nastavljali na istovrstan friz na južnom i sjevernom zidu lađe, što je također olakšalo rekonstrukciju. Rekonstrukciji se pristupalo nakon što je preslik uklonjen i površina zida oprana. U lađi su pak restauratori naišli na specifičnu situaciju – na južnom zidu su ispod preslika otkrivena dva sloja marmorizacije, od kojih je prvi (izvorni) bio življeg narančasto-crvenkastog tona, dok je drugi bio zagasitijeg smeđeg tona. Na nekim su mjestima ta dva sloja tako kvalitetno spojena, da se čini da su jedno vrijeme postojali zajedno. Ta situacija govori u prilog tome da je jednom prilikom marmorizacija obnovljena poštujući originalni raster slikanih kvadrata, no nažalost nema nikakvih arhivskih podataka o tome. Još se jedna zanimljiva situacija pojavila kada je uklonjeno Tišovljevo ulje na platnu s južnog zida, i kada je ispod njega otkrivena plitka niša s otvorom za vrata, u koji je ugrađen ormar. To je nekada bio izlaz na izvorno pjevalište, koje se tu nalazilo u formi balkona. U fazi radova u lađi sanirano je i drveno kroviste, pri čemu je očišćeno od prljavštine i retuširano. U svetištu je nakon uklanjanja preslika sive boje otkrivena izvorna dekoracija sa znatnim oštećenjima, i nakon bojanja podloge se pristupilo rekonsrukcijski. U donjoj pak zoni sjeverne strane svetišta otučena je nekvalitetna cementna žbuka koja se mjestimično bila odvojila od podloge, i zamijenjena je rimskom žbukom koja u sebi sadrži drobljenu opeku i drugačije se ponaša u dodiru s podlogom. Oštećenja i pukotine na svodnim rebrima u svetištu zapunjena su i šelakirana.

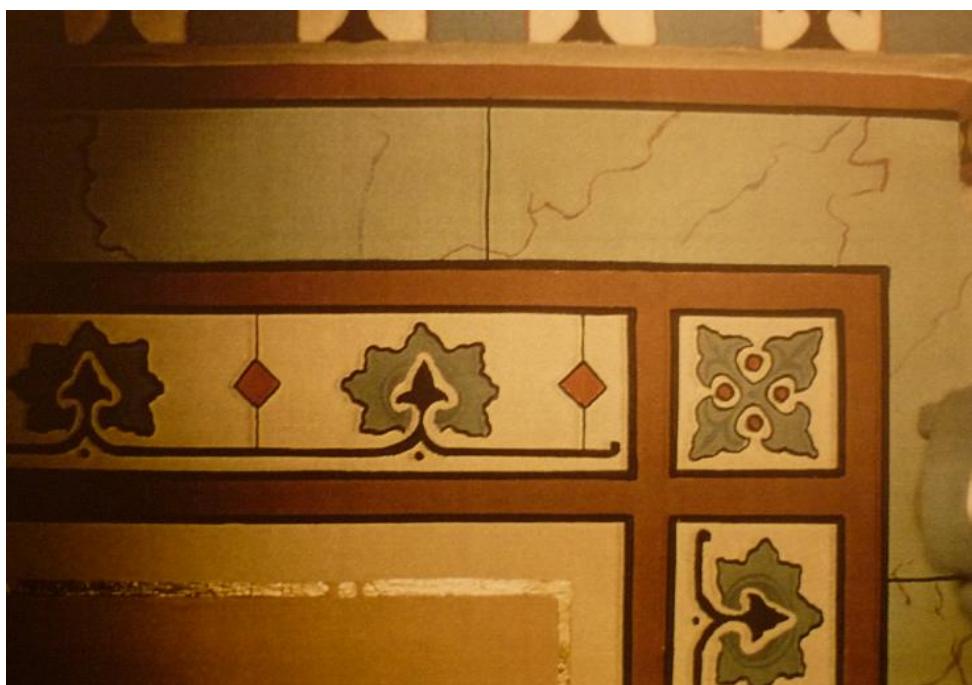
Sl. 11. Motiv sa sl. 10. po završetku radova

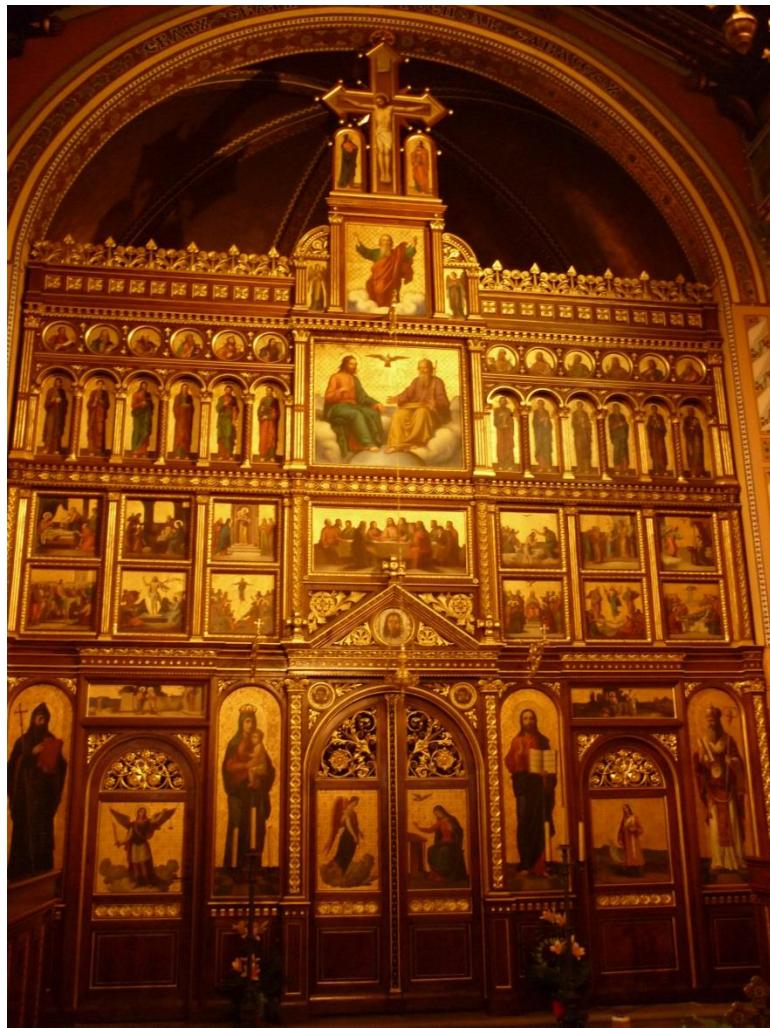
Sl. 12. Ikonostas nakon obnove.

Ikonostas je na više mjesta u različitoj mjeri bio oštećen.¹⁷³ Najoštećenije su bile ikone s prikazom Krista, čija je cijela lijeva strana bila jače oštećena crvotočinom, te Bogorodice, čije su pozlata i polikromacija na desnoj strani ikone bile teško oštećene zbog velike blizine goruće svijeće. U najdonjoj zoni ikonostasa, najbliže tlu, nalazila su se i druga velika oštećenja, prouzročena kapanjem voska, čadom od izgaranja brojnih svijeća, raznim mehaničkim oštećenjima i nestručnom obnovom pri kojoj je pozlata ikonostasa nesretno osvježena broncom (ne postoje arhivski podatci o tome kada je to učinjeno). Nedostajali su i neki dekorativni elementi - dva sрcolika elementa na vrhu ikonostasa, lisnati element uz ikonu sv. Ivana i kružni element uz njega. Isto su tako nedostajale i pojedine profilacije, a vrhovi rezbarenih ukrasa su bili odlomljeni. U najvišoj zoni ikonostasa drvo je stezanjem i opuštanjem stvorilo više nepravilnih pukotina. Uza sve to, na ikonama se, osim čađe, nalazio i potamnjeli lak i manja oštećenja, a na arhitekturi ikonostasa uz čađu i potamnjeli šelak. Pozlata u donjim horizontalnim dijelovima okvira ikona i razdijelnih vijenaca, kao i u zoni prizemlja na ukladama, bila je oštećena i na nekim mjestima zbog nakupljanja prašine sasvim uništena. Na arhitekturi ikonostasa su prilikom uklanjanja prljavštine i potamnjelog šelaka na više mjesta pronađeni tragovi pozlate. Ti su tragovi kasnije poslužili za rekonstrukciju izvornog sloja pozlate na ikonostasu. U donjim zonama ikonostasa uočen je znatno deblji sloj zaštitnog laka, koji je upućivao na nedavne konzervatorske radove na arhitekturi ikonostasa, najvjerojatnije iz istog vremena kada je u najnižoj zoni ikonostasa oštećena pozlata presvučena broncom. Još je nešto otkriveno tijekom restauratorskih radova na ikonostasu, to da je autor ikona u donjem dijelu u procesu svoga rada često mijenjao kompoziciju, odnosno da je slikao bez kartona, direktno na

Na rekonstrukciju pozlate potrošeno je 1800 23-karatnih zlatnih listića i 14 grama zlata u prahu, za retuš polikromacije korištene su odmaštene uljane boje. Ikone su nakon čišćenja i restauriranja lakirane sjajnim lakom u spreju, a završno lakiranje izvedeno je mat lakom u spreju. Na kovanim dijelovima pozlata je zaštićena zapon lakom u spreju. Na poleđini ikonostasa zamijenjeno je oko 50 metara dužnih profiliranih okvira koji su nakon montaže ikona, zajedno s čitavom poleđinom ikonostasa prebojani uljanom mat bojom. Uza sve to, s vječnog su svjetla skinuti brončani slojevi nanošeni u više navrata, te je otkriven dobro sačuvani sloj galvanske pozlate. Obnovljeni ikonostas blagoslovljen je 21. listopada 2001. godine, a svečanost je vodio križevački vladika Slavomir Miklovš.¹⁷⁴

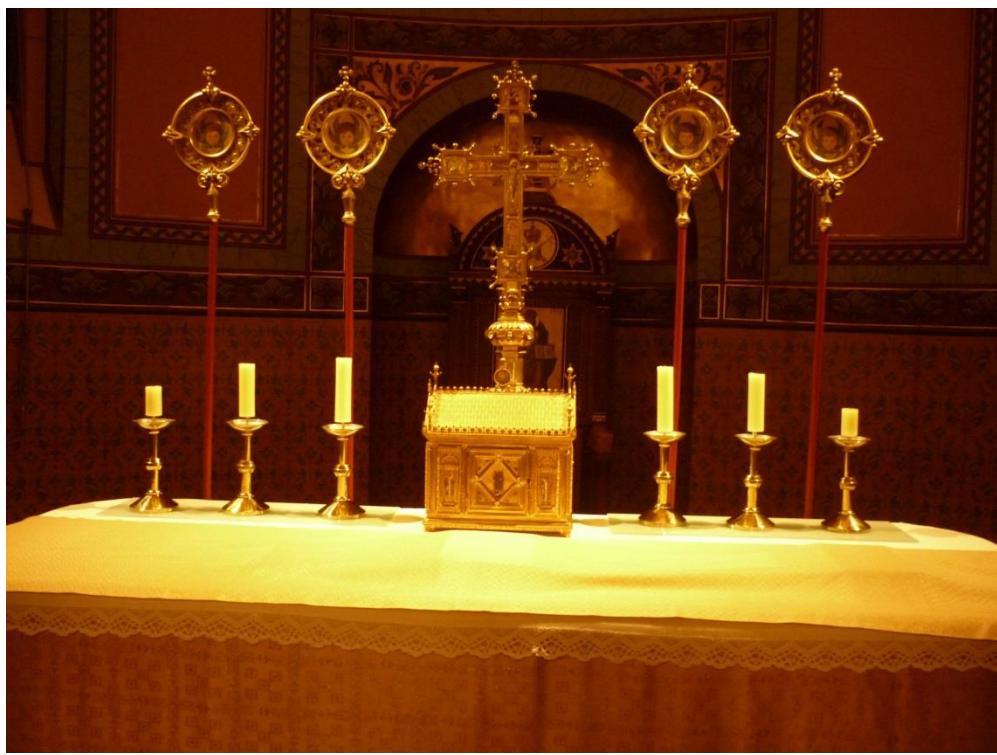
Sl 13. Svetište nakon obnove. U pozadini je vidljiva zidna dekoracija.

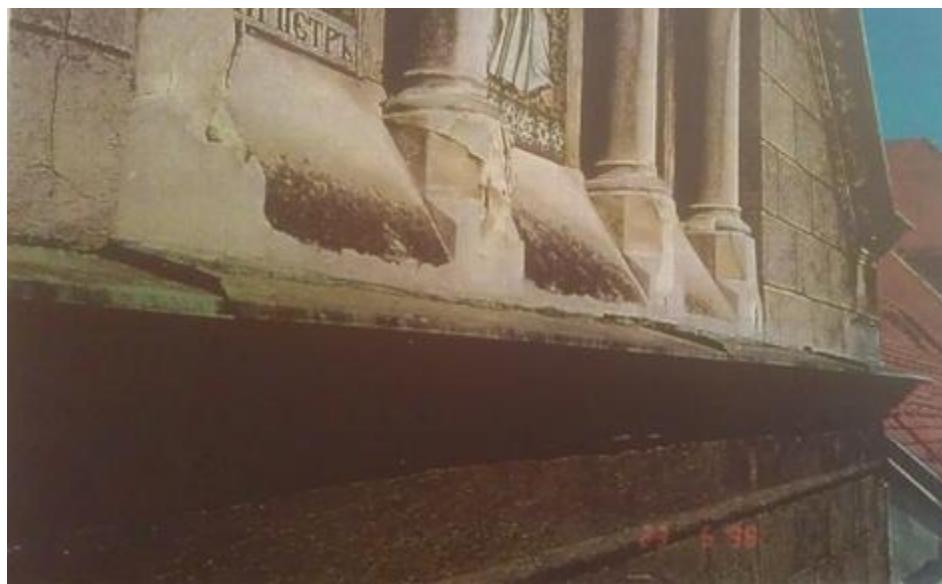
Sl. 14. Detalj zabata, razina degradacije prije početka radova

Slika 14. Detalj oštećenja na donjoj zoni polustupova na zabatu, skenirano iz Martinčević, B. (1999.), Istraživanje za pripremu kiparsko-klesarskih radova na crkvi sv. Ćirila i Metoda. Samizdat, Zagreb, str. 4.

prirodnim venama u samom kamenu, u koje je ušla vlaga i smrzavanjem dovela do pucanja. Nije uspio sa sigurnošću odrediti porijeklo i vrstu kamenja, ali je zaključio da se radi o sedimentu žućkasto-bijele boje i predložio kamen sličan tome (brački sivac, bihacit ili vinkuran iz Pule) iz kojega će se klesati novi elementi umjesto onih previše oštećenih. Budući da ni on, kako sam kaže u svom *Istraživanju za pripremu kiparsko-klesarskih radova na crkvi sv. Ćirila i Metoda*, nije imao na raspolaganju nikakve arhivske podatke, predložio je da se

„u cilju očuvanja izvornog oblika pojedine profilacije koje su manje oštećene, ne vadi s pročelja nego da se izvrši tašeliranje (tj. umetak na mjestu oštećenog dijela), a pojedini dijelovi restauriraju kamenom žbukom (bizek mort) uz armiranje prokromom.“¹⁸⁶

Također je naveo da je kamena plastika djelomično bila u tako lošem stanju da je postala podlogom za malo raslinje.

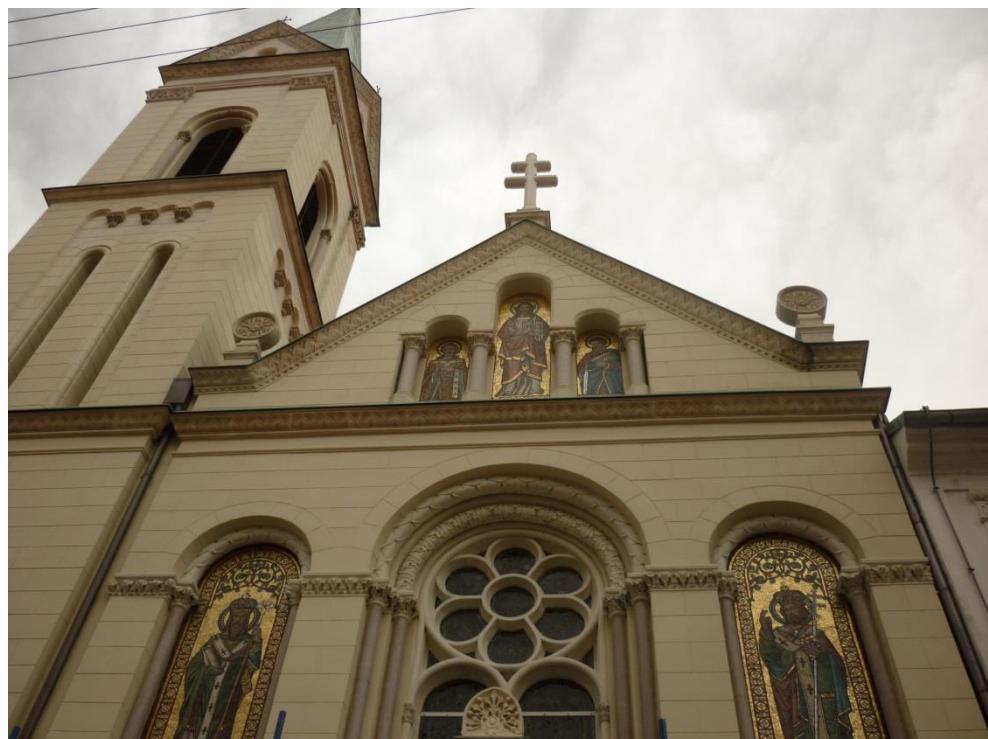
Sl 15. Pročelje i zvonik nakon radova

Ostalih podataka o obnovi eksterijera nema, osim da je obnova zvonika bila dovršena do 2008. godine.¹⁹² Već je ranije spomenuto kako obnova jest dovršena, s izuzetkom prizemne etaže pročelja i portala, koja još stoji u skelama.
