SVEUČILIŠTE U ZAGREBU

DIPLOMSKI RAD

Konzervatorsko-restauratorski radovi na dvorcu

Miljana u 20. i 21. stoljeću

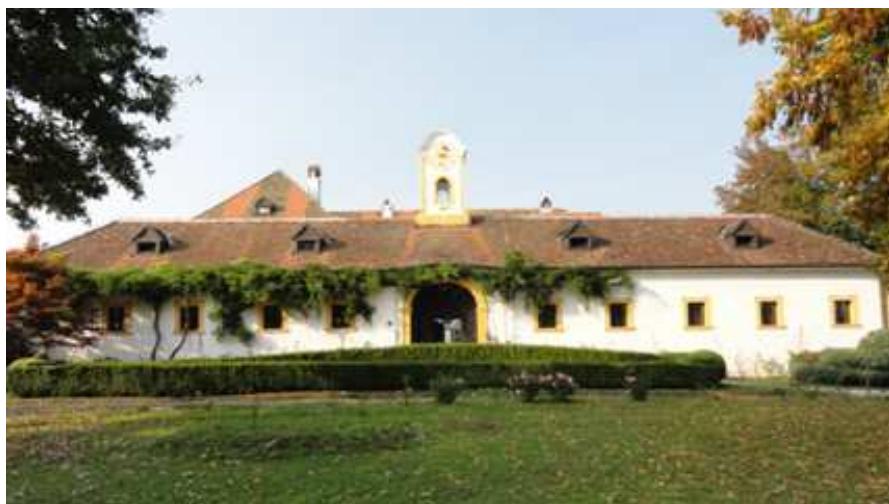
Slika 4. Južno pročelje

Južno pročelje je izduženog, pravokutnog oblika s naglašenom središnjom osi (**slika 4**). Osim kamenim polukružno zaključanim kamenim portalom, os je visinski istaknuta uskim zidanim tornjićem sa satom koji se izdiže iz krova. S obzirom na središnju os, bočne strane pročelja prizemnog krila rastvorene su s pet prozorskih osi, a krov i s dva mala krovna prozora s obje strane. Oker bojom su naglašeni okviri pravokutnih prozora s kovanim rešetkama na bijelom pročelju krila i portal, naslikane trake rustike na krajevima krila te detalji tornjića. Uz donji rub krova, lijevom stranom južnog pročelja pružaju se grane glicinije.

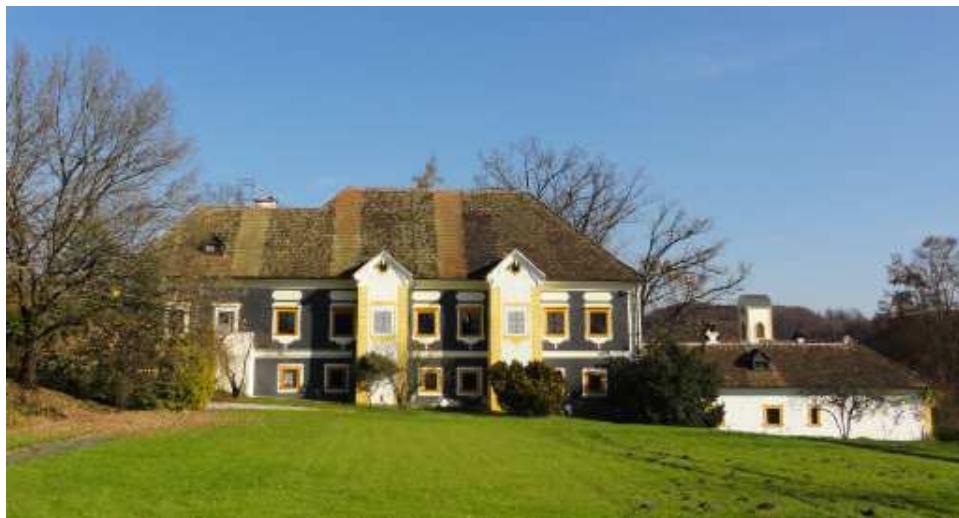
Slika5. Zapadno pročelje

Zapadno pročelje čini spoj dvaju različitih struktura (**slika 5**). Ono je koloristički i oblikovno najbogatije vanjsko pročelje dvorca. Na prizemni, južni dio nastavlja se jednokatna struktura starijeg dijela krila. Južni dio zapadnog krila koji nastavlja oblikovanje pročelja južnog krila dvorca rastvoren je sa četiri nepravilno raspoređene prozorske osi, a na krovu se nalazi jedan krovni prozor. Jednokatni, stariji dio izduženog je pravokutnog oblika, prostorno i visinski istaknuto je dvama uskim rizalitimazabatnih završetaka te plitkim kontraforom visine prizemlja. Fasada je crno-plave boje, a kolorističke naglaske čine bijeli rubovi pročelja izvedeni kao traka rustike, naslikani bijeli vijenci između prizemlja i prvog kata te ispod linije krovišta, oker-bijeli okviri prozora na obje etaže, bijeli rizaliti oker bojom naglašenih rubova i naslikanih prozora, te bijeli kontrafor. Okviri pravokutnih prozora prvog kata veći su i bogatije dekorirani od onih u prizemlju. Na svim prozorima nalaze se rešetke od kovanog željeza. Jednokatni dio zapadnog pročelja rastvoren je s osam prozorskih osi, šest ih

ponavlja iste oblike, dok su prozori dvaju osi na sjeveru jedostavniji. Također, u sjevernom dijelu pročelja krovšte je niže razine i na njemu se nalazi jedan mali krovni prozor. Sjeverni dio zapadnog pročelja kraći je od južnog zbog kosine brijege.

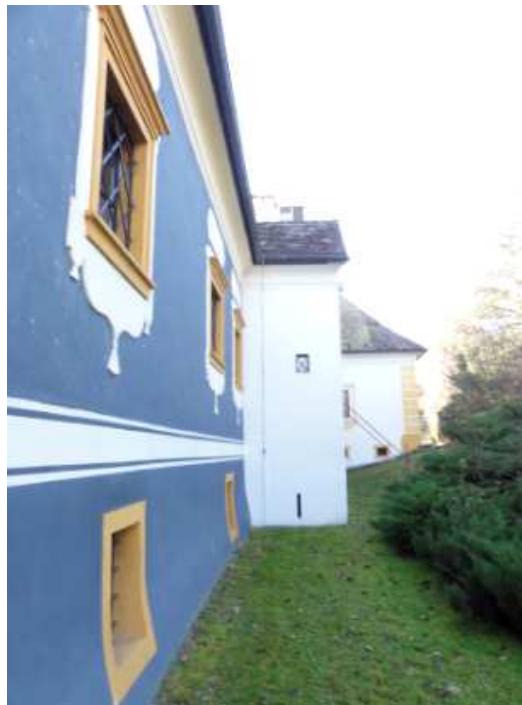
Istočni rub pročelja istaknut je bijelom trakom rustike. Bijelim vijencem odvojene su etaže i istaknut je vijenac ispod krovišta (**slika 7**). Na prvom katu se nalazi sedam nepravilno raspoređenih prozora sa željeznim rešetkama čiji okviri ponavljaju rješenja sa zapadnog pročelja. Pet malih kvadratnih prozora prizemlja također je nepravilno raspoređeno.

Slika7. Pogled na sjeverno pročelje sa sjeveroistoka

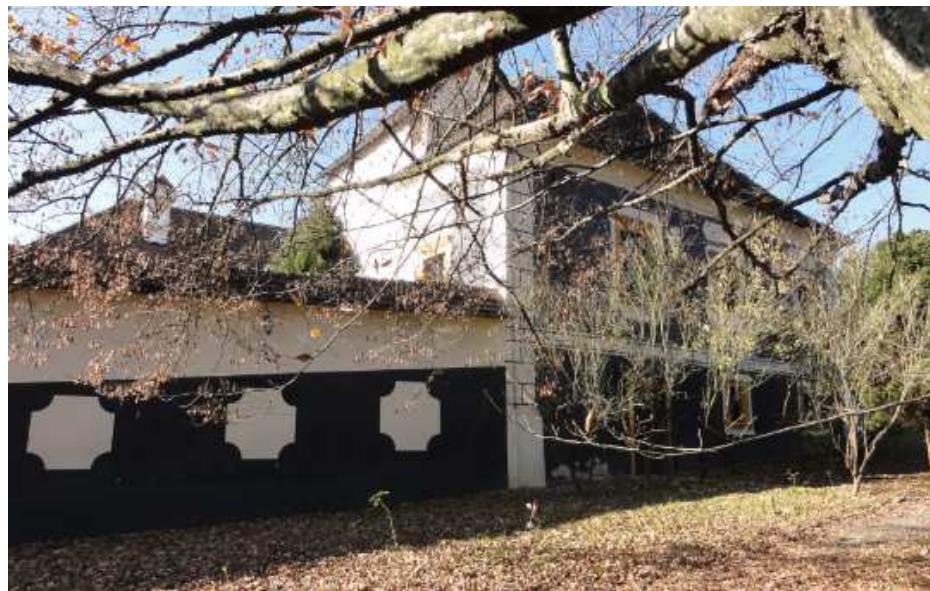
Istočno pročelje dvorca čini od juga bijelo bočno pročelje južnog krila, zatim ogradni zid i jednokatno bočno pročelje sjevernog krila. Zbog stabala, raslinja i ostalih sadržaja u blizini, pročelje nije moguće u cijelosti vidjeti iz daljine, osim putem grafičkog predloška (**slika 8**). Sjeverni, jednokatni dio crno-plave je boje s bijelo naglašenim rubovima kao trakama rustike koja se izdiže na ugлу iz koso istaknute baze te vijencima između prizemlja i kata te ispod krovišta. Površina je razdjeljena trima vertikalnim prozorskim osima koje nisu pravilno raspoređene. Prozor lijeve osi je najveći, a ispod njega su pravokutna vrata. Prozori ostalih osi oblikovani su kao oni na sjevernom pročelju. Ogradni zidvisine zidova prizemlja spaja južno i sjeverno krilo. Horizontalno je podijeljen u dvije zone, gornja je bijelo obojana, a donja je crno-plave boje s nepravilno raspoređenim bijelim medaljonima različitih veličina (**slika 9**).

Slika 9. Istočno pročelje

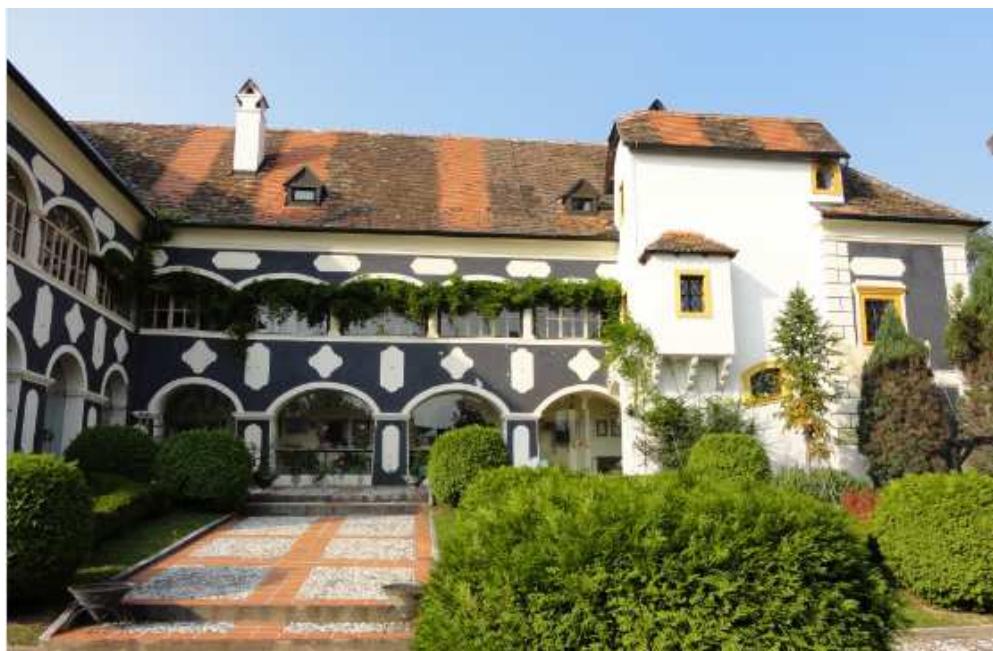
Slika 10. Sjeverno dvorišno pročelje

Sjeverno dvorišno pročelje rastvoreno je trijemom u prizemlju na stubovima i u katu na kamenim stupovima (**slika 10**). Crno-plava pročelja naglašena su bijelim medaljonima koji se u četiri različita oblika pravilno ponavljaju. Zbog parapetne zone, otvor i gornjeg trijema su kraći. Arkadni lukovi trijemova nisu jednako ritmizirani u obje razine, četiri su ratvoreni u prizemlju te pet na prvom katu. Na desnoj strani pročelja nalazi se bijeli, visinski i prostorno istaknuti dio (stubišni dio) na koji se nastavlja niži, rubni dio pročelja oslikan kao vanjsko istočno pročelje sjevernog krila s jednom prozorskom osi i trakom rustike na uglu. Ispod prozora prvog kata ovdje se nalazi sunčani sat polukružnog oblika. Na bijelom stubišnom dijelu u razini prvog kata na lijevoj polovici nalazi se istaknuti erker nošen trima konzolama i rastvoren jednim pravokutnim prozorom. Ispod njega, na površini stubišnog dijela nalazi se mali prozor zakriviljenih linija te u gornjem uglu u razini krovišta mali lučno zaključeni prozor. Na krovištu se nalaze dva mala krovna prozora i dva bijela uska dimnjaka.

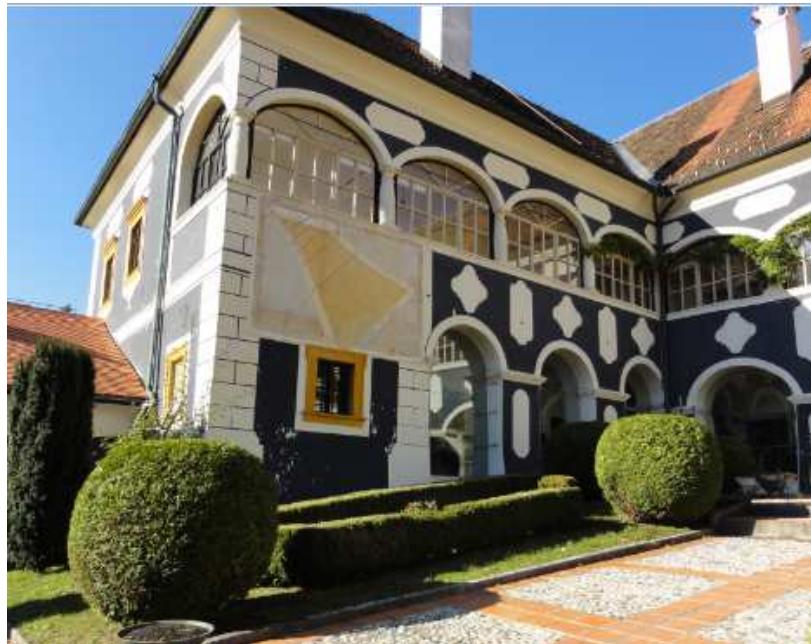
Slika 11. Zapadno dvorišno pročelje

Zapadno dvorišno pročelje većim dijelom ponavlja oblik sjevernog (**slika 11**). U prizemlju je rastvoren s tri arkadna otvora, dok se na katu uz četiri otvora na južnoj strani nalazi još jedan. Južni dio prizemlja zapadnog dvorišnog pročelja je zatvoren i rastvoren s malim pravokutnim prozorom s rešetkom iznad kojeg se nalazi pravokutno polje s oslikanim sunčanim satom. Rub krila je vertikalno istaknut bijelom trakom rustike. Južno pročelje, tj. bočna strana zapadnog krila, rastvoren je u prvom katu s dvije prozorske osi, jednako oblikovanih prozora kao na zapadnom vanjskom pročelju te desno s jednim arkadnim lukom ispod kojeg je u prizemlju pravokutni prozor. Prizemlje i kat odvojeni su bijelom naslikanom trakom. Ispod krovišta dvorišnih pročelja starog dijela dvorca proteže se bijeli trodijelni naslikani vijenac s plitko prostorno istaknute donje dvije trake.

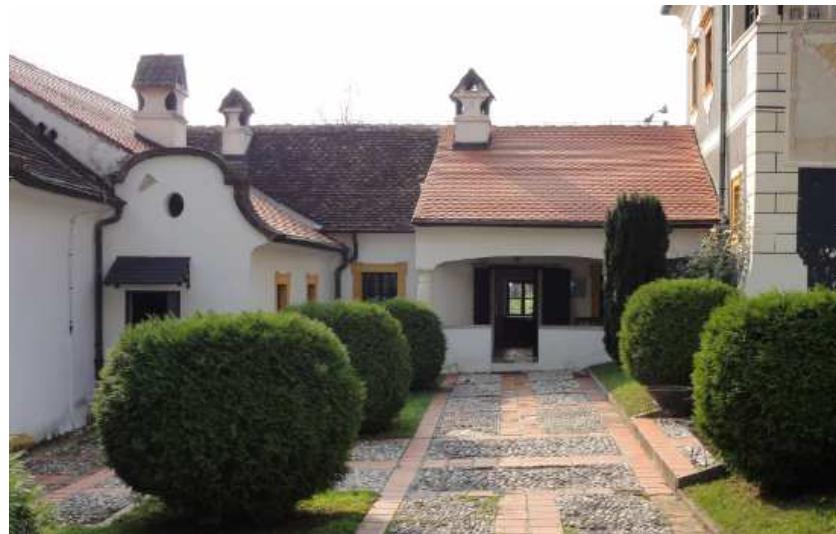
Slika 12. Jugozapadni dio dvorišnog pročelja

Kao što je vidljivo na vanjskom zapadnom pročelju, i ovdje se razlikuju dvije različite spojene strukture. Južno do jednokatnog dijela nastavlja se prizemni dio (**slika 12**) koji zajedno s južnim krilom dvorca čini estetski jednaku cjelinu. Bijela površina zida naglašena je okvirima prozora oker boje. Južno se na jedokatnu strukturu zapadnog krila nastavlja mali trijem ogradien malom zidanom ogradom i nošen dvama uskim stupovima. On natkriva prostor čiji je zid raščlanjen jednim vratima i prozorom. Lijevo od trijema nalazi se prozor, a na krovištu dva bijela dimnjaka. Ovaj dio sljubljen je s južnim dvorišnim pročeljem.

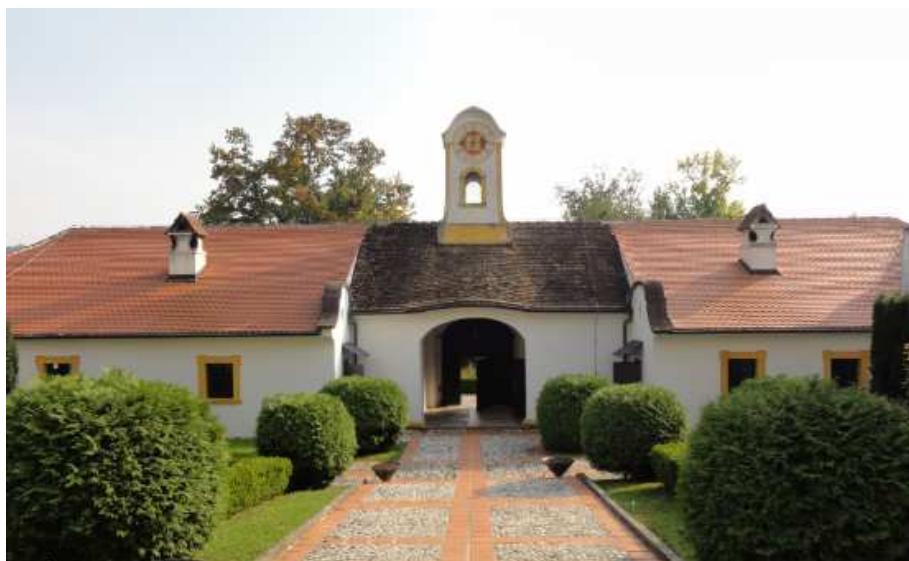
Slika 13. Južno dvorišno pročelje

Južno dvorišno pročelje bijele je boje s naglašenom središnjom osi, kao i vanjsko pročelje ovog krila (**slika 13**). Ispod tornjića nalazi se polukružno zaključani otvor ulazne veže. Sa svake strane nalaze se prostorno istaknute prigradnje s vratima na unutrašnjoj bočnoj strani te dvama prozorima na dvorišnom pročelju. S obje strane krovišta nalazi se po jedan bijeli dimnjak.

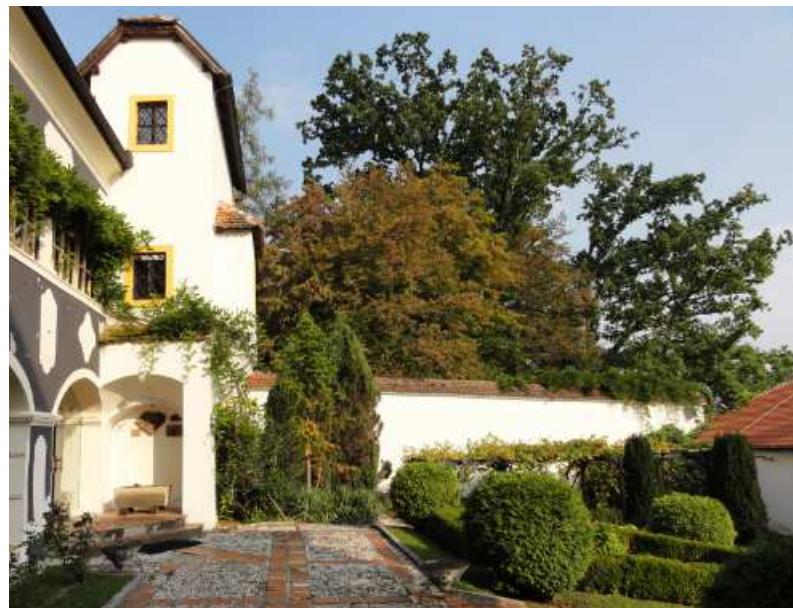
Slika 14. Istočno dvorišno pročelje

Istočno dvorišno pročelje čini zidana ograda bijele boje s uskim potezom krova konveksno ispuštenog prema gore (**slika 14**). Ograda spaja južno i sjeverno krilo dvorca, odnosno njegov istaknuti istočni dio koji je s bočne, zapadne strane u gornjem dijelu rastvoren dvama prozorima te nišom u prizemlju.

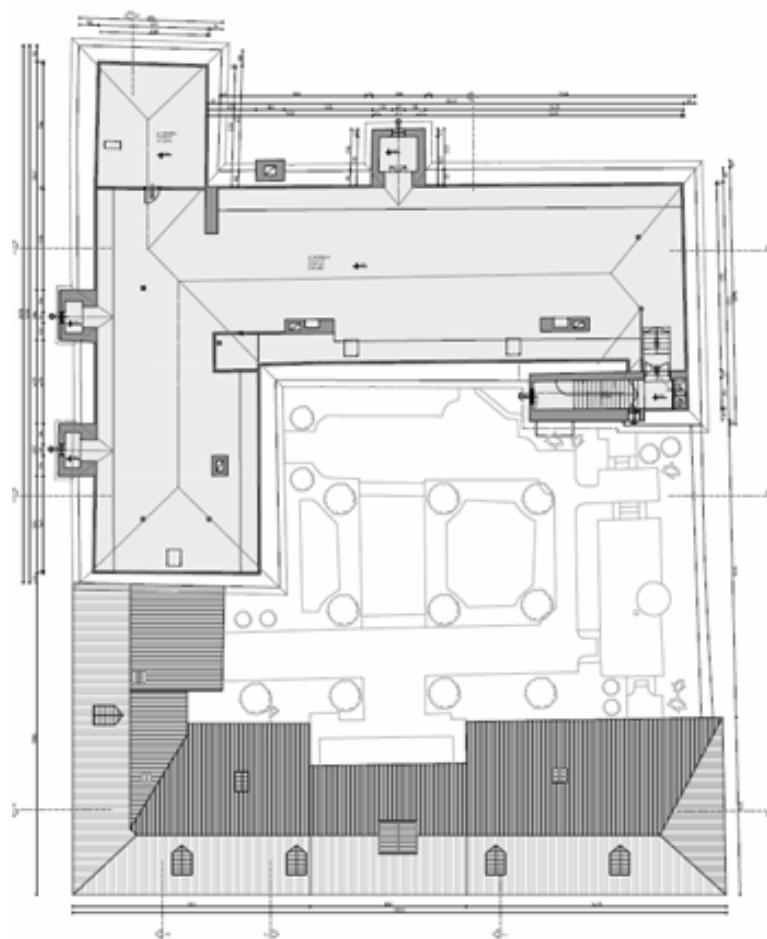
Slika 17. Tlocrt potkrovlja 2011.godine

Potkrovje krova prati oblik "L" tlocrta s istaknutom prostorijom na sjeveru i dvama manjim istacima na zapadu i jednim na sjeveru (**slika 17**). Cijeli prostor potkrovlja je otvorenog tlocrta i prilazi mu se kroz stubište na istočnom dijelu sjevernog krila. Tek nakon konzervatorsko-restauratorskih zahvata 1980-ih i 2010-ih prostor potkrovlja stavljen je u funkciju.

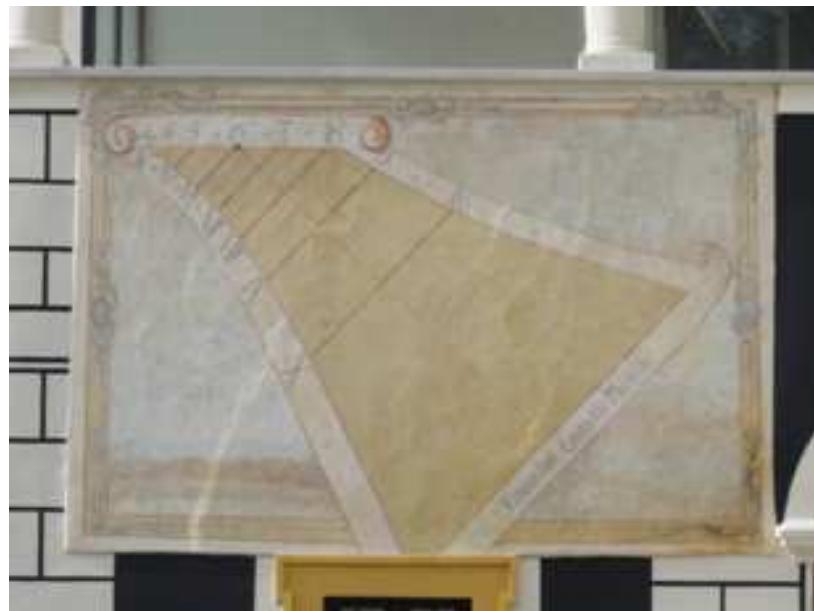
Tijekom arhitektonskog razvoja Miljane na njezinim pročeljima ukupno je bilo naslikano četiri sunčana sata. Dva jednostavna mala kružna sunčana sata nalazila su se na unutarnjem pročelju sjevernog krila i vanjskom, istočnom pročelju dvorca. Njihov izgled nije rekonstruiran. Danas su na pročelju vidljiva kasnija dva primjera iz sredine 18. stoljeća, peta građevne faze.⁴⁴ Oba sata su restaurirana za vrijeme rekonstruiranja crno-plavih dvorišnih pročelja 1980-ih i 2010-ih, a na kojima se ističu svojim svijetlim pastelnim nijansama. Veći primjer sunčanog sata oslikan je unutar pravokutnog polja istaknutog na rubu unutarnjeg pročelja zapadnog krila, iznad kapele (**slika 25**).⁴⁵

Slika 25. Sunčani sat na zapadnom dvorišnom pročelju

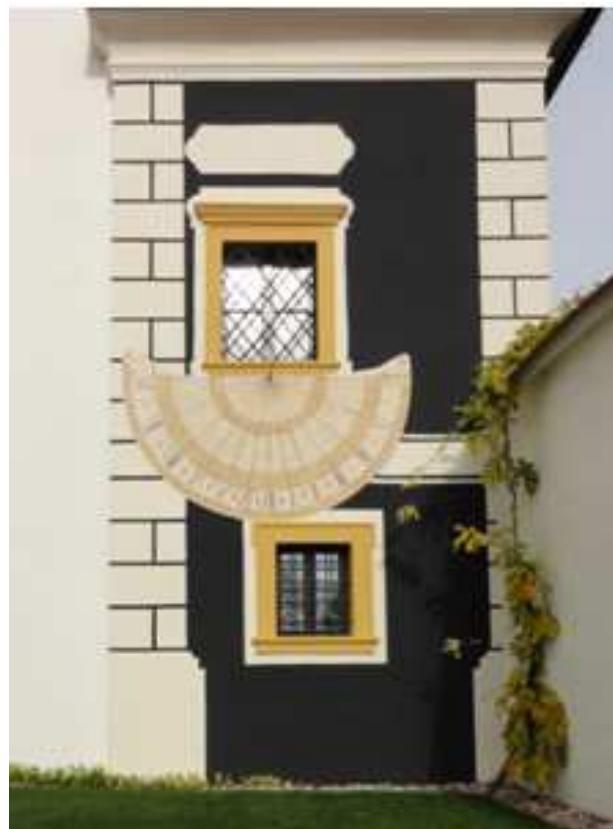
Slika 26. Sunčani sat na sjevernom dvorišnom pročelju

Sunčani sat polukružnog oblika nalazi se na stubišnoj prigradnji sjevernog krila (**slika 26**). Tijekom posljednje rekonstrukcije dvorišnih pročelja nakon 2010. godine satovi su rekonstruirani pomoću posebnih postupaka kako bi se postigao izgled stare, originalne žbuke grube teksture.

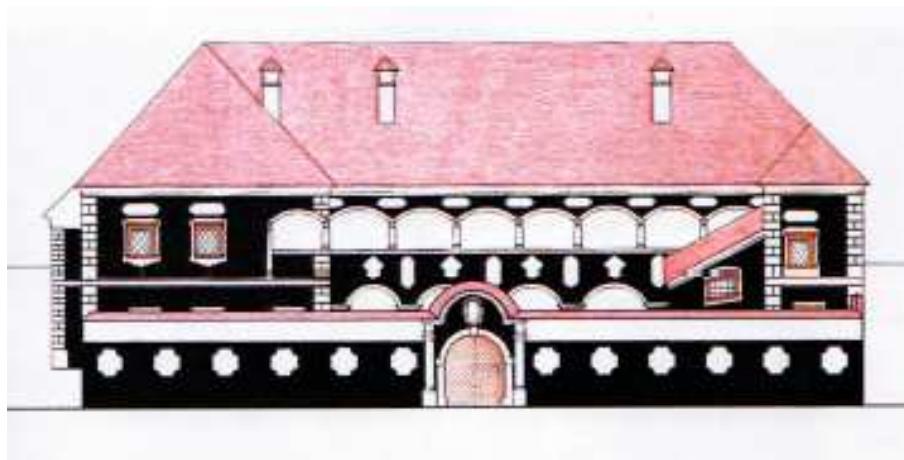
Slika 35. Južno pročelje četvrte faze, idealna rekonstrukcija

U četvrtoj fazi, prvoj baroknoj, adaptirana su krila dvorca te je izgrađena zidana ograda dvorišta (**slika 35**). Novak je prepostavio da je do velikih zahvata na krilima dvorca došlo zbog oštećenja tijekom potresa, moguće onog iz 1699. godine. Ispod žbuke četvrte faze - žbuke D, pronađeni su tragovi pukotina, a sanaciji konstrukcije dvorca svjedoče i današnji kontrafori na uglovima i kosi prizidi uz neka pročelja.⁸³ Također, na gradilištu se raspolagalo velikom količinom neupotrebljivog materijala, poput razlomljenog crijeva koji se koristio za armiranje i zaravnavanje zidnih površina, što je na nekim mjestima rezultiralo veoma debelim slojem žbuke.⁸⁴ Podignuto je novo krovište na zidovima pročelja dvorca povišenima za 70 cm, čime je dobivena njegova današnja visina. Veći dio građevinskih zahvata od popravka dvorca odnosio se na pet zahvata adaptacije i uljepšavanja njegove vanjštine. Prethodno spomenuta prepostavljena drvena dvorišna ograda dvorca tada je izvedena kao zidana ograda oslikane vanjštine koja zatvara površinu dvorca od 550m².⁸⁵

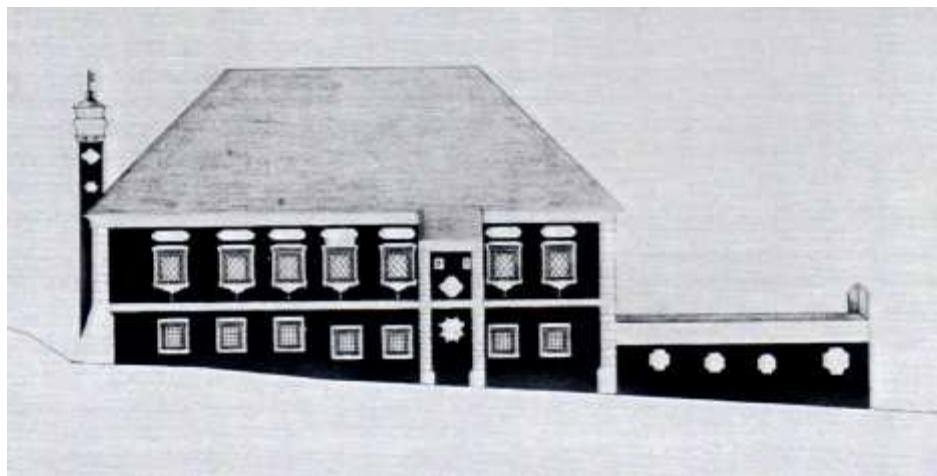
Slika 37. Zapadno pročelje četvrte faze, idealna rekonstrukcija

Za razliku od uklapljenе kapele, na vanjskoj strani zapadog krila dograđen je istaknuti nužnik, dva toaleta dostupana iz dvaju soba na katu (slika 37). Posebnu pažnju posvećenu dekoriranju zapadnog pročelja, Novak objašnjava kao nastojanje reprezentativnog predstavljanja zbog vidljivosti ovog dijela dvorca iz Štajerske.⁹⁰ Drugi nužnik bio je uspostavljen u stubišnom prostoru na kraju hodnika kata. Pokraj njega nalaze se i danas

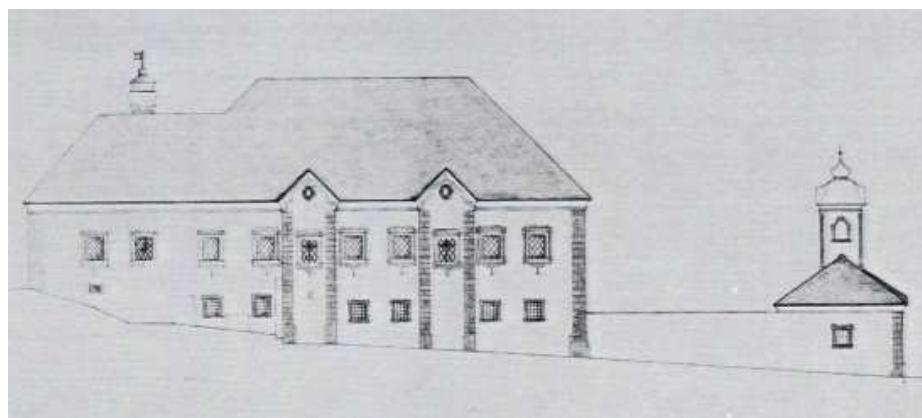
Slika 43. Zapadno pročelje pete faze, idealna rekonstrukcija

Novak kao najkvalitetnije detalje pročelja pete faze ističe zabate nužnika na zapadnom pročelju sa štuko dekoracijom (**slika 43**). Ovdje su oblikovani elipsoidni tavanski prozorčići, a prateći linije zabata oblikovan je vijenac, vitičasto uvijen i pri vrhu šiljasto spojen. Na sjevernom produžetku zapadnog krila izvedeni su prozori po uzoru na one iz četvrte faze.¹¹¹

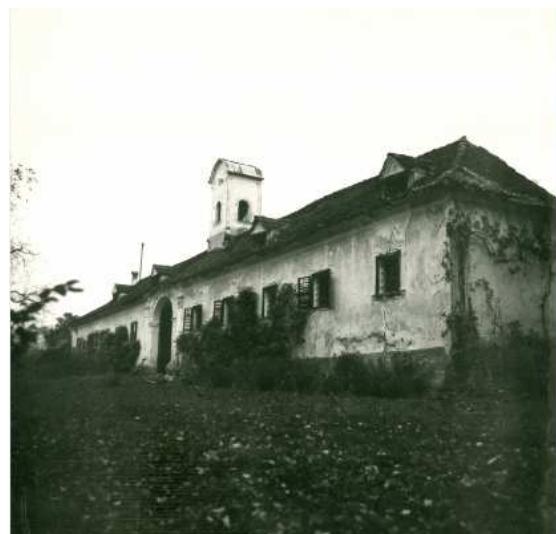
Pod vlasništvom obitelji Jäger koja ga više nije mogla održavati sama, uslijedilo je postupno propadanje dvorca. Usporedbom dviju fotografija južnog krila uočava se brzo propadanje građevine kroz nekoliko desetljeća. Prva fotografija koju je uslikao Gjuro Szabo 1934. godine dokumentirala je još dobro stanje (**slika 48**), za razliku od fotografije iz 1970. godine (**slika 49**). Pokušaji tadašnjih službi za zaštitu spomenika u pronalaženju rješenja nisu urodili plodom.¹⁴³ Poput većine hrvatskih dvoraca, Miljana je bila osuđena na propast. Veoma loše stanje građevine oko 1970. godine zabilježeno je u elaboratu *Dvorci i kurije sjeverne Hrvatske - stanje imogućnosti njihova uključenja u suvremeniji život* gdje se kao najkritičnija ističe glavna zgrada kompleksa s dotrajalom krovnom konstrukcijom, stolarijom, prozorima, propalom žbukom, pukotinama na fasadama i unutarnjim zidovima itd (**slika 50**).¹⁴⁴ Većina trijemova bila je zarasla bršljanom.

**Slika 49. Vanjština – južno pročelje ulaznog
trakta - 1970.g.**

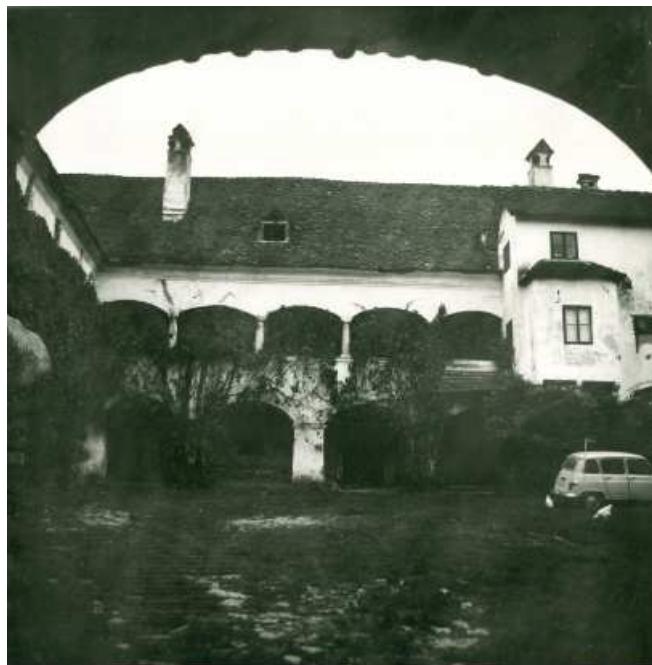
Slika 50. Vanjština – pogled iz unutrašnjeg dvorišta na glavno pročelje s galerijom u prvom katu

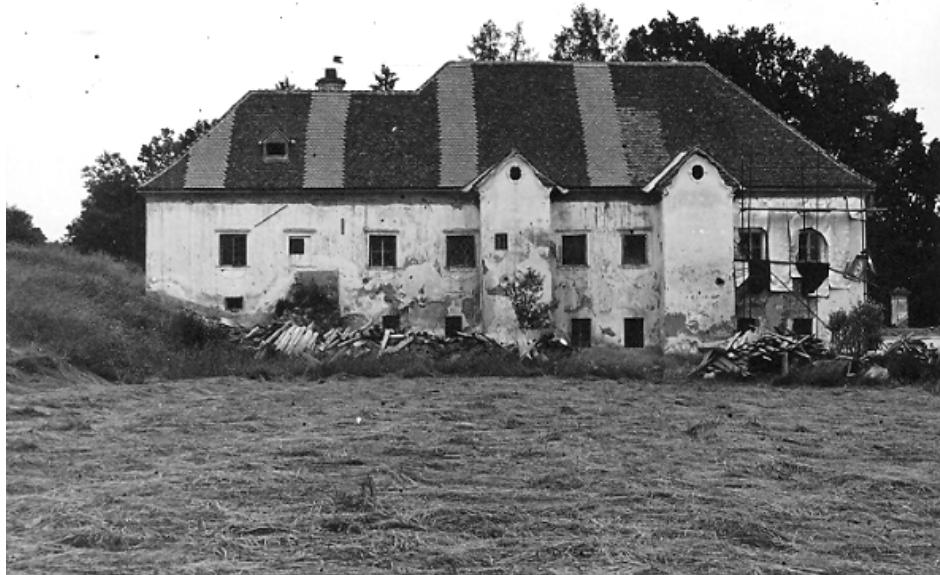
Slika 51. Zapadno krilo, zapadno pročelje. Stanje prije istraživanja

Zbog desetljeća neodržavanja, žbuka dvorca Miljana izgubila je čvrstoću i koheziju te se odvojila od zidne površine (**slika 51**). Profilacije i slikani detalji pročelja također su bili deformirani zbog erozije žbuke koja ih je nosila. Žbuka je dodatno oštećena i tijekom sondažnog istraživanja dvorca i građevinskog saniranja. Uzorci žbuke su dokumentirani i pohranjeni u tehnološkoj zbirci HRZ-a.¹⁴⁵ O lošem stanju građevine i u unutrašnjosti svjedoči fotografija kabineta s kasnobaroknim zidnim oslicima iz 1968. godine u kojem su već 1952. postavljene skele radi pridržavanja stropne konstrukcije (**slika 52**).

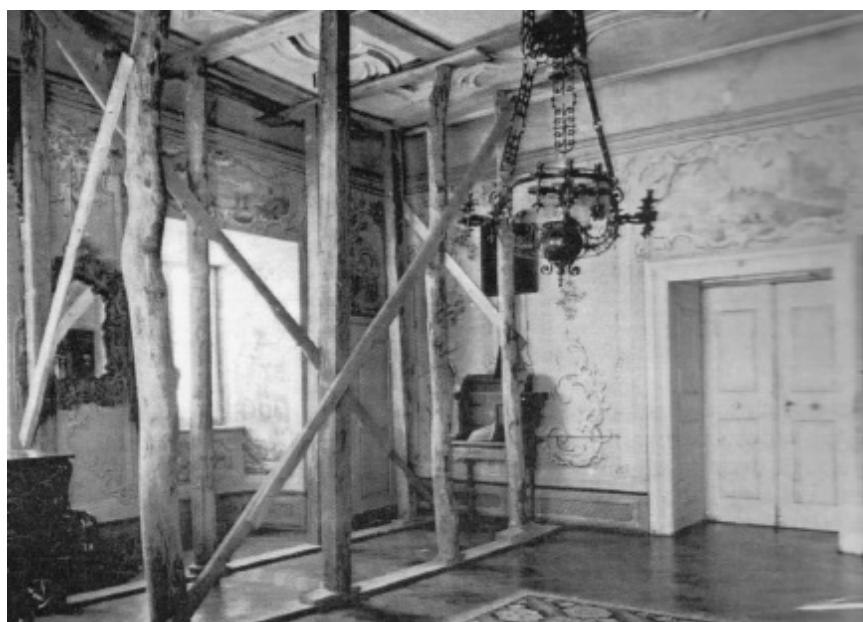
Slika 52. Južni salon zapadnog krila - "kabinet"

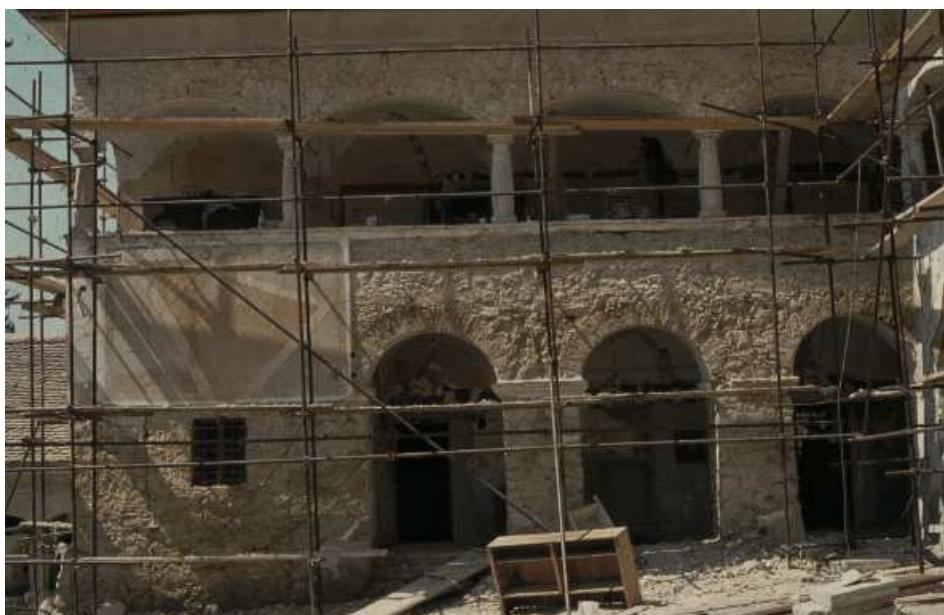
Saniranje konstrukcije građevine provedeno je sljedećim radovima: obnovom popucalih zatega u prizemlju i katu, injektiranjem raspuklih zidova, vertikalnom izolacijom temelja i zidova, odvodom vode s krovista te izvođenjem drenaže s odvodom u kanalizaciju.¹⁴⁸ Gotovo sva žbuka koju zbog njezine dotrajalosti nije bilo moguće konsolidirati je tijekom radova otučena. Sačuvani su tek mali otoci izvorne žbuke koja je bila u dobrom stanju, na tornjiću i dijelovima portala južnog krila, naslikanom prozoru kapele i zapadnog krila, te na dva sunčana sata (**slika 53**).¹⁴⁹

Slika 53. Zapadno dvorišno pročelje tijekom radova

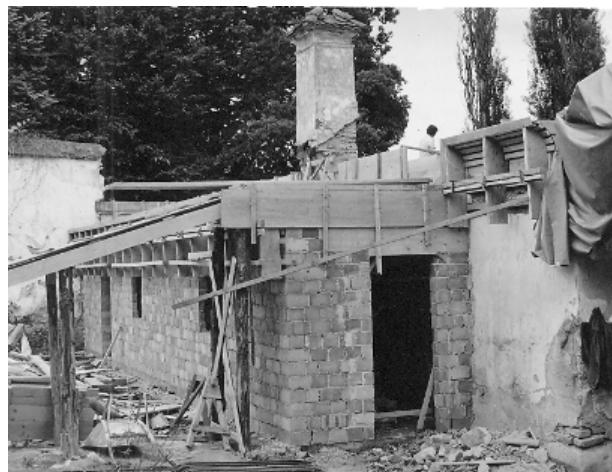
Slika 56. Južno krilo, sjeverno pročelje i bočni dio snimljeno u vrijeme zidanja novog aneksa.

Na dvorišnom pročelju južnog krila, uz istočni ogradni zid, izvedena je interpolacija. U dogradnji se nalazi hodnik s prostorijom za hidrofor potrebnim za pogon vodoopskrbe cijelog dvorca (**slika 56** i **slika 57**). Hodnik je nadograđen zbog bolje organizacije istočne polovice južnog krila, od tada adaptiranog u stambeni dio s novo izvedenom kupaonicom i toaletom. Silvije Novak vidi ovu prigradnju kao pandan prizemnom krilu iz 1920. uz zapadni dio istog krila.¹⁵⁰ U unutrašnjosti istog krila izgrađeno je nekoliko pregradnih zidova između gostinjskih soba za kupaonice, toalete, kotlovcu i spremište. Obnovljeno je kroviste, uključujući i toranj. Zadnji zahvat na prizemlju odnosio se na ostakljenje trijema sjevernog i zapadnog krilasekuritnim stakлом koje je umetnutno u stupce. Također u staklu, no malo naglašenije, izvedeni su na suprotnim stranama ulazi u trijem.¹⁵¹

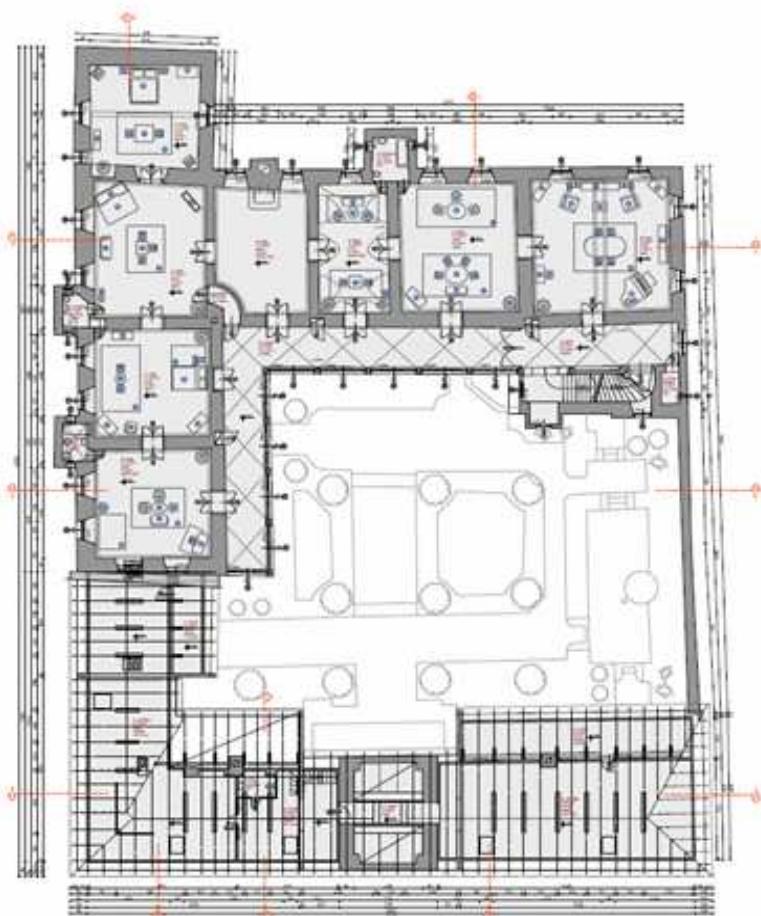
Slika 58. Tlocrt prvog kata (nakon 1982.)

Na prvom katu porušeni su prezidi između bivših nužnika gdje su kasnije izvedene kupaonice s toaletom (**slika 58**).¹⁵² Uz stubiše se proširio otvor za ulaz na potkrovlje. Zbog trošnosti je porušena prigradnja uz začelje sjevernog krila iz posljednje građevne faze te je ponovno izgrađena kao aneks po uzoru na nužnike iz pete faze uz zapadno krilo. Radi toplinske zaštite staklenim vratima je zatvoren istočni kraj sjevernog hodnika u kojem je najbolja komunikacija stubišta s prostorijama prvog kata. Podovi u stambenim prostorijama su ponovno izvedeni iz hrastovih dašćica pribijenih o slijepi pod, a u trijemu i kupaonicama od keramičkih pločica.¹⁵³

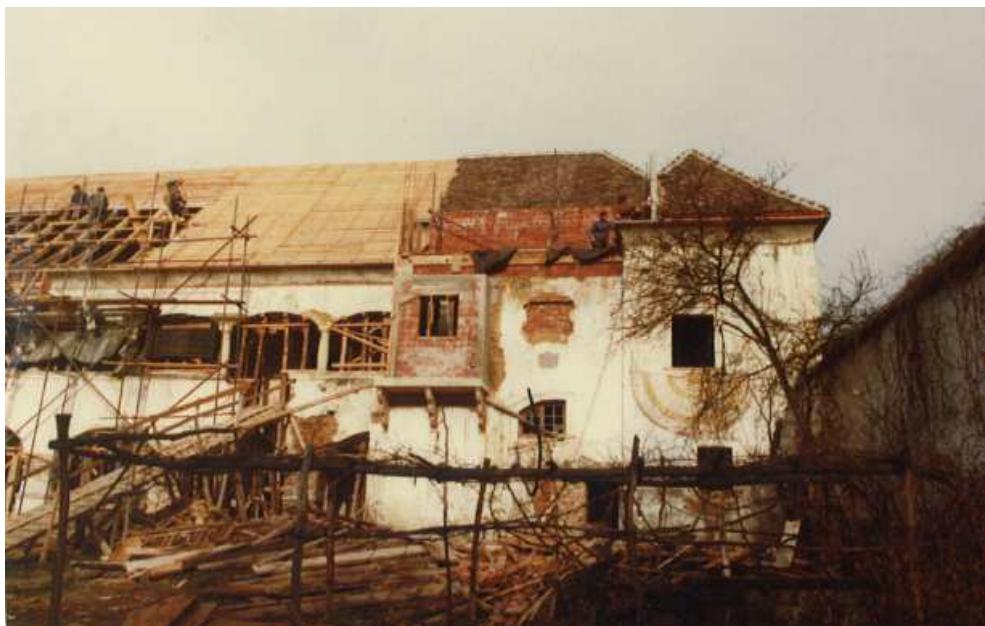
U potkrovlju su izvedeni veliki zahvati učvršćivanja konstrukcije dvorca. Iznad prvog kata je postojeća stropna konstrukcija ojačana križno-armirano-betonskom pločom sa serklažama nad obodnim zidovima. Ploča istovremeno kao faksimil tvori vijenac na njegovoj prijašnjoj visini. Zbog konstruktivnih mana, srušeno je postojeće krovište. Izvedeno je novo, a za potkrovljje je predviđena izložbena namjena, tj. galerija slika. Zadržan je prijašnji gabarit te svi postojeći krovni otvori i dimnjaci čime je rekonstruiran vanjski izgled krovišta. U skladu s time, pokrov je izведен od biber crijepa.¹⁵⁴

Slika 59. Sjeverno pročelje tijekom radova

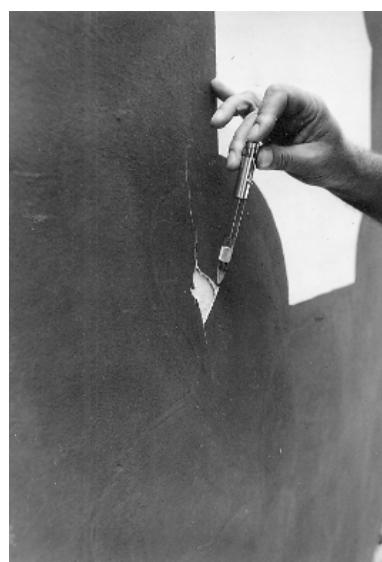
Osim zbog dotrajalosti, žbuka Miljane obijena je i novo izvedena zbog koncepta prezentiranja vanjskine. Za osnovnu žbuku korištena je gotova žbuka Tera-termo PŽ "Samoborka" koje je strojno nanošena čime je penetrirala u zidove od lomljenog kamena.¹⁶¹ Prema recepturi koju je izradio Građevinski institut iz Zagreba, na njoj je izvedena završna žbuka vapnenog karaktera. Sastavljena je prema tradicionalnoj recepturi s omjerom veziva i punila 1:3 (vapno: 2,5, cement: 0,5 i pjesak 9).¹⁶² Na njoj je izведен zaštitno-ukrasni premaz silikatnom bojom tvrtke KEIM (dvokomponentni tip Purkristal-Farbe) koja je tri milimetra penetrirala u žbuku. Ubrzo nakon dovršenja radova dogodila su se značajna oštećenja žbuke popraćena mjestimičnim propadanjem pročelja (**slika 65**). Novak je istaknuo nekoliko čimbenika koji su doveli do toga.¹⁶³ Osim teške dostupnosti kvalitetno odležanog vapna, veći je problem bio u nepovjerenju suvremenih izvođača prema vapnenoj žbuci. Zbog nepoznavanja rada u tradicionalnim tehnikama, što bi uključivalo sporo stvrdnjavanje vapnene žbuke, izvođači su bili skloni samovoljno korigirati recepturu dodavanjem veće količine cementa, što je kasnije imalo pogubne posljedice za pročelja. O negativnom ishodu obnove zbog nepridržavanja recepture Građevinski institut u Zagrebu izradio je izvještaj o fasadi Miljane te ponudio prijedlog za sanaciju.¹⁶⁴ Nova, no oštećena miljanska pročelja bit će sanirana tek za trideset godina pod novim vlasnikom.

Slika 65. Oštećenje površinskog sloja žbuke na ogradom zidu dvorišta (1984.)

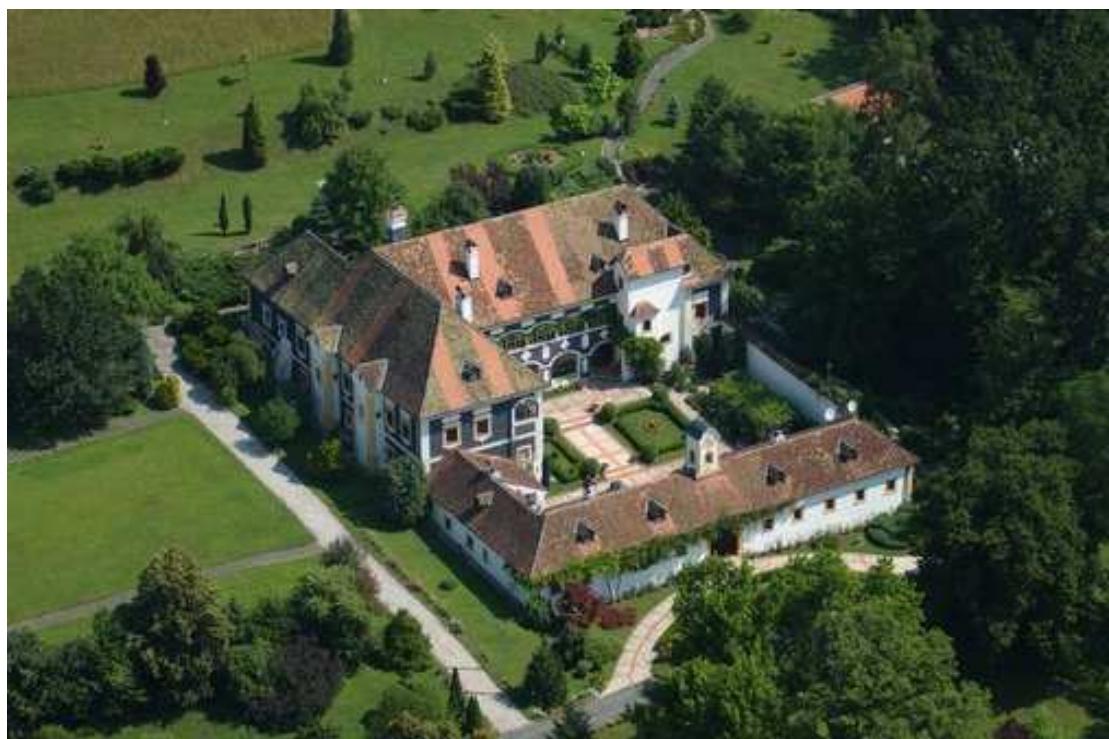
Slika 65. Oštećenje površinskog sloja žbuke na ogradom zidu dvorišta (1984.). Dokumentacija oštećenja (izvor: Arhiv dokumentacije 1966.-1996. Hrvatskog restauratorskog zavoda snimio S. Novak, 06. 1984., br. dosjea: 379, neg: I 16665)

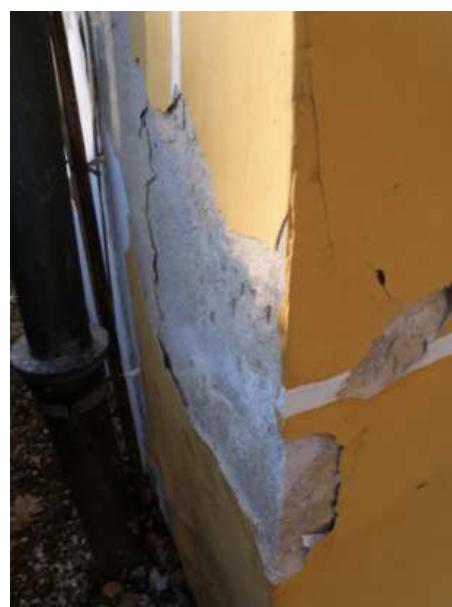
Slika 69. Oštećenja zapadnog pročelja 2010. godine

Slika 69. Oštećenja zapadnog pročelja, 2010. godina (snimili: SB Projektiranje d.o.o.)

Ubrzo nakon konzervatorsko-restauratorskih radova 1980-ih zbog neispravne recepture i izvođenja nove žbuke zabilježena su oštećenja na dvorcu. Trideset godina poslije, na pročeljima dvorca bila su vidljiva velika oštećenja poruzročena najviše djelovanjem kapilarne vlage (**slika 69**). Na određenim dijelovima pročelja došlo je do otpadanja velikih slojeva žbuke (**slika 70**). Unutrašnjost građevine zatečena je u nešto boljem stanju očuvanosti, bez većih vidljivih oštećenja (**slika 71**).

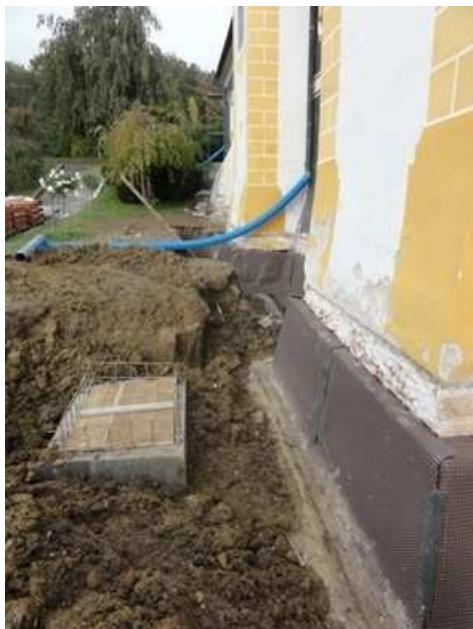
Slika 73. Detalj zapadnog pročelja tijekom izvođenja drenaže

Nakon hidroizolacijskih premaza, uslijedilo je odvajanje filtarskog sloja i zaštita bitumenske hidroizolacije čepičastom folijom i geotekstilom (**slika 73**). Filtarski sloj izведен je od šljunka, bez sitne frakcije, u dva sloja, sa završnim preklapanjem geotekstilnom folijom na koju je uslijedio zemljani humusni nabačaj (**slika 74**).¹⁹⁴

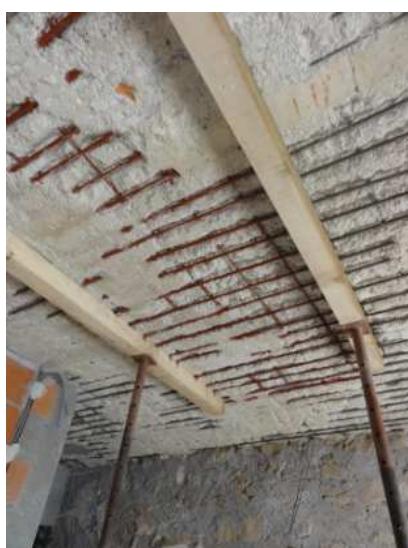
Slika 75. Detalj stropa južnog krila

Specifičan problem pri saniranju južnog krila činile su stropne betonske ploče s loše provedenom armaturom (iz zahvata 1980-ih) koja je bila skrivena lažnom drvenom oplatom. Armirane šipke nisu u cijelosti bile utopljene u beton te su pohrdale (**slika 75**). Hrđa je skinuta pjeskarenjem, zatim su šipke premazane epoksi premazom i tek onda su primjenjeni sanacijski mortovi. Također, zbog konstruktivnih ojačanja, iznad otvora su ubaćene su čelične traverze, bočno uklopljene u kameni zid (**slika 76**).¹⁹⁸

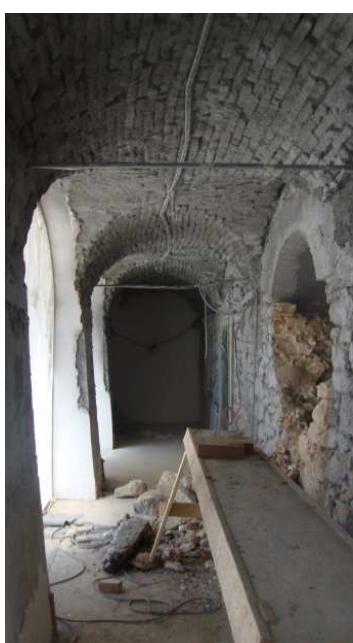
Slika 78. Trijem prizemlja tijekom radova

Sa zidova dvorca Miljana skinuta je sva unutarnja i vanjska žbuka (**slika 78**). Daljnji postupak saniranja proveden je u nekoliko koraka. Prvi se odnosio na zapunjavanje prethodno očišćenih fuga tvorničkim hidroizolacijskim mortom. Zatim je na poravnatoj površini zida uz područja najvećih oštećenja kapilarnom vlagom, injekirana gravitacijsko hidroizolacijska smjesa.²⁰³

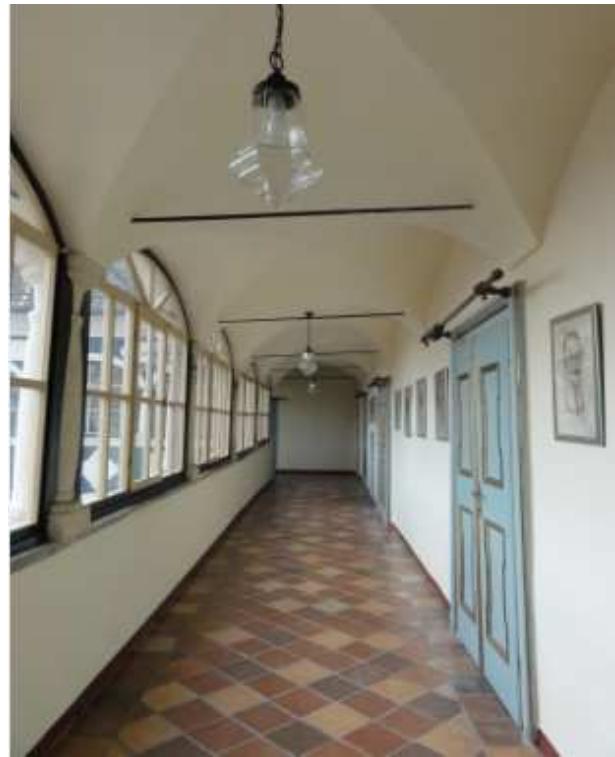
Slika 86. Trijem prvog kata 2010. godine

Postojeće ostakljenje trijemova u prizemlju i na prvom katu demontirano je i zamijenjeno novim dvostrukim ostakljenjem koje je ugrađeno u tipski JANSEN profil (**slika 85**).²¹³ Tanki crni profili odabrani su zbog uklapanja s tamnim metalnim zategama između lukova hodnika, odnosno trijema (**slika 87**). Staklene plohe moguće je otvoriti na krajevima hodnika radi provjetravanja prostora.²¹⁴

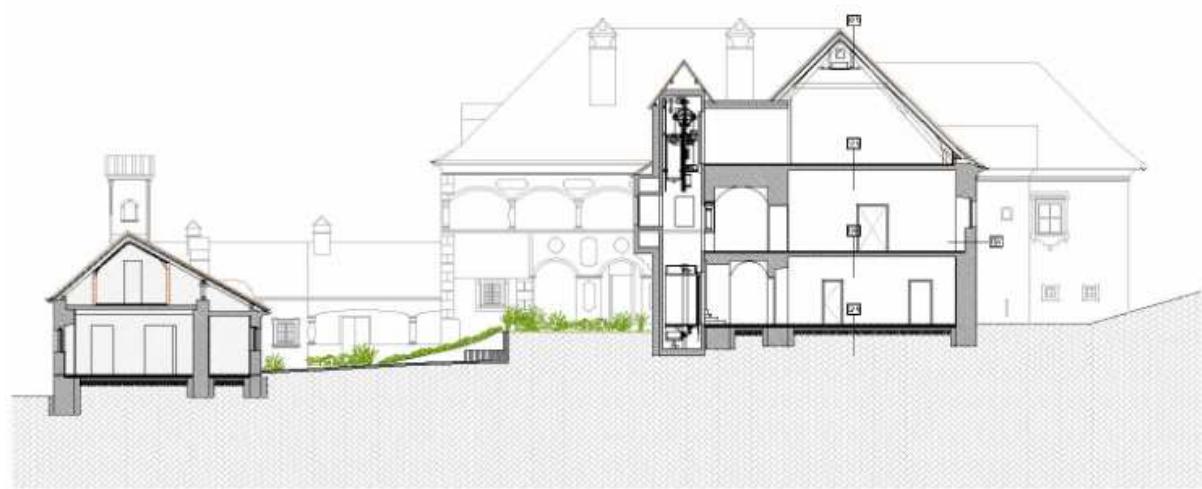
Slika 89. Presjek južnog i sjevernog krila, istok

Na prvom katu dvorca radovima su zahvaćena dva hodnika, tri kupaonice, osam salona, te stubište (**slika 88**). U zoni stubišta izvedena su dva nova zahvata. Postojeće armirano-betonsko stubište je porušeno i izvedeno je novo s drvenim gazištimi koje svojim tlocrtom dopušta smještaj dizala zapadno od njega. Okno dizala izvedeno je armiranim betonom, a dimenzije kabine su 160x140 cm. Dizalo obuhvaća sve tri razine dvorca (**slika 89**).²¹⁵ Novo stubište suvremenije je oblikovano od starog (**slika 90 i slika 91**).

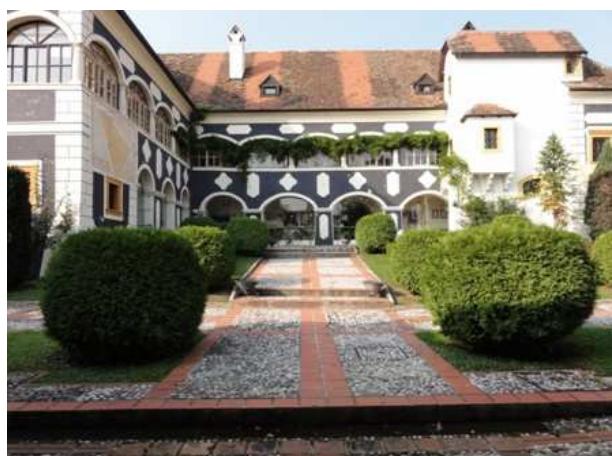
Slika 100. Unutrašnje dvorište 2010. godine

Izvedeno je novo prostorno i hortikulturalno uređenje unutarnjeg dvorišta dvorca. Teren je u blagom padu od sjevera prema jugu pa je nova organizacija osmišljena putem dva ravna popločena platoa koji omogućavaju praktičniji boravak na otvorenom (**slika 100**).²²⁰ S platoa niže razine uz južno krilo ostvarene su bočno komunikacije do trijema zapadnog krila (**slika 101**) te kružno oblikovanog prostora oko bunara (**slika 102** i **slika 103**). Uz bunar je posađeno stablo ukrasne trešnje pokraj kojeg se uz liniju zida proteže monolitna klupa. Naglašenom krivuljom stepenica komunikacija je ostvarena s glavnim platoom ispred sjevernog krila, gdje se nalazi glavni ulaz u dvorac. S obje strane stuba na padini su oblikovane zelene površine koje su naglašene zasađenim potezima šimšira i skupinama cvatućeg grmlja. Kao na pročelnoj strani južnog pročelja, ovdje se glicinije nalaze uz istočni ogradni zid dvorišta te unutarnje pročelje sjevernog krila na razini prvog kata.²²¹

Tijekom zahvata na dvoru 1980-ih i 2010-ih osmišljene su nove organizacije i oblikovanja unutarnjeg dvorišta. Budući da su zamišljena kao "intervencije u već definiranom prostoru" koje ne kopiraju prijašnje oblike, predstavljaju primjere interpolacije.²³⁴ Trenutno rješenje projektirano 2013. godine (**slika 100**) svakako je smjelije i kreativnije od prethodnog osmišljenog prije tridesetak godina od strane Dušana Džamonje i vlasnika dr. Franje Kajfeža (**slika 99**). Jednostavnim pravokutnim rasterom staza, blagim nagibom terena s niskim

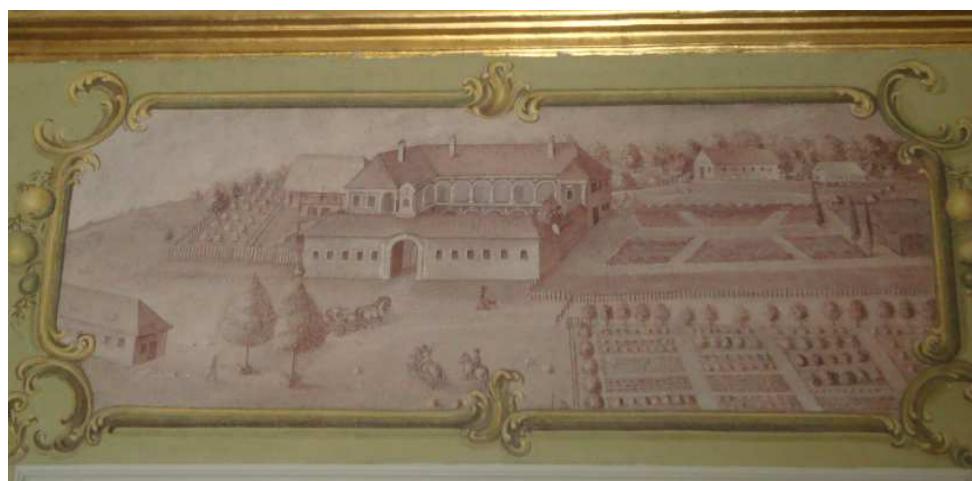
Slika 107. Zidni oslik nadvratnika "zelenog " salona

Ako prepostavimo da je ovaj oslik nastao istodobno s oslikom kabineta čemu svjedoče isti kasnobarokni dekorativni motivi, prikaz dvorca Miljane nad južnim vratima salona dokumentira izgled dvorca 1760-ih godina, vrijeme nakon pete faze izgradnje (**slika 107**). Dvorišna pročelja su tamna s medaljonima, dok su vanjska preličena svjetлом bojom. No, posebnost prikaza čini i zabilježen okolni prostor, mali vrt uz zapadno pročelje s pomoćnom građevinom te veći jugozapadno od dvorca. Uz istočno pročelje nalazi se mali perivoj francuskog tipa. Također, u krajoliku su prikazane građevine u blizini dvorca.

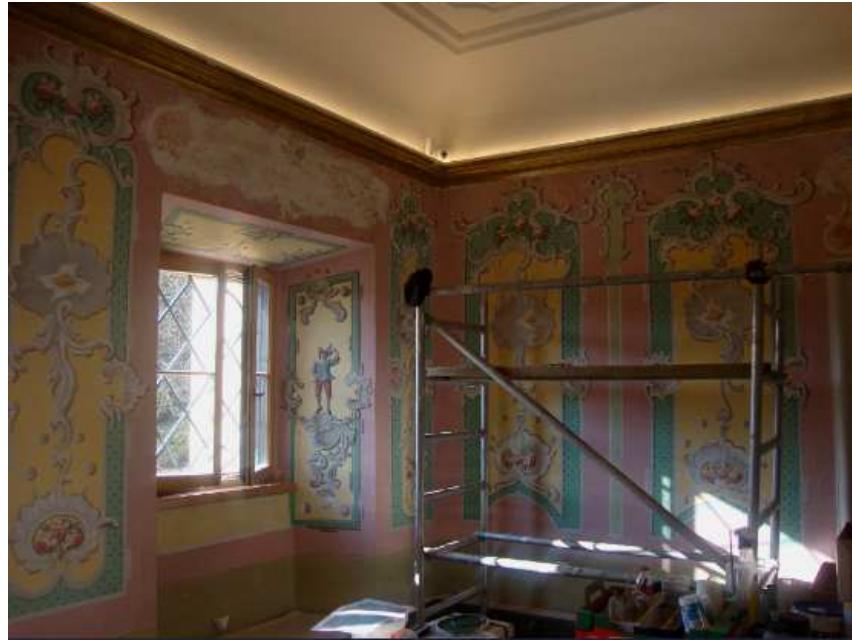
Slika 109. Zidni oslik salona zapadnog krila tijekom radova

Južno se na "crveni" nastavlja salon u kojem još uvijek traju restauratorski radovi. Ovdje je dekorativni sustav, ponovno ostvaren naslikanim ukladama i kasnobaroknim motivima, upotpunjeno prizorima krajolika u tri nadvratnika i dva nadprozornika salona (**slika 109**). Svi rekonstruirani oslici tijekom ovih zahvata trebali bi biti podvrghnuti detaljnoj analizi stila i sadržaja. Za kraj zahvata ostavljen je južni salon, kabinet dvorca s prethodno restauriranim oslikom kojem su nužni popravci na oštećenjima. Manji restauratorski radovi bit će poduzeti i na osliku kapele u prizemlju dvorca.
