Sveučilište u Zagrebu
Filozofski fakultet
Odsjek za povijest umjetnosti

**RAZARANJE I PORATNO RESTAURIRANJE
FRANJEVAČKE CRKVE U VUKOVARU**

DIPLOMSKI RAD

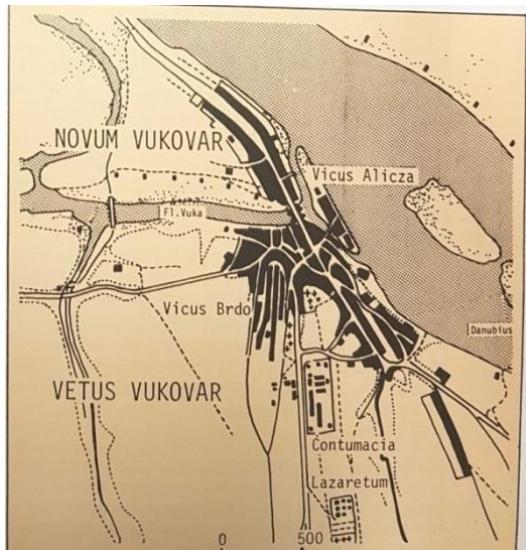
Slika 4. Rektificirani plan baroknog Vukovara krajem XVIII. stoljeća (crtež Z. Karač)

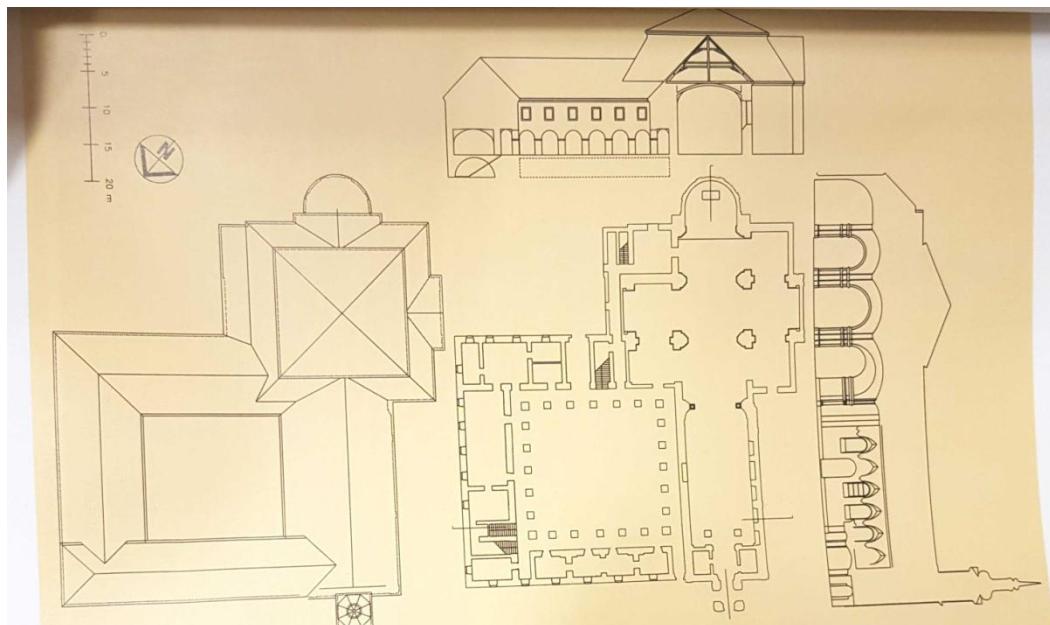
Slika 9. Približna arhitektonska snimka vukovarskog franjevačkog sklopa (Auto-CAD B. Uršić. 1997.)

Samostan je izvana vrlo jednostavno uređen skromnom dekorativnom plastikom. Vodoravni vijenci odvajaju katove, a još se nalaze dekoracije kanelirane rustike u prizemlju zapadnog krila. U središtu se nalazi samostanski klaustar, a omeđen je samostanskim krilima. Klaustar je u prizemnom dijelu razveden jednostavnim polukružnim lukovima sa decentnim impostima, a veliki luk s istočne strane, koji je ujedno i prolaz dijeli samostanski kvadrat od dvorišta (slika 9 i slika 10).

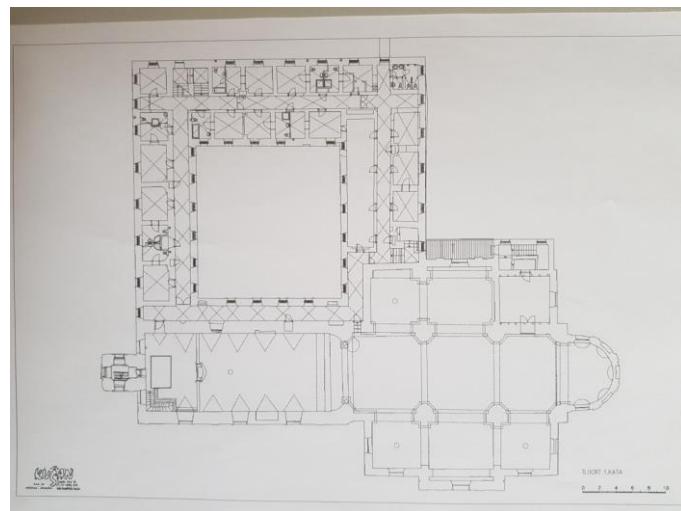
Slika 12. Tlocrt franjevačkog samostana i crkve sv. Filipa i Jakova u Vukovaru, izradio: studio „Kušan“, Zagreb

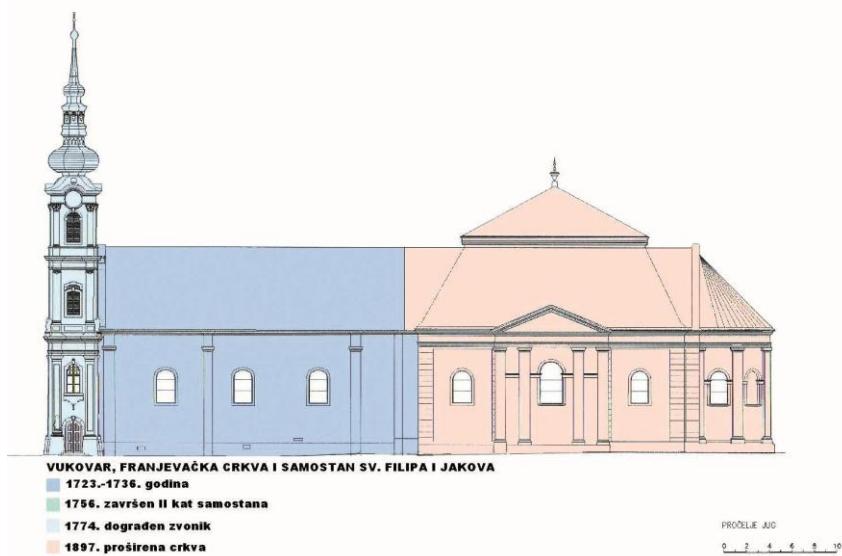
Slika 13. Nacrt južne strane crkve sv. Filipa i Jakova u Vukovaru, studio „Kušan“, Zagreb

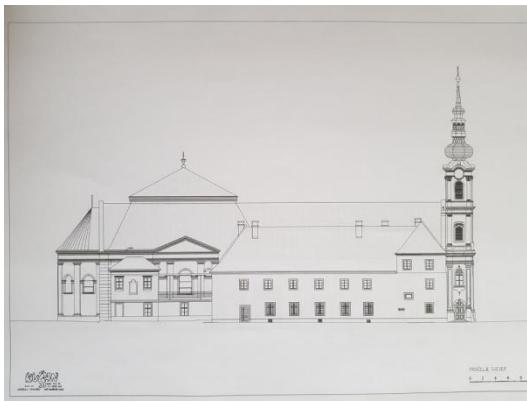
Slika 14. Nacrt sjeverne strane crkve sv. Filipa i Jakova u Vukovaru,
studio „Kušan“, Zagreb

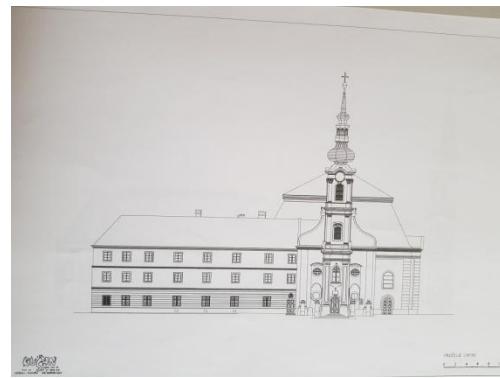
Slika 15. Nacrt zapadnog pročelja crkve sv. Filipa i Jakova u Vukovaru,
studio „Kušan“, Zagreb

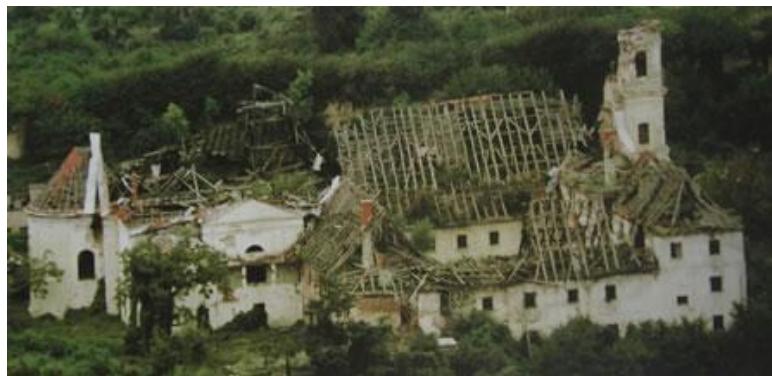
Slika 27. Razrušeni franjevački samostan i crkva sv. Filipa i Jakova u Vukovaru

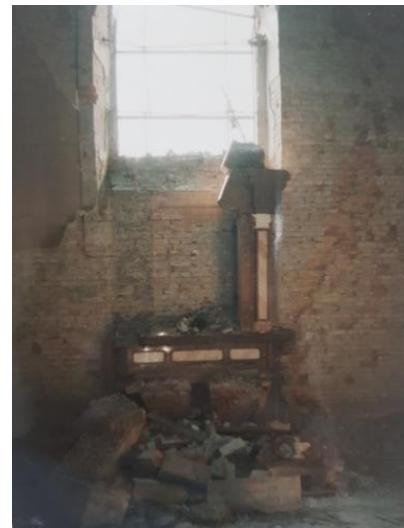
Slika 33. Pogled na razrušeni oltar Žalosne Gospe u crkvi sv. Filipa i Jakova u Vukovaru, 2. listopada 1997.g.

„Glavni oltar je razvaljen i uništen. Slika sv. Filipa i Jakova pala je iz okvira; smotali smo je i stavili na sigurno. Oštećen je oltar sv. Bone, a mramorni oltar Gospe Žalosne do kraja je uništen.“¹¹¹

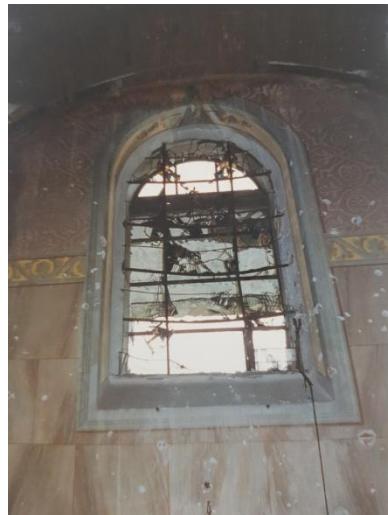
Slika 39. *Uništeni vitraji na prozoru crkve sv. Filipa i Jakova u Vukovaru, 2.listopada 1997.g.*

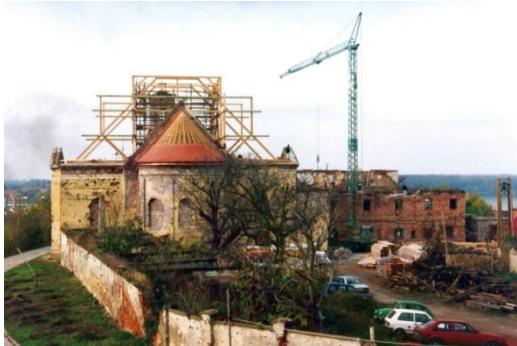
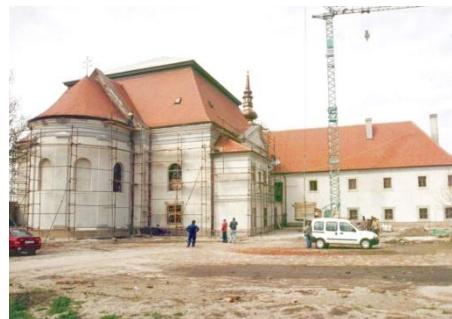
Slika 41. i 42. *Konstruktivna sanacija franjevačkog samostana i crkve sv. Filipa i Jakova*

U prvoj fazi krenulo se s konstrukcijskom sanacijom svoda, odnosno rekonstruirana je stropna konstrukcija i urušeni dijelovi svoda. Konzervatori su odlučili da se svod nad starim dijelom crkve rekonstruira metodom „faksimila“ izvorne konstrukcije, a projektanti su izradili jednaki konstruktivni sustav i tesarske spojeve. Ravni stropovi od drveta su rekonstruirani. Svodovi su rekonstruirani u izvornom materijalu tj. opeci i u izvornom obliku. To se odnosilo i na rupe od granata na zidovima crkve. Rupe su sanirane od opeke starog formata u zidnom vezu. Nad samostanskim krilima i zvoniku tada je postavljena provizorna zaštita. (slika 41, 42, 43, 44).

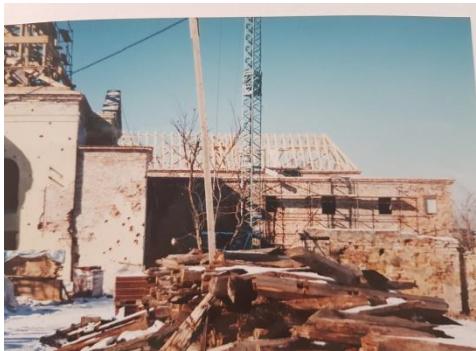
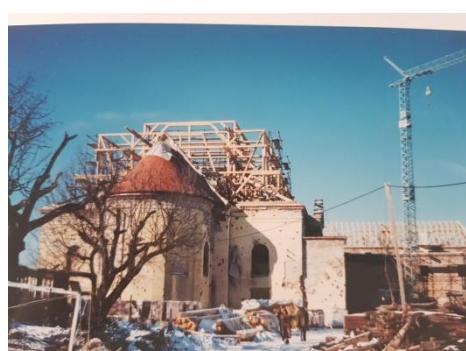
Slika 43. i 44. *Konstruktivna sanacija svoda franjevačkog samostana i crkve sv. Filipa i Jakova*

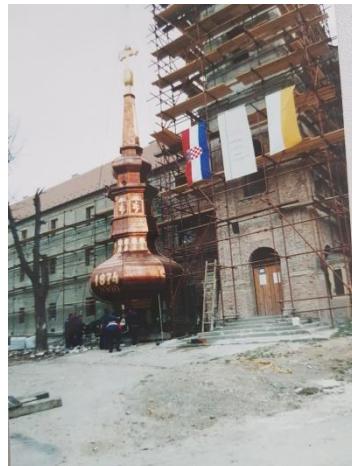
Slika 47. Rekonstruirana lukovica zvonika

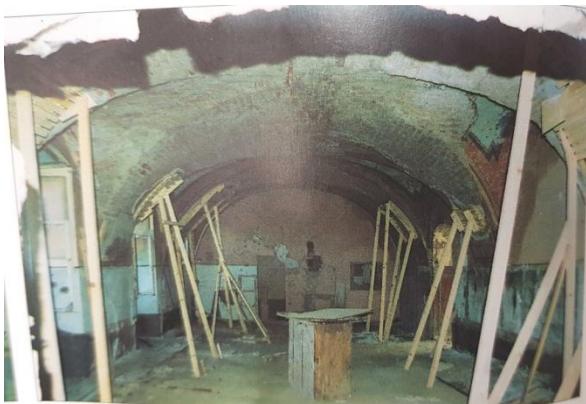
Slika 63. *Fiksiranje svodnih oslika u samostanskom refektoriju*

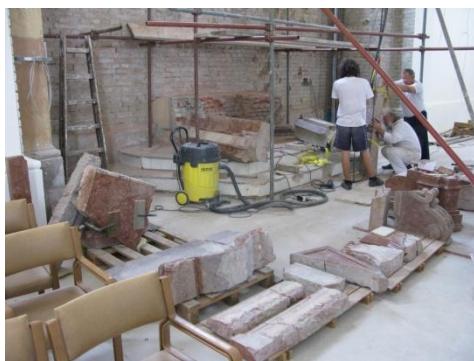
Slika 65. *Konzerviranje oltara Žalosne Gospe u crkvi sv. Filipa i Jakova u Vukovaru*

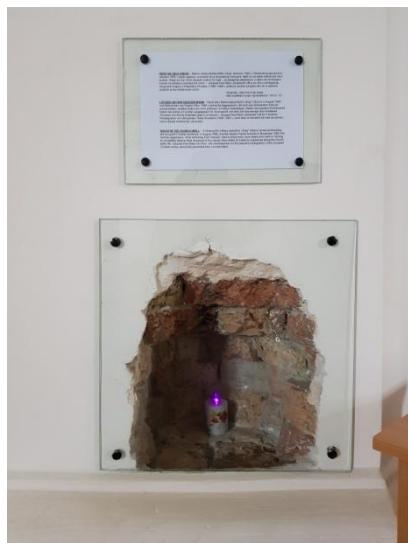
Slika 67. Rupa u zidu svetišta crkve u koju je bio postavljen eksploziv

Kako bi se pojačao dojam memorije stradalima u Domovinskom ratu cijeli zid iza oltara nije ožbukan, već je ostavljena vidljiva crvena opeka s „rupama“, a oltar je konzerviran u „ranjenom“ obliku. Oltar je bio razrušen u šezdeset dijelova, a oni su u svrhu reprezentacije „zalijepljeni“ kako bi se dobio konačan izgled „ranjenog“ oltara (slika 65, 66). Nedaleko od oltara, na zidu svetišta, nalazi se jedna od dvadeset i dvije rupe u koju je trebao biti postavljen eksploziv kada se htjelo crkvu u potpunosti srušiti. Ona je danas zaštićena stakлом i prezentirana s opisom i objašnjenjem (slika 67).

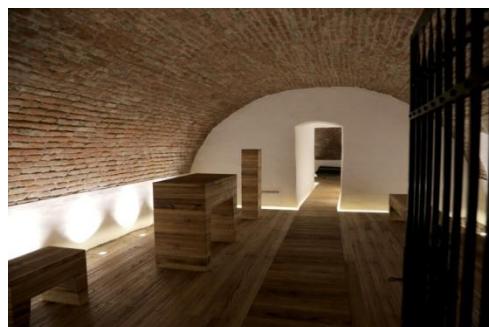
Slika 69. *Prvi dio kripte – memorijalna kapelica*

memorijalna kapelica.¹⁸⁴ Prvi dio kripte je preuzeo tu ulogu i u njega je postavljen oltar sa svetohraništem, zidovi su ožbukani te je postavljen novi pod (slika 69). Drugi dio kripte zadržao je prvotnu funkciju. Ispod poda postavljene su sve pronađene kosti, a zapečaćene su pravokutnom pločom na podu. Na podu su postavljena tri restaurirana sarkofaga, a na bočnom zidu su na mramornoj ploči ispisana imena pokopanih (slika 70).¹⁸⁵ Također pri uređenju poda su izvršena arheološka istraživanja. Kripta je dobila naziv: *Kripta spomena Vukovarskih žrtava*.
