Filozofski fakultet Sveučilišta u Zagrebu  
Odsjek za povijest umjetnosti

DIPLOMSKI RAD

OČUVANJE I REVITALIZACIJA TRADICIJSKE  
ARHITEKTURE NA PRIMJERU VUKČEVE IŽE U  
LETOVANIĆU

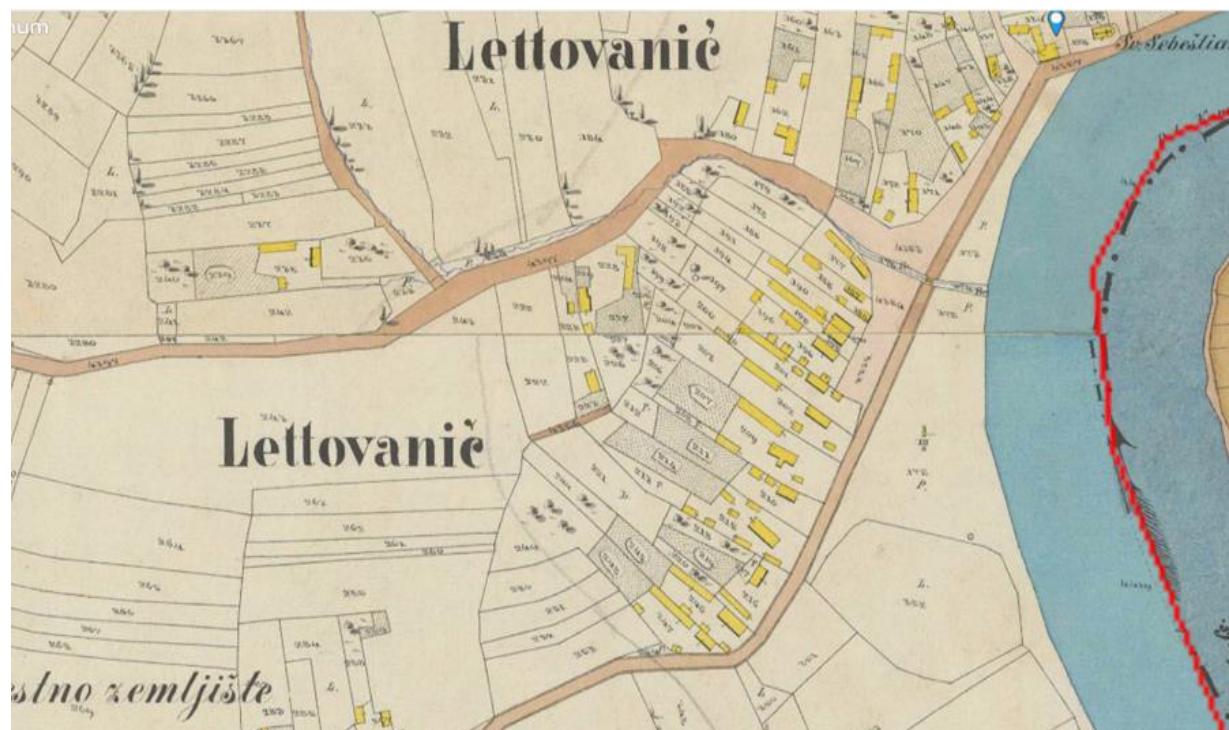
Slika 1. Povijesna katastarska karta Letovanića iz 1861. [www.mapire.eu](http://www.mapire.eu), (pristup 25.08.2017.)

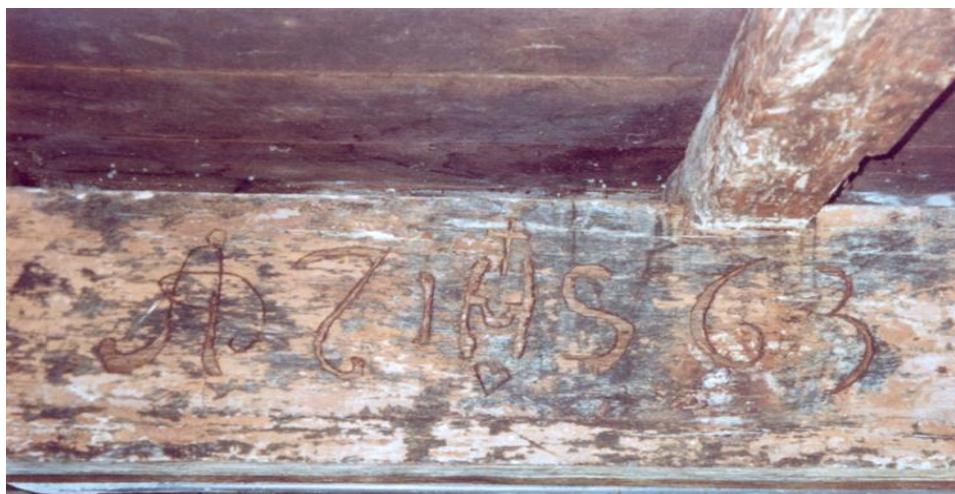
Slika 7. Godina 1763. i monogram IHS.

<sup>26</sup> Godina je upisana na slemenu. *Sleme* ili glavna masivna stropna greda je tesani hrastovi trupac koji konstruktivno povezuje cijelu kuću. *Sleme* je simbol duhovne veze njezinih stanovnika. *Sleme* je sveto. Božićna okićena grana zadijeva se za *sleme*. U nju se urezuju važni znaci, godine i simboli. Sama godina i cjeloviti gabarit *slemena* otkriven je tek u procesu restauracije 2006. godine. Do tada je prostorija na katu u kojoj se nalazi urezana godina na *slemenu* bila podijeljena u tri manje. Tlocrtnu organizaciju je Etno akcija zabilježila 27.6.1973. Jedan od pregradnih zidova od pune cigle bio je smješten ispod *slemena*. Sa slojem žbuke i namazom boje, *seleme* i urezana godina više nisu bili vidljivi. Stoga je razumljivo da Etno akcija ne bilježi urezану godину nastанка Vukčeve iže jer je nisu mogli vidjeti.

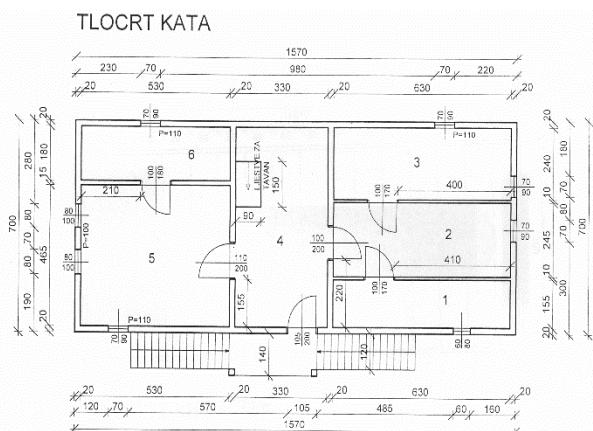
Slika 8. Tlocrt kata Vukčeve iže sa pregradnjama u prednjoj velikoj sobi, 2005.

Restauriranju se pristupilo 2005. godine, kada je vlasnik kuće postao Božidar Škofač iz Letovanića. Unutrašnjost kata Vukčeve iže nakon restauriranja 2008. godine podijeljena je u četiri prostorije. U izvornom oblikovanju prostorne organizacije kata Vukčeve iže bile su tri prostorije. Naknadnim pregradnjama u katu je bilo šest prostorija. Takvu prostornu organizaciju bilježi i Etno-akcija 27. lipnja 1973. Pregradni zidovi su podijelili prednju *veliku*

*sobu* na tri uske i duge manje prostorije različitih namjena. Razumljivo je da je ta pregradnja nastala upravo u toj prostoriji, jer ju je koristila grana obitelji koja je ranije izumrla. Kako vlasnici cijele Vukčeve iže postaju članovi obitelji koji su nastanjivali zadnju *veliku sobu* ili konkretnije cijelog lijevog krila kuće, oni se odlučuju za pregradnju i prenamjenu dotadašnje velike sobe njihovih susjeda i najbližih rođaka po njihovom nasljeđivanju.

Slika 8. Tlocrt kata Vukčeve iže sa zabilježenim pregradnim zidovima u prdnjoj velikoj sobi, preuzeto iz Osigzranje dokaza, Stupanj oštećenja, Troškovnik sanacije,HUBOR d.o.o., 2005.

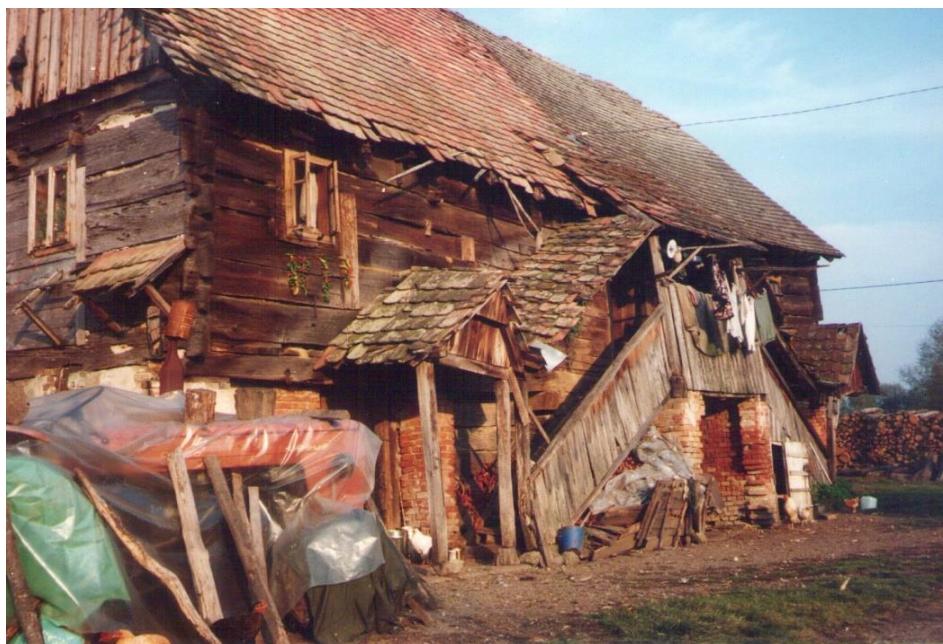
Slika 9. Sjeverozapadno dvorišno pročelje Vukčeve iže, 1994.

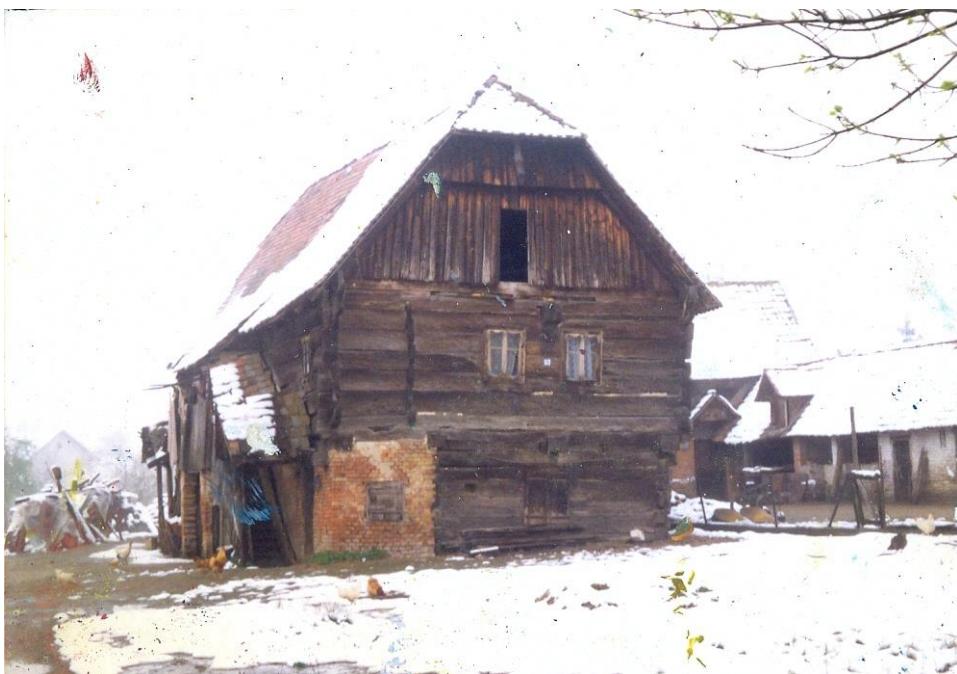
Slika 10. Južno uže pročelje Vukčeve iže, 1995.

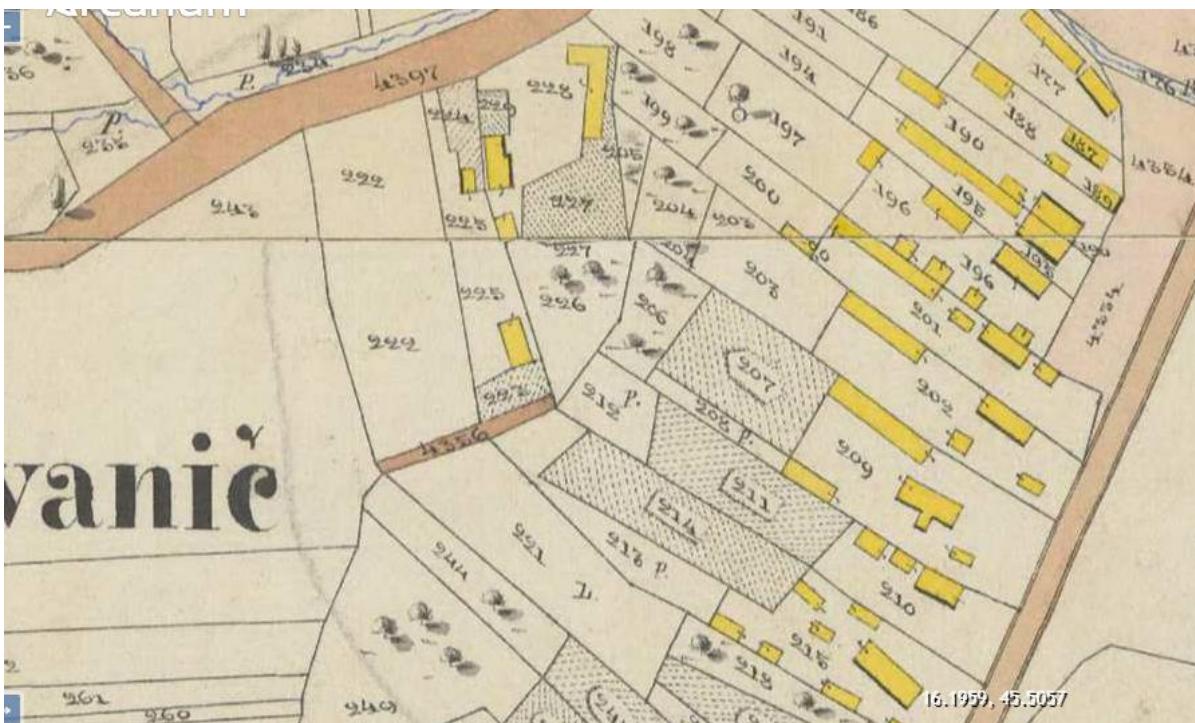
Slika 11. Detalj povijesne katastarske karte Letovanića iz 1861., (pristup 25.08.2017.).

Uz pomoć povijene katastarske karte iz 1861. godine (slika 11) fotografije koje prikazuju tri stambena objekta, a pohranjene su u Etnografskom muzeju u Zagrebu moguće je locirati i to na k.č.br. 190 kuću Krnic i na k.č.br. 195. druge dvije. U dalnjem razmatranju su i dvije fotografije koje su pohranjene u etnografskom odjelu kustosice Katice Mrgić u Gradskom muzeju u Sisku, a nastale su 1965. godine. Fotografski materijal je nastao kada je Ivo Maroević bio kustos u današnjem Muzeju Grada Siska. Prva od dviju pohranjenih fotografija je fotografija kuće Nikole Farkaša na k.br 83. Autor fotografije je Ivo Maroević. U pridruženoj legendi se navodi u zagradi, da je stambena katnica stara oko 250 godina. Druga fotografija koju je snimio K. Molan je prikaz stražnje strane kuće Stjepana Krivica na k.br 82. U pridruženoj legendi stoji da je kuća skraćivana i da je stara oko 350 godina. Legende jedne i druge fotografije ispisane su pisačim strojem. U legendi za fotografiju na k.br.82. potkrala se rečenična. greška tako da umjesto stražnja strana upisano je *stražnaj* strana. Međutim čini se da to nije jedina vidljiva greška. Terenskim istraživanjem i po kazivanju mještana u ovom

predjelu nisu živjeli Krivci, štoviše prezime je nepoznato u Letovaniću. Stoga je vjerojatno došlo do krivog čitanja rukopisa terenske bilješke i umjesto Krivic trebalo bi pisati Krnic, odnosno upravo onako kako je rukopisom zapisao Tkalčić trideset godina ranije. Kod posjeti Etnografskom muzeju u Zagrebu otkrio sam da je Tkalčić 1931. godine snimio još jednu fotografiju i to krupni plan kuće Krnic sa akcentom na stražnji dio kuće, a središnji motiv je njezino uvućeno stubište. I tu je fotografiju pod nazivom Letovanić( kotar Sisak) publicirao Aleksandar Freudenreich<sup>33</sup>, dok se u muzeju vodi pod nazivom detalj kuće Krnic, k.br 38. Uspoređujući fotografije u Etnografskom muzeju u Zagrebu, na fotografiji pohranjenoj u Gradskom muzeju u Sisku zabilježena je kuća Krnic. S druge pak strane stambena katnica Nikole Farkaša je u njezinom najbližem susjedstvu i to uz pomoć povijesne katastarske karte iz 1861. godine bez sustezanja ju je se može locirati na k.č.br. 187.

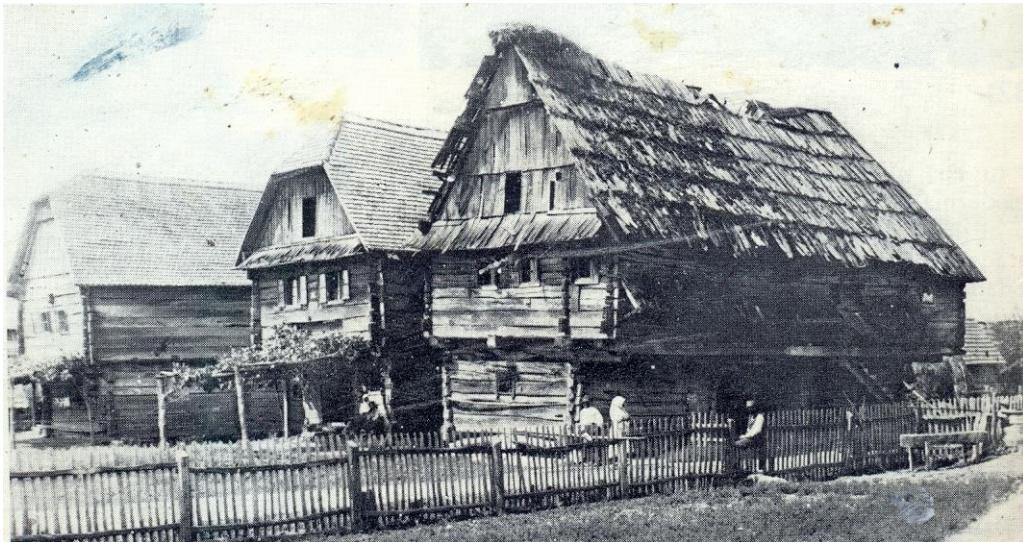
Slika 12. Publicirana Tkalčićeva fotografija iz 1931. godine.

gospodarski objekt koji se naziva *kuvarna*. Na ponovljenoj fotografiji iz 1931. godine koju je osobno snimio Tkalčić<sup>32</sup> nalaze se određene promjene, pa tako više prethodno vidljive *kuvarne* više nema. Uz tu fotografiju Tkalčić donosi i prezime obitelji Krnic kojoj je najstariji i opisani čardak pripadao, te k.br. 38. Aleksandar Freudenreich publicirao je fotografiju iz 1931. godine no nije naveo sve ove prethodno navedene Tkalčićeve zabilješke. Terenskim uvidom i po kazivanju mještana stambena katnica obitelji Krnic nalazila se istočnije svega dvije parcele od Vukčeve iže.

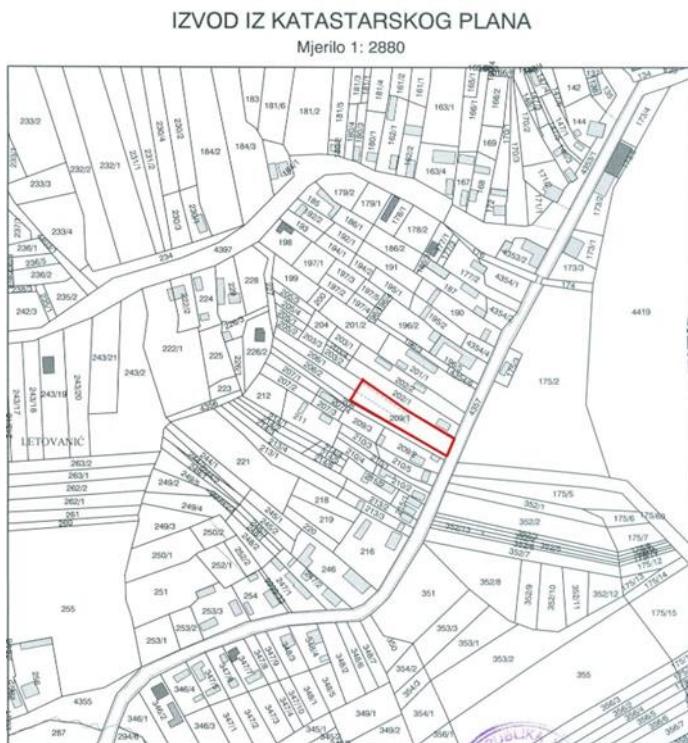
Slika 15. Izvadak iz katastarskog plana, RH, Državan geodetska uprava, područni ured za katastar Sisak (K:935-06/14-01/5, Ubr:541-12-02/1-14-232), Sisak, 20 ožujka 2014.

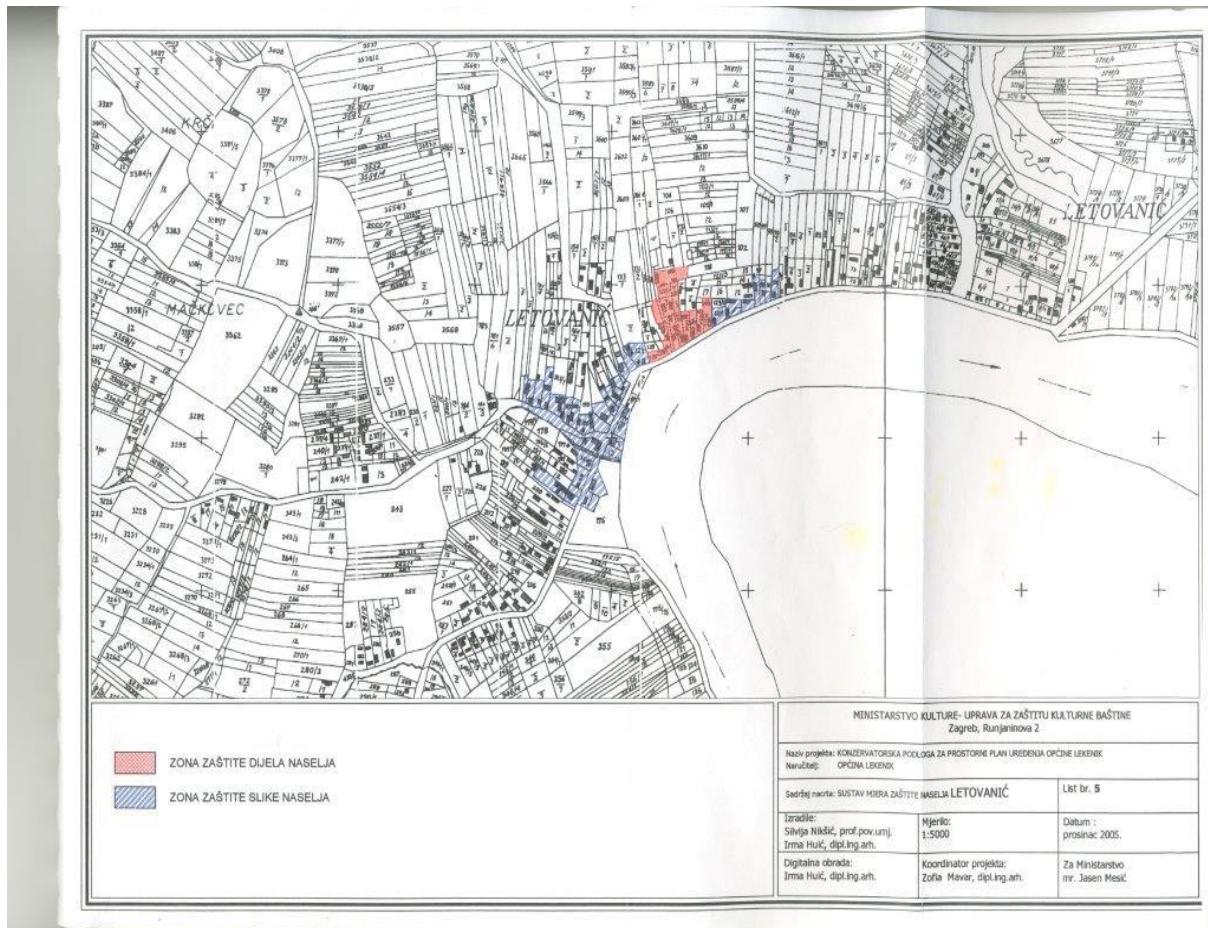
Slika 16. Karta Konzervatorske podloge za prostorni plan koji sadržava sustav mjera zaštite naselja Letovanić.

U izrađenoj i dostupnoj karti Konzervatorske podloge za prostorni plan koji sadržava sustav mjera zaštite naselja Letovanić<sup>42</sup> potez od tri tradicijske stambene katnice ( k.br 83., k.č.br. 209/1, k.br.82., k.č.br.207/4 , k.br.84., k.č. br.202/ ) ne nalaze se u zoni zaštite slike naselja.

Iz karte je vidljivo da je ista puno većih gabarita. Unutar nje smješten je cjeloviti ambijentalni potez uz glavnu cestu dužine jednog kilometra sa završnom česticom k.č.br. 131 upire o česticu k.č.br. 128, (zk.ul 1070) na kojoj je smještena drvena kapela sv. Fabijana i Sebastijana. Kako je iz karte vidljivo, govorim o većem ambijentalnom prostoru u kojem je interes očuvanja u smislu slikovitosti samoga naselja. Unutar nekih okućnica nalaze se vrijedni drveni tradicijski stambeni i gospodarski objekti, na nekim parcelama i visoko valorizirani, i to više jer je izrazito mala pojava recentnije i neprilagođene gradnje.

Dakle katastarska čestica na kojoj je smještena Vukčeva iža i koja ima svojstvo kulturnog dobra nije smještena u zoni zaštite slike naselja, iako ju od zone interesa zaštite dijele tri susjedne katastarske čestice u smjeru jugoistoka.

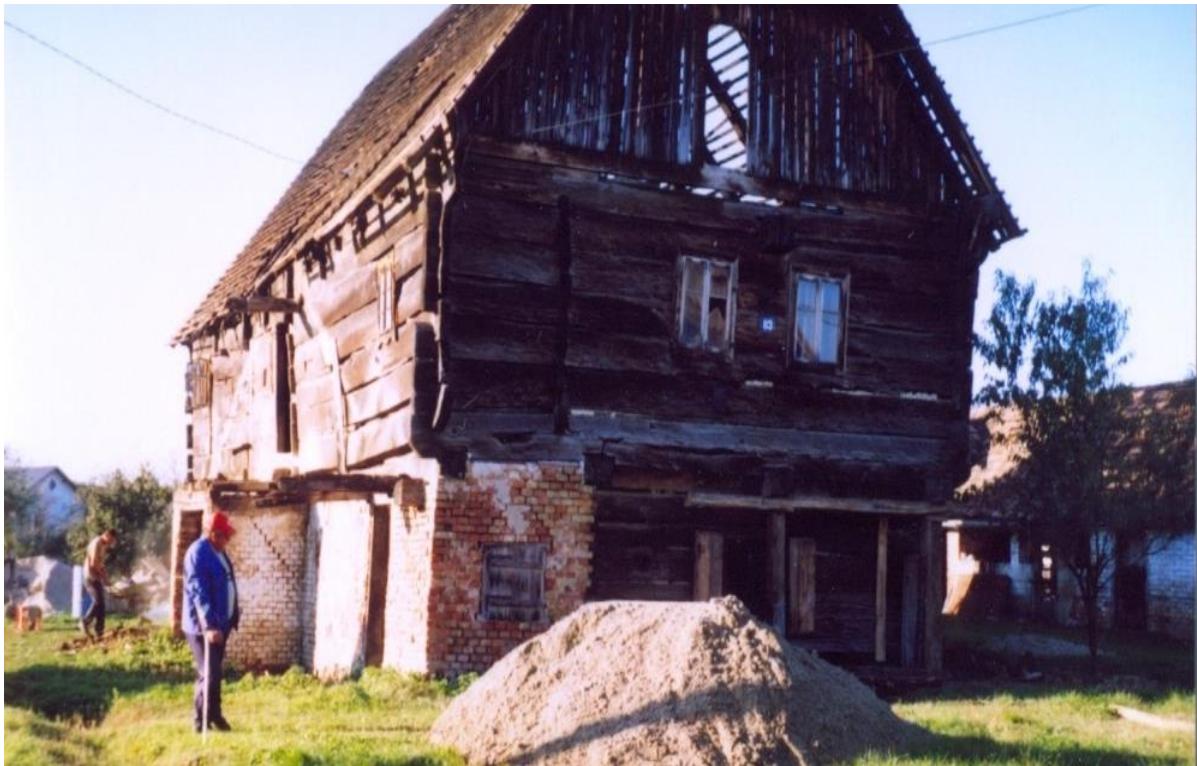
Slika 17. Pogled na Vukčevu ižu sa porušenim dvokrakim stubištem, 2005.

Uklone li se zidovi od pune cigle i dvokrako stubište s Vukčeve iže i promatramo li samo njezinu drvenu konstrukciju, postaje vidljiv izvorni arhitektonski koncept. U njemu prepoznajemo autohtonost *Vukčeve*, odnosno autohtonost pokupske drvene iže. U tome nam posebno pomaže fotografска građa. Marija Gamulin 1963. fotografijom bilježi najstariju drvenu stambenu katnicu iz 1753. u vlasništvu Jose Čavraka u Letovaniću. Dvije crnobijele fotografije prikazuju samostalnu drvenu stambenu katnicu, slaganu hrastovim planjkama koje su povezane *hrvatskim vuglom*. Pokrivena je dvostrešnim krovom s dva poluskošena zabata s biber-crijepom. Čavarakova iža srušena 1970. godine. Fotografija koja prikazuje pročelje Čavrakove iže u dalnjem razmatranju je najvrjedniji dokaz koji pomaže u rekonstrukciji autohtonog arhitektonskog koncepta Vukčeve iže.

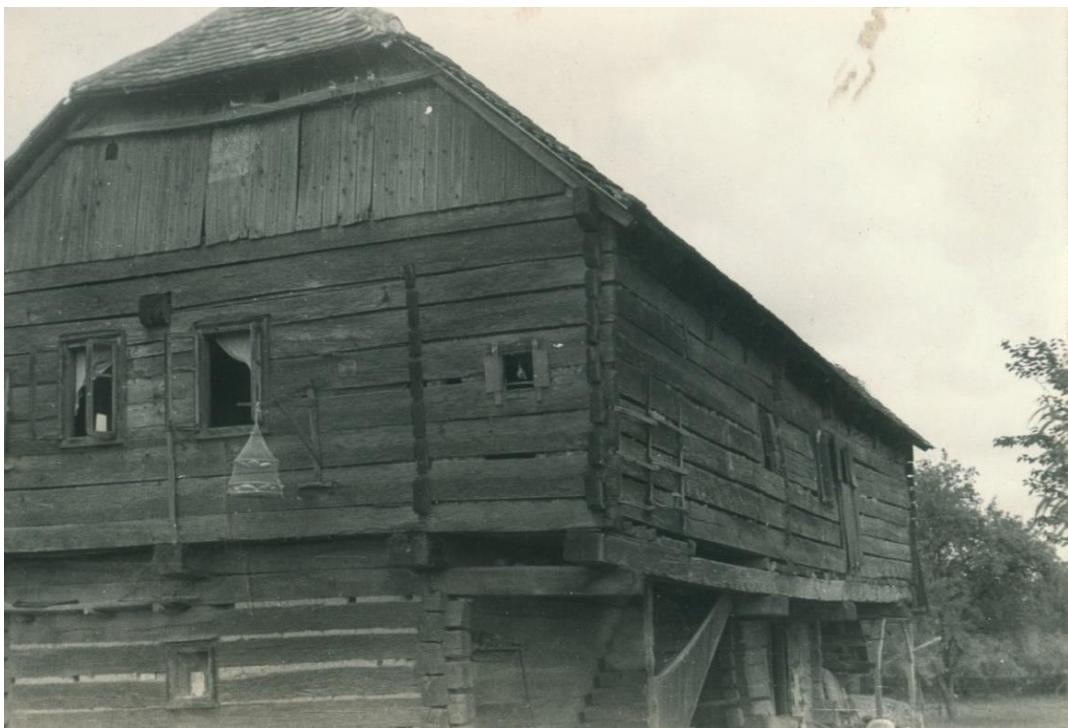
Slika 18. Čavrakova iža iz 1753. godine; snimila Marija Gamulin, 1963.

Da je lođa čvrsto vezana za kuću vidljivo je po *hrvatskim vuglima*. (Slika 18.) Takvu izvornu i arhaičnu gradnju prepoznajemo i na Vukčevoj iži. Uspoređujući sa Čavrakovom ižom svi osnovni konstruktivni elementi su isti. Vidljivi nepodudarni elementi su zid od pune cigle i dvokrako stubište. Kod raspada zadružne familije Vukec, kuću je bila zadesila složenija adaptacija. Ona je izvedena u vidu prizidanoga zida od pune cigle i reprezentativnoga stubišta. Ta intervencija je omogućila Vulčevoj iži opstanak do naših dana.

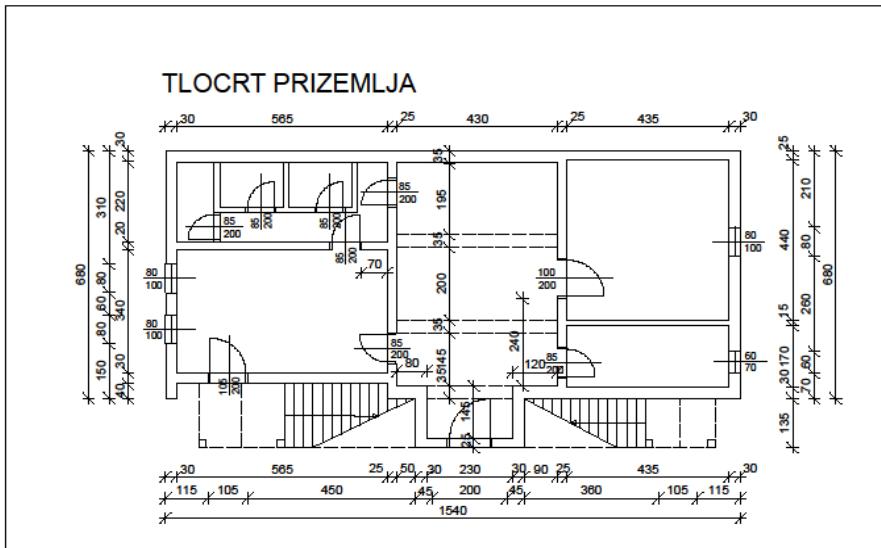
Slika 20. Tlocrt prizemlja, izvadak iz projektne dokumentacije.

Slika 20. Tlocrt prizemlja, (izvadak iz projektne dokumentacije), Elaborat postojećeg stanja sa arhitektonskim nacrtima. Osiguranje dokaza. Stupanj oštećenja. Troškovnik sanacije. Tradicijska stambena kuća „hiža na trem“, Letovanić 83. Izradio HUBOR d.o.o., Zagreb, 2005.

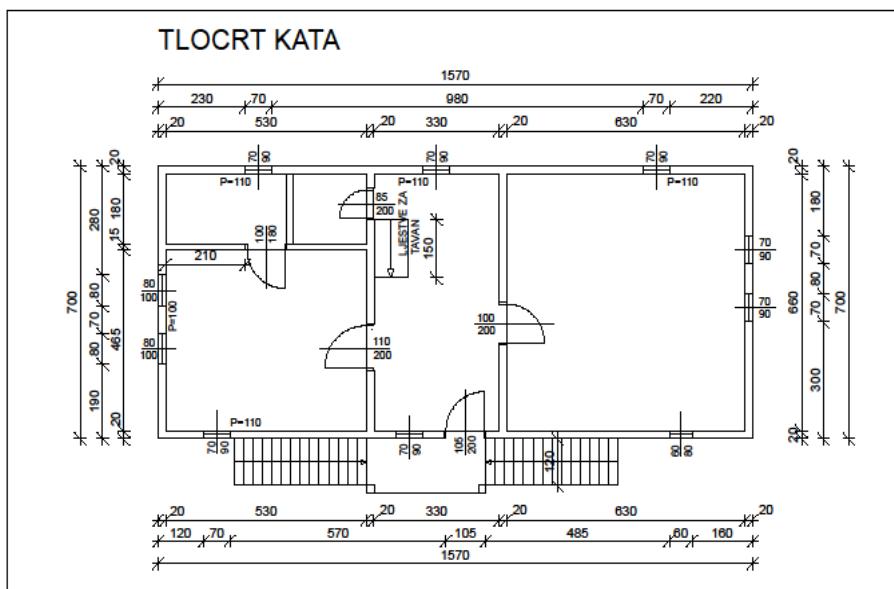
Slika 21. Tlocrt kata, izvadak iz projektne dokumentacije.

Slika 21. Tlocrt kata, (izvadak iz projektne dokumentacije), Elaborat postojećeg stanja sa arhitektonskim nacrtima. Osiguranje dokaza. Stupanj oštećenja. Troškovnik sanacije. Tradicijska stambena kuća „hiža na trem“, Letovanić 83. Izradio HUBOR d.o.o., Zagreb, 2005.

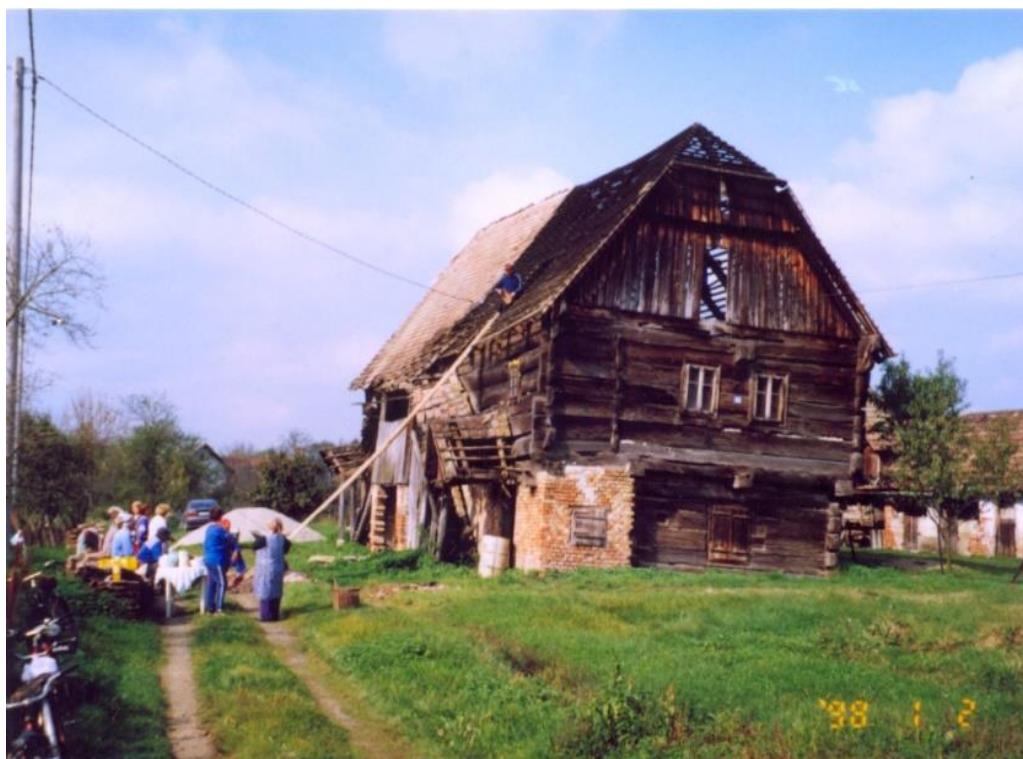
Slika 22. Demontaža krovišta, 2005.godina

Krovnu konstrukciju trebalo je mjestimično zamijeniti novom građom, koja je tada poletvana i pokrivena biber-crijepom. Iskorišten je postojeći biber-crjep jer je u ranijoj fazi ručno pažljivo bio spušten jedan po jedan na tlo, a u procesu pokrivanja je istim procesom pojedinačno vračan na krovište. (Slika 22). Tim procesom se nije dobilo dovoljno crijepa za cijelo krovište, jer ga je puno bilo polupano već na samom krovištu. Stoga je trebalo pronaći i nadokupiti starog crijepa. Zamijenjena je drvena oplata zatvornih pročelja, rekonstruirane su *veterlajsne* ukrašene na način koji je bio zatečen.

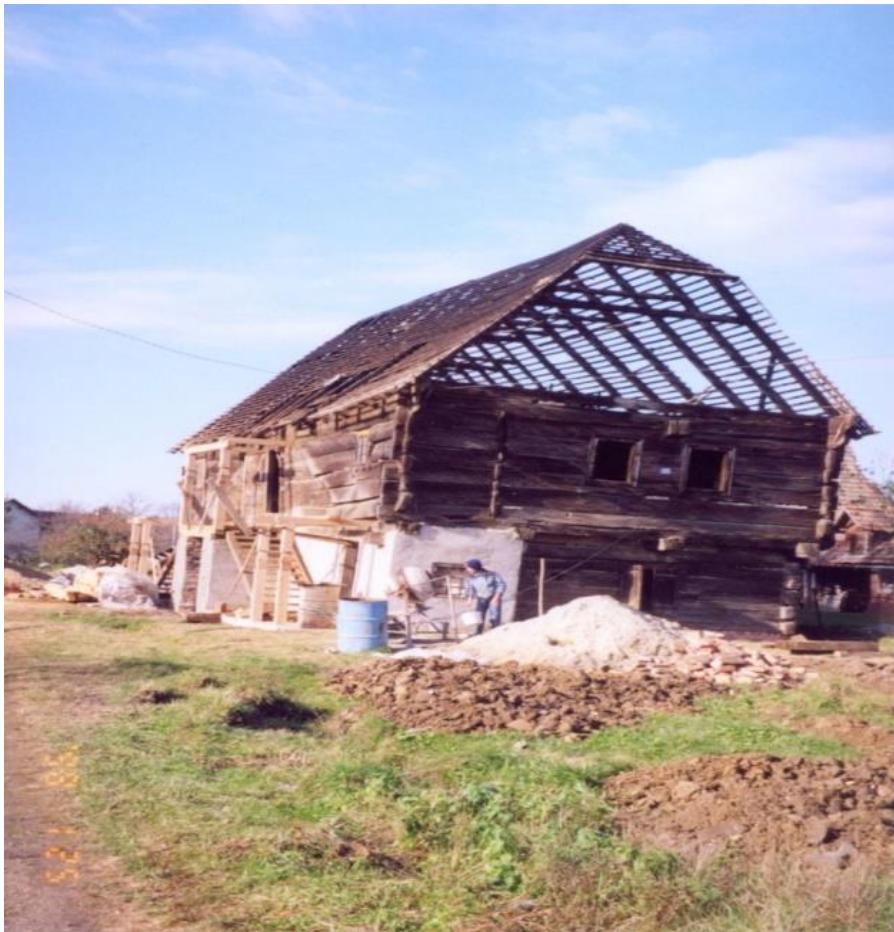
Slika 23. Pogled na južno uže glavno pročelje Vukčevu ižu, 2005.

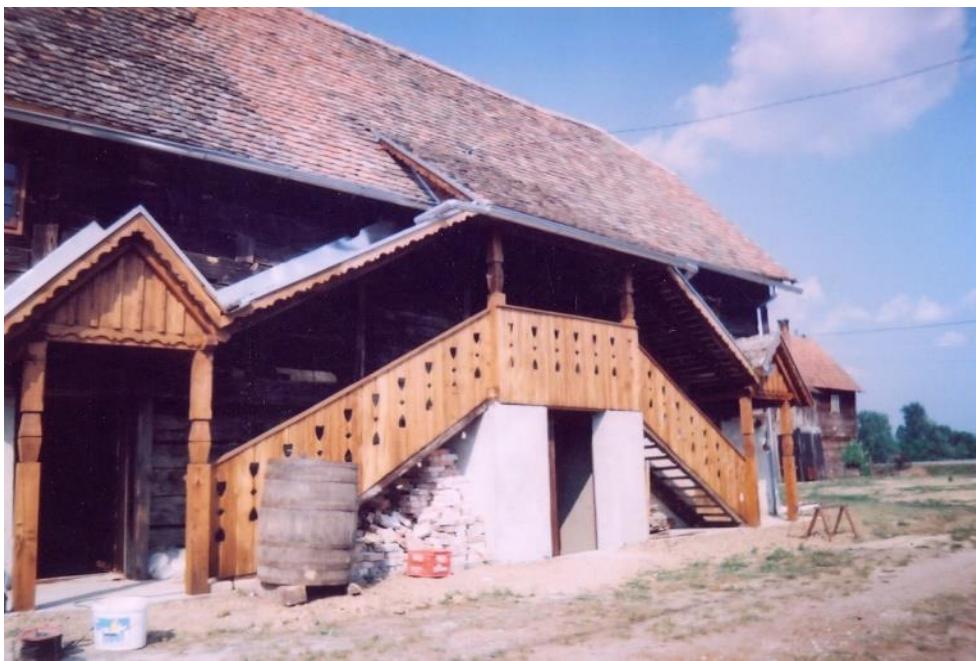
Slika 24. Pogled na rekonstruirano dvokrako stubište, svibanj 2006.

Zbog mjestimično trule konstrukcije, a i bojazni da bi i trenutno solidni dijelovi s vremenom mogli postati opasnost, reprezentativno dvokrako stubište je potpuno rekonstruirano. Vidljiva promjena je nastala na ogradi trijema gdje su postavljene cifrane daske s motivom srca i romba. Ispod desnog kraka stubišta bio je smješten kokošinjac sa pomičnim vratašcima. Kako nije bilo potrebe za njim odustalo se od rekonstrukcije tog elementa.

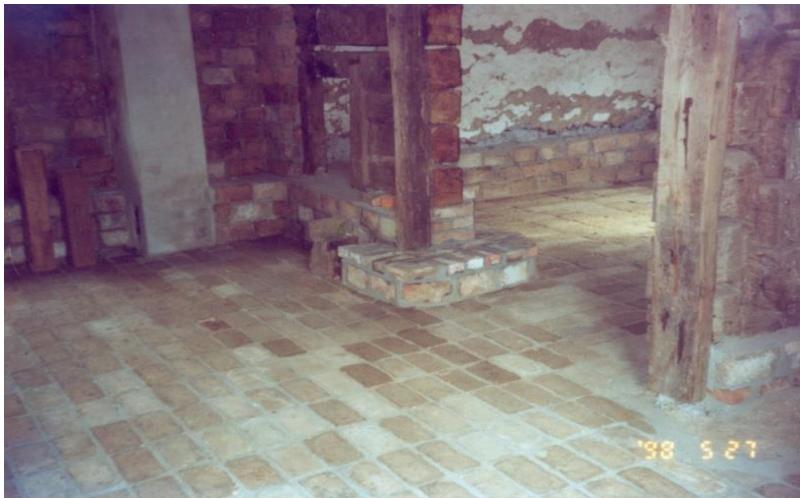
Slika 25. Pogled na sanirane temelje i podove u prizemlju, 2007.

Paralelno su se izvodili radovi na sanaciji temelja jer je kuća bila olakšana micanjem teškog crijepa. Uz pomoć dizalica i mukotrpnim iskopom nanosa zemlje uz temelje obavljeni su opsežni radovi na statičkoj sanaciji, betoniranje armirano betonskim-trakama s podnom hidroizolacijom. Betonske trake i sam temelj zakamufliran je starinskom ciglom. Koliko je bilo moguće, pronađene *bapke* oslobođene su od nanosa zemlje.

Krajem jeseni 2006. godine moglo se pristupiti i uređenju interijera prizemlja i kata kuće. U prizemlju je zadržan zatečeni raspored unutrašnjih prostorija. Njihova jednostavna organizacija omogućila je da se u sjeverniju izduženu prostoriju koja je izvorno imala namjenu komore za držanje namjernica, preoblikuje u dva sanitarna čvora sa posve jednostavnom opremom i manju prostoriju u koju je smješten hidropak<sup>51</sup>. U susjednu prostoriju smještena je kuhinja. Gdje je na zidovima bila prisutna, sačuvana je masa od blata i pljevi. Zidovi su potom bili obojani bijelom bojom. Na drvenim zidovima koji nisu imali nikakvi oblik nanosa od blata ili žbuke, očišćeni su i kao takvi su zadržani. Nakon što je otkopan nanos zemlje u prostorijama prizemlja izbetonirana je betonska ploča. Nakon poduzeg razmatranja koju vrstu poda interpretirati u prizemlju, odlučilo se za staru ciglu. Podovi su do 2014. godine bili popločeni starom ciglom.

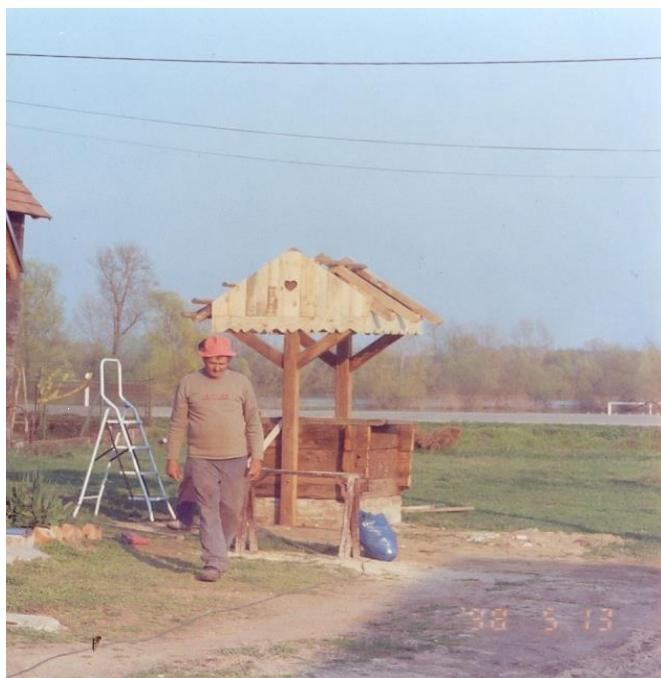
Slika 26. Drvena konstrukcija bunara i majstor Miko Kolarić, travanj 2008.

Ispred Vukčeve iže bio je smješten bunar koji je bio poluzatrpan. Potrebno ga je bilo očistiti od dugogodišnjeg smeća i mulja. Radove su profesionalni kopači bunara izveli strojno, produbljujući samo okno. Tek tada se moglo pristupiti izradi drvene konstrukcije spojene *hrvatskim vuglom* oko betonske *pajpe*. Drvena konstrukcija krovišta je ujedno nosiva konstrukcija kolotura za izvlačenje vjedra vodom i to samo dekorativno. Izvedeno je dvostrešno krovište, pokriveno biber-crijepom. Na otvor je postavljen drveni poklopac radi sigurnosti, a ujedno i kao zaštita vode od zagađivanja. Radove je izveo samouki majstor Miko Kolarić iz Letovanića u razdoblju od mjeseca ožujka do travnja 2008.godine.

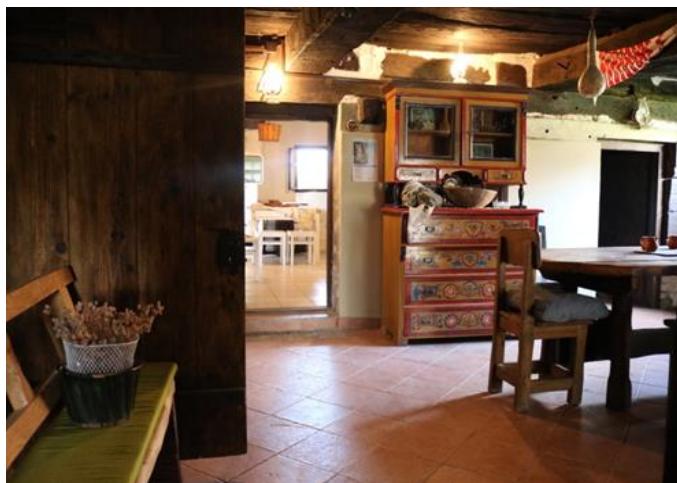
Slika 27. Interijer prizemlja, 2017.

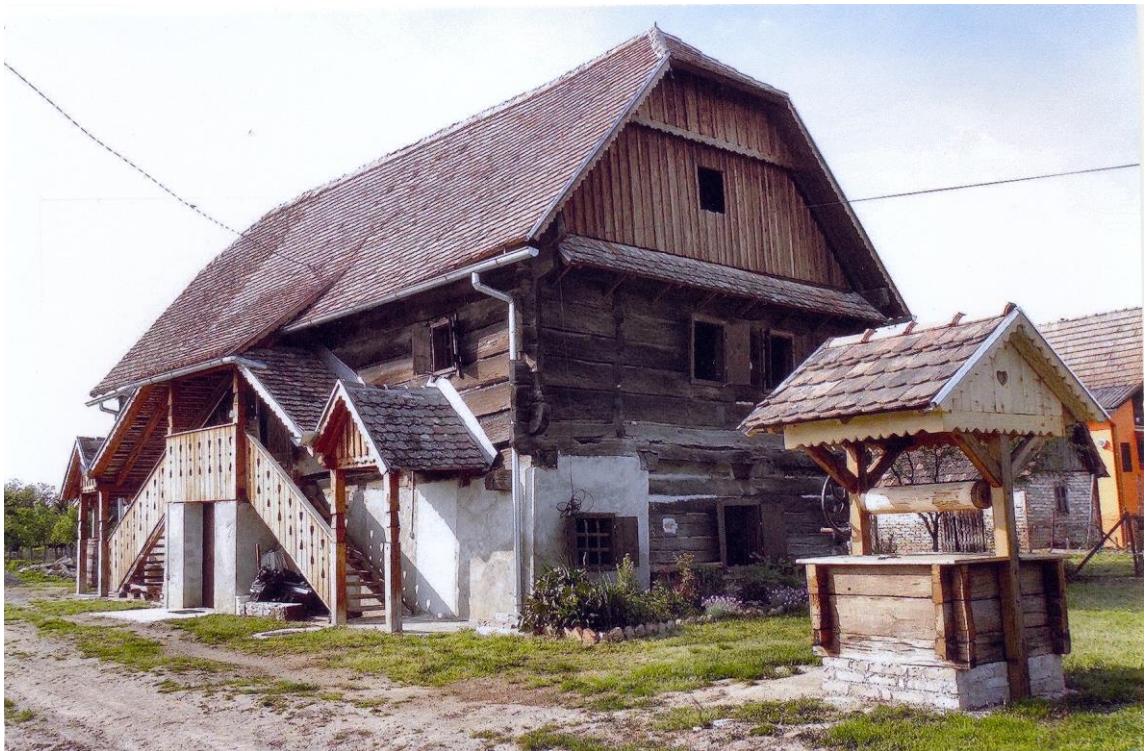
Slika 29 . Obnovljena Vukčeva iža, *zdenec* i uređeni okoliš, svibanj 2009.
