Sveučilište u Zagrebu / Filozofski fakultet
Odsjek za povijest umjetnosti
Katedra za modernu umjetnost i vizualne komunikacije

VITRAJI OSJEČKE KONKATEDRALE SVETIH PETRA I PAVLA
diplomski rad

Mentor: dr sc. Dragan Damjanović
Ime studenta: Tatjana Hlebec

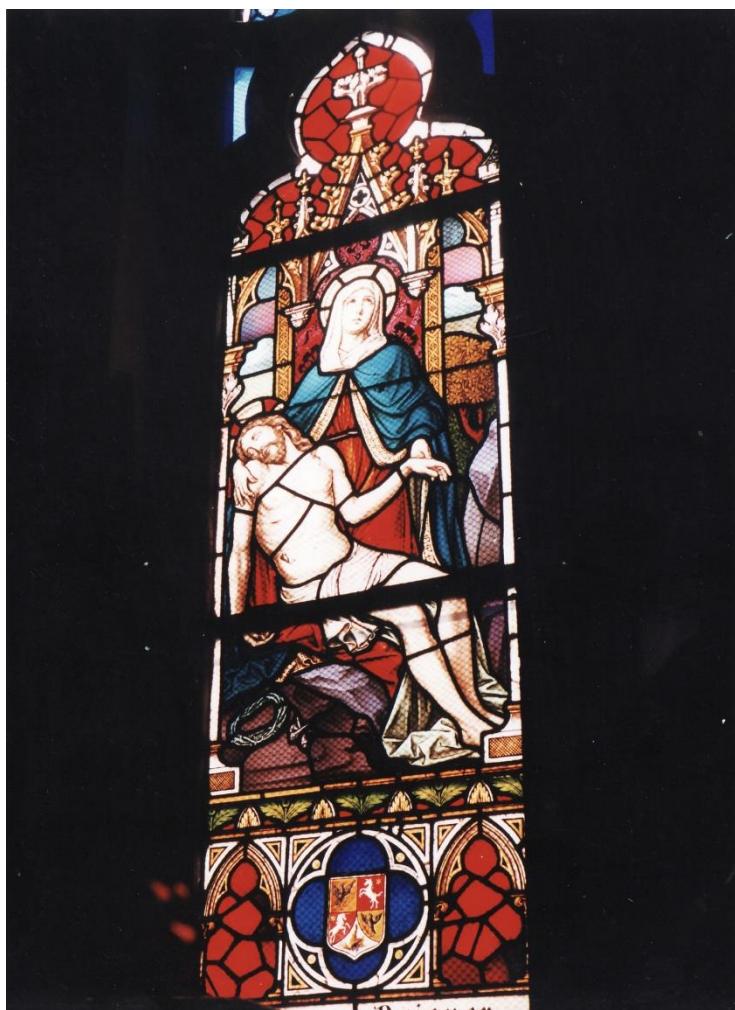
Slika 14. Oplakivanje Krista

Desno (sVIII) je lik apostola Ivana sa sklopljenim rukama. Smješteni nisko na južnoj strani dobivaju nezahvalno blještavo južno svjetlo i najljepše dolaze do izražaja uvečer kada ulaze u sjenu ili za oblačnog vremena.

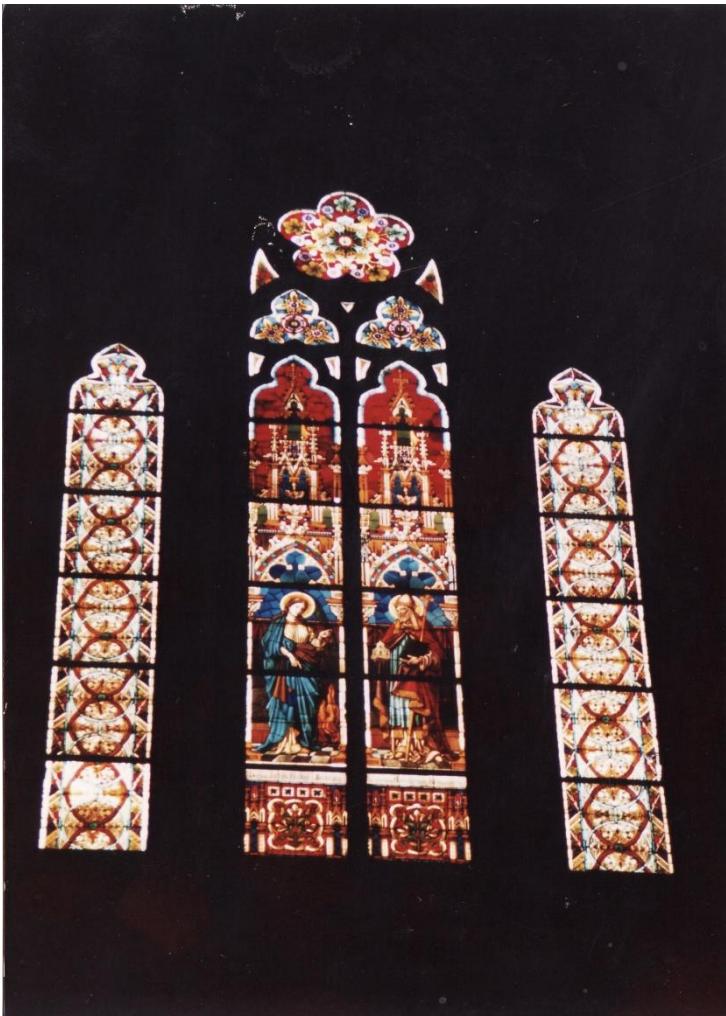
Slika 15. Sv. Antonija i sv. Julije

Četiri velika vitraja s likovima svetaca zauzimaju gornju zonu apside i zapadnu stranu transepta. Parovi svetaca birani su prema željama donatora i nemaju druge zajedničke povezanosti. Svaki od ovih vitraja naplaćen je 1000 ft.

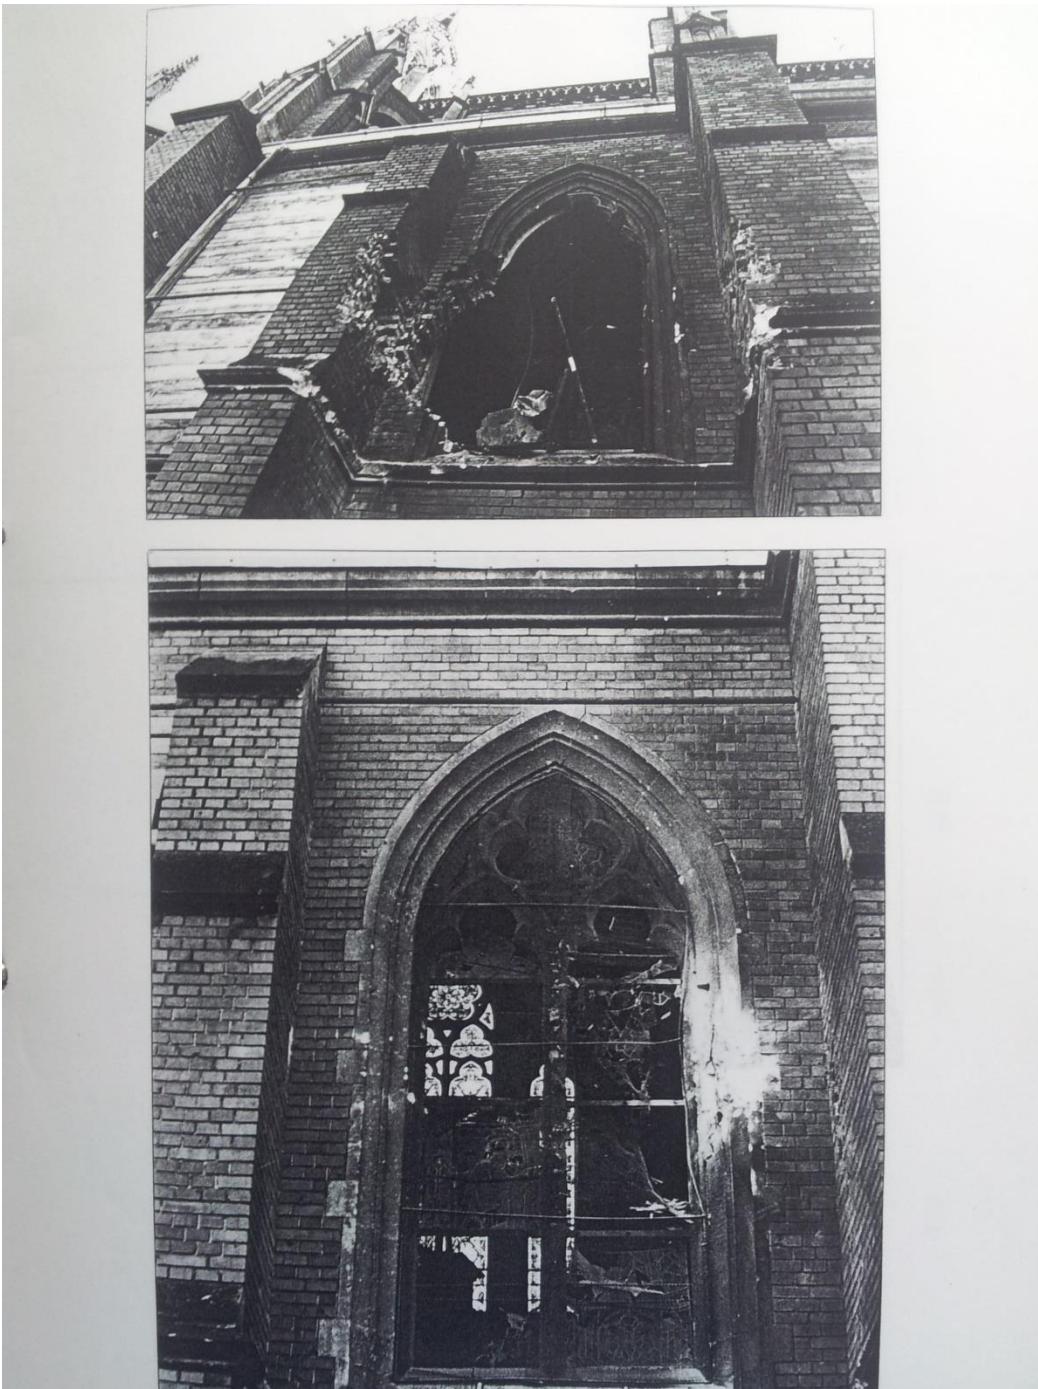
Slika 16. Prozori sjeverne bočne lađe uništeni 1991.

Tijekom Domovinskog rata 1991-1992. grad je gotovo svakodnevno granatiran. Uz detonacije i gelere crkva je zadobila preko stotinu direktnih pogodaka što je teško oštetilo cijelo tkivo crkve. U noći 19/20.8.1991. dvije granate pale su na jugozapadnu stranu svetišta i oštetile 4 vitraja. U noći 5/6.9.1991. desetak granata palo je na fasadu i zvonik i oštetilo veći broj vitraja. Vitraji na sjevernom pročelju oštećeni su 26.9.1991. projektilima iz Baranje, a direktnim pogotkom i probojem prozora vitraj Rođenja 29.11.1991. Sjeverna strana crkve granatirana je konstantno do 27.4.1992. pri čemu je potpuno uništeno 5 vitraja.¹⁵⁹

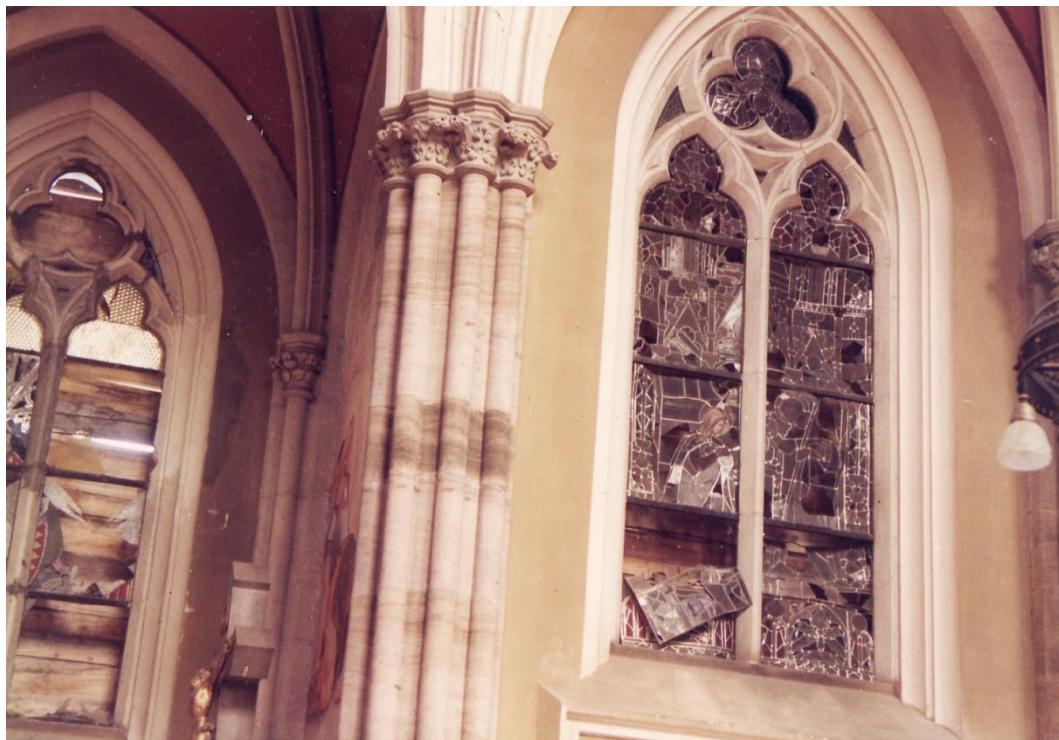
Slika 17. Uništeni vitraji Uskrsnuća i Navještenja

U radionici Marijana Ilića iz Zagreba rađen je vitraj Uskrsnuća¹⁷⁰ (sIII) u svetištu, obnovljen donacijom Lions cluba Zagreb-Osijek 1996. od 15000 DEM.¹⁷¹

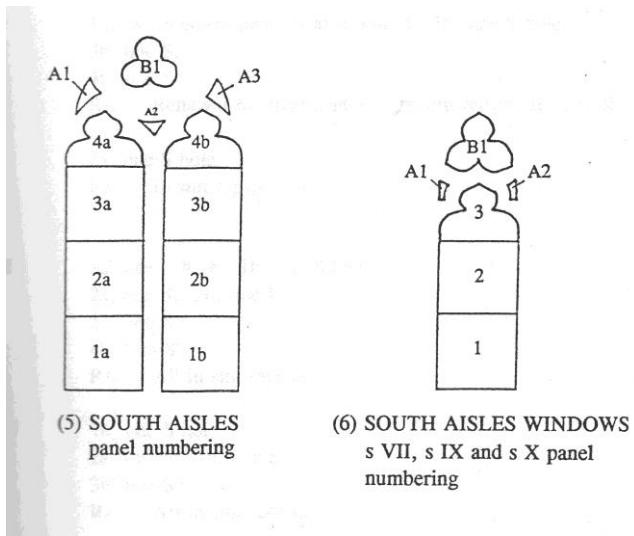
Slika 18. Označavanje vitraja po panelima

Prema Ugovoru o popravku prozora-1/97 između RKT župnog ureda Sv Petra i Pavla, Osijek 1 i Teodore d.o.o. Osijek od 2. travnja 1997. popravak vitraja s motivom Otajstva Žalosne krunice Isus se krvavim znojem znojio (sXVI) procijenjen je na 14.280,00 kn za cca 5 m² s rokom izvedbe do 15. svibnja 1997. Obnovljen je darom djelatnika Luke-Tranzit Osijek. Uvidom u izvještaj D. Andersona i usporedbom s nacrtima iz arhiva radionice na kojima su zabilježena oštećenja i izvedeni zahvati vidljivo je da je opseg štete bio znatno veći. U izvještaju se navodi desetak pukotina, od kojih 4 velike. Prema nacrtima novooslikana su 33 komada stakla, a 5 komada odgovarajućeg originalnog stakla skinutih s pohranjenih fragmenata iz sjeverne bočne lađe ugrađeno je na panelima 3a i 3b. Višestruka puknuća na svim panelima, koja se ne navode u izvještaju, lijepljena su bakrenom folijom.

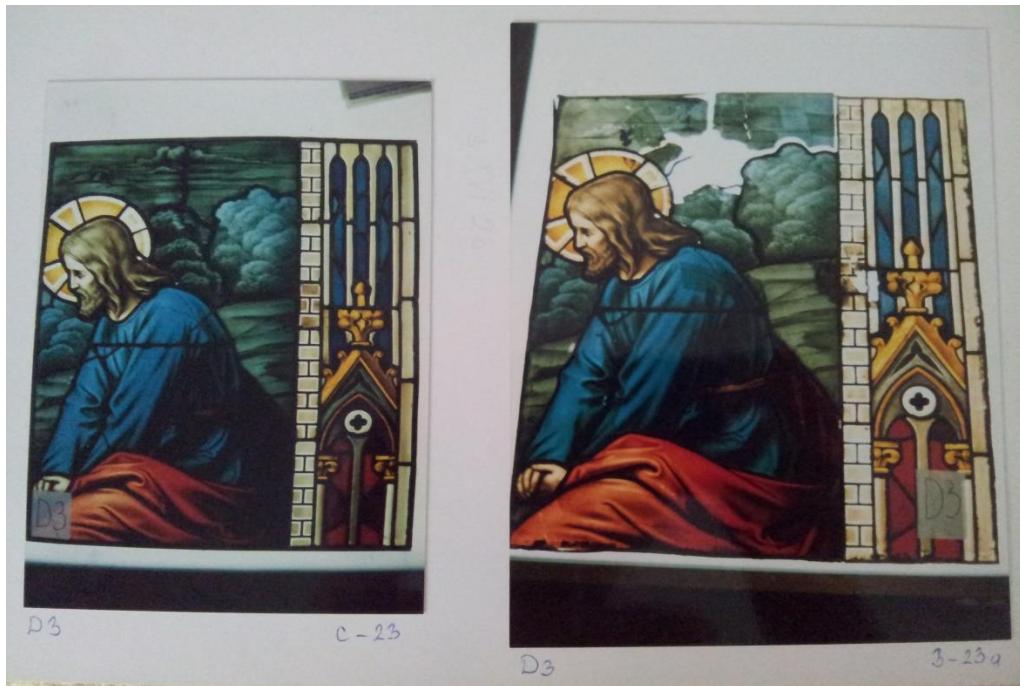
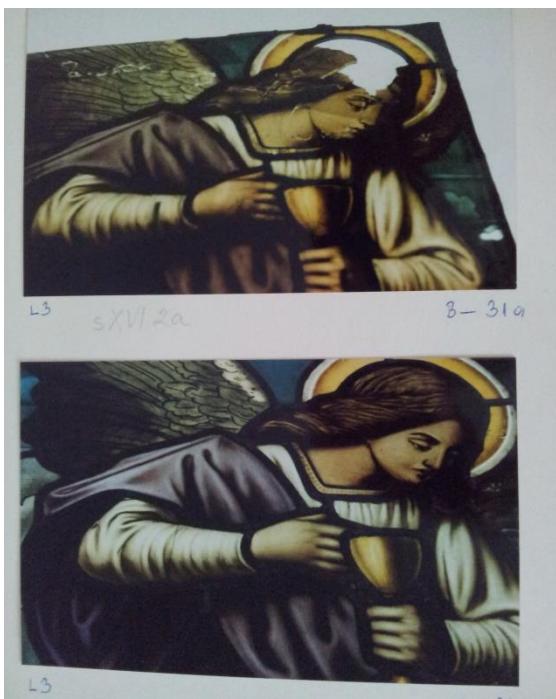
Slika 19. Molitva na Maslinskoj gori – detalj 2b

Slika 20. Molitva na Maslinskoj gori – detalj 2a

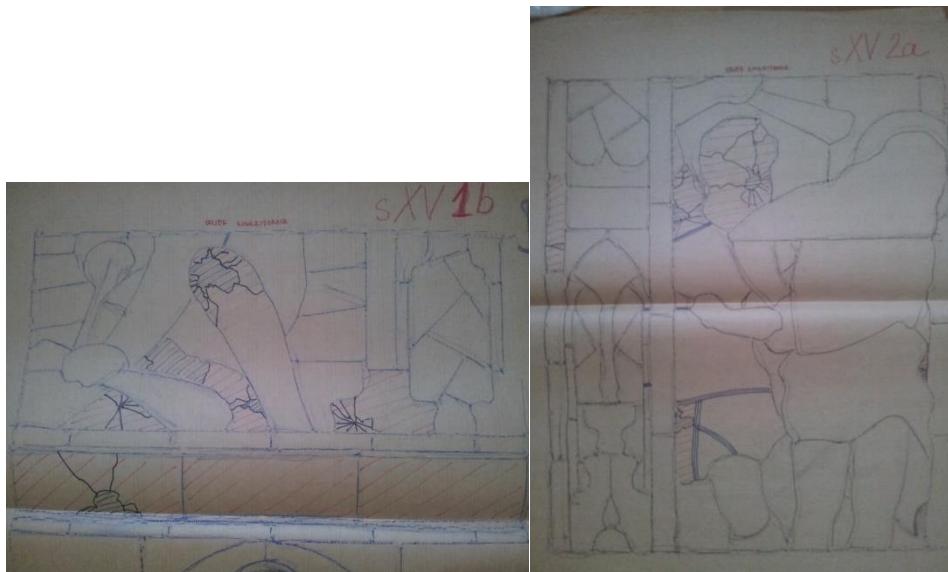
Slika 21.Nacrt Bičevanja-detajl 1b (lijevo) i 2a (desno)

Popravak sljedećeg vitraja s motivom Bičevanja (sXV) naplaćen je 14.280,00 kn za cca 5m² s rokom izvedbe do 10. srpnja 1997¹⁹⁴, a obnovljen je donacijom braće Jakić. Izvještaj navodi 13 pukotina, od toga jednu veliku, na pet panela. Nacrti pokazuju ukupno 28 novooslikanih komada i brojna puknuća lijepljena bakrenom folijom. Najveća oštećenja vidljiva su na panelima 1b (višestruka puknuća pojedinih komada s nedostajućim dijelovima) i 2a (višestruka puknuća na glavi lika iza Krista).¹⁹⁵

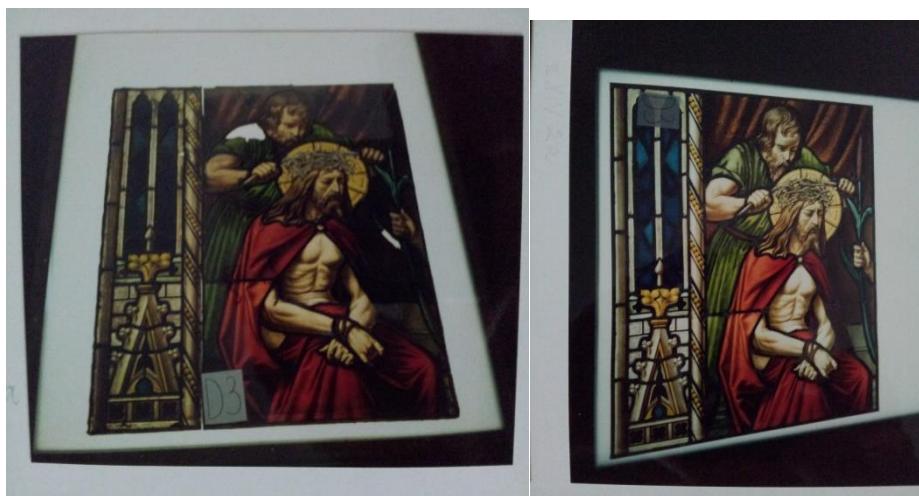
Slika 22. Izrugivanje Krista – panel 2a prije i poslije restauracije

Vitraj Izrugivanja Krista (sXIV) obnovljen je darom Udruge hrvatskih dobrovoljaca domovinskog rata za 15.000,00 kn za cca 5m2 do 20. rujna 1997.¹⁹⁶ Izvještaj iz 1993. navodi 5 malih pukotina na 4 panela. Moguće je da je tijekom godina došlo do naknadnih oštećenja, odnosno do povećanja postojećih pukotina. Najveća oštećenja vidljiva su na figurama (rame lika Iza Isusa, glava lika koji kleći). Nacrti pokazuju ukupno 17 komada novooslikanog stakla.

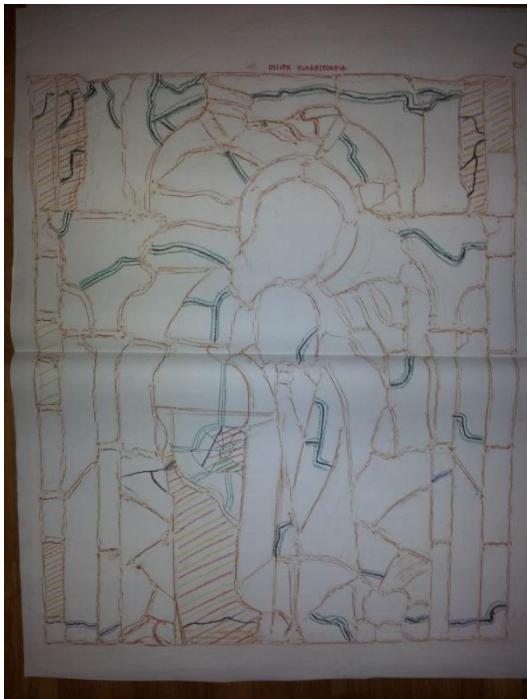
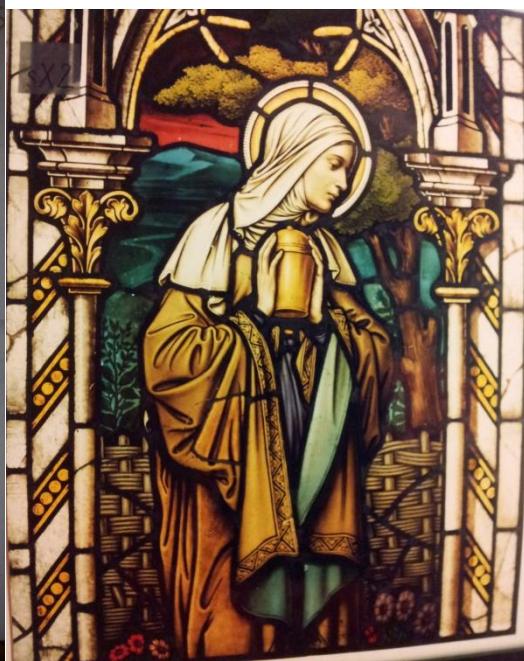
Slika 23. Nacrt panela sX2

Popravak vitraja s motivom Nošenja križa ugovoren je u visini 20.000,00kn za cca 5m² i rokom izvedbe do 16.6.1998.¹⁹⁷ Obnovljen je darom The International Trust for Croatian Monuments, London. U svom izvještaju Anderson navodi 7 pukotina od kojih 2 velike. Nacrti pokazuju 13 novooslikanih površina i više puknuća ljepljenih bakrenom folijom.¹⁹⁸

Slika 24. Panel sX2 nakon restauracije

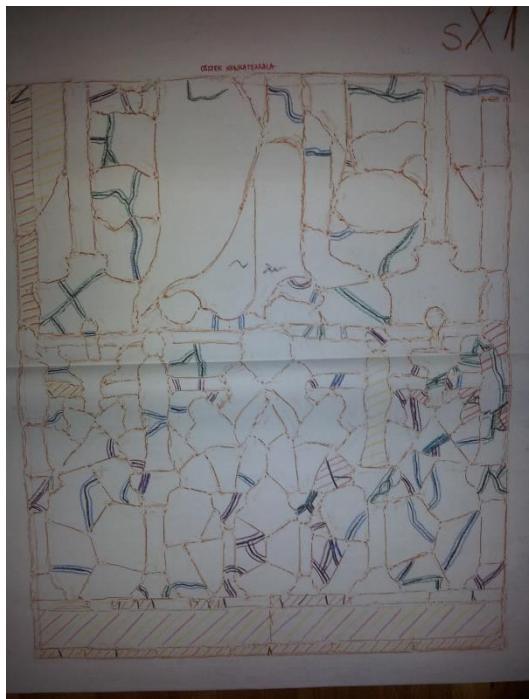
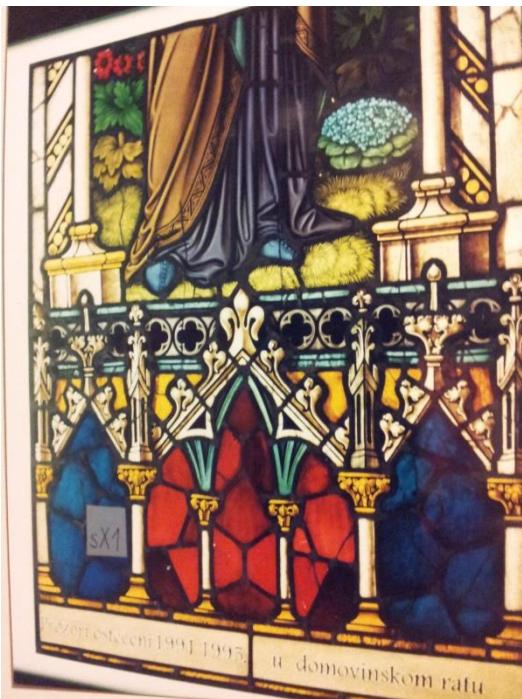
Slika 25. Nacrt panela sX1

Slika 26. Panel sX1 nakon restauracije

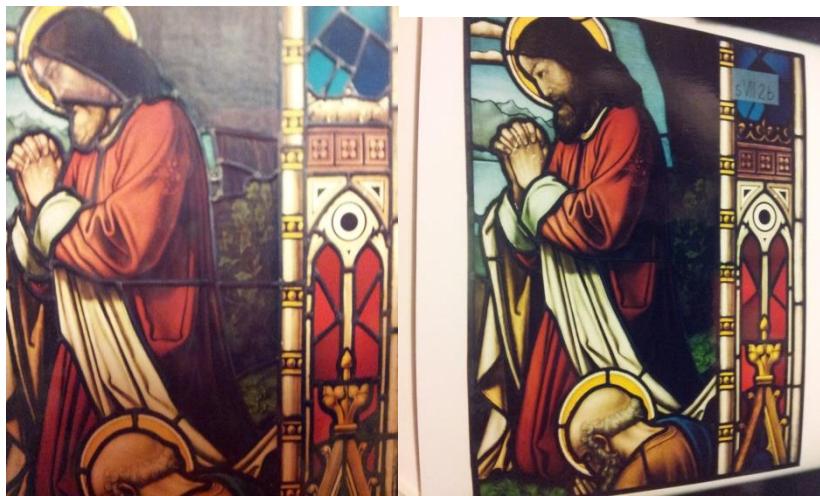
Slika 29.Besjeda na gori (sVII2b) -prije i poslije restauracije

Popravak vitraja s motivom Besjede na gori/Isus uči apostole Očenaš (sVII) naplaćen je 17.000,00kn²⁰⁰, a rađen je od 1.2. do 1.4.1999.²⁰¹ Dok izvještaj bilježi 4 male i 1 veliku pukotinu, tridesetak novih komada stakla bilo je oslikano uključujući prethodne restauracije na 1b i 2b. Brojna puknuća većinom jednostavnih i ravnih linija pucanja ljepljena su bakrenom folijom.

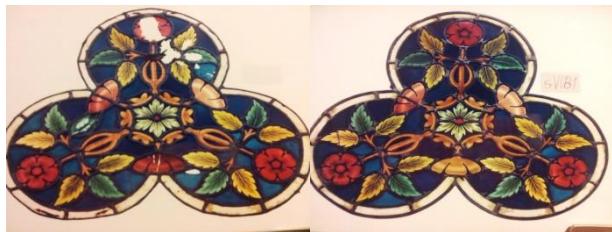
Slika 30. Završni trolist sVIB – prije i poslije restauracije

Mali vitraj ornamentalnog uzorka (sVI) , koji je rađen od 1.4. do 1.5.1999²⁰². za 6.710,00 kn²⁰³ također je bio znatno oštećen i zahtijevao dosta novog oslikavanja.

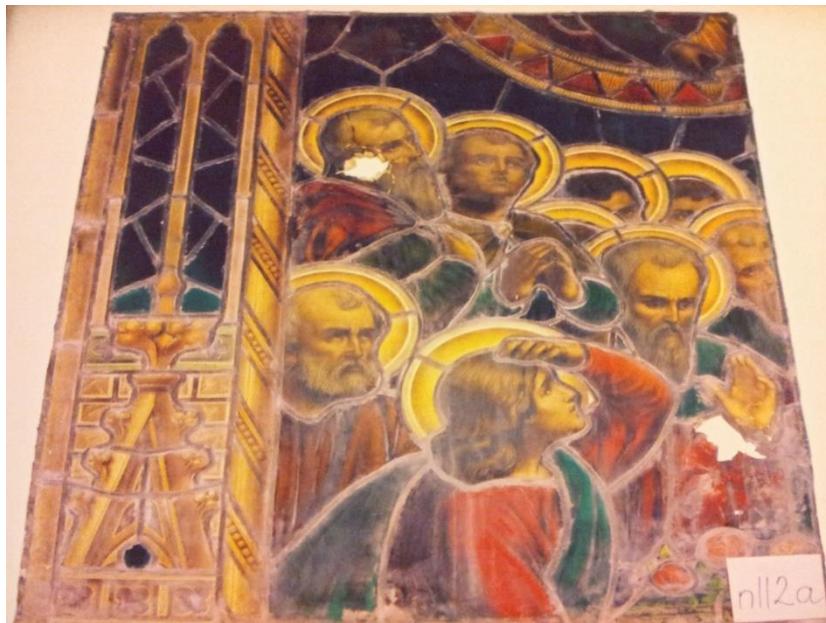
Slika 31. Uznesenje Marijino 2a – prije restauracije

Iste godine rađen je i vitraj Uznesenja Marijina (nII) u svetištu čiju obnovu je donirala INA Industrija nafte Zagreb. Na fotografijama snimljenim u radionici nakon skidanja vitraja vidljiva su manja oštećenja na svim panelima i 2 velike pukotine na 2a (lice apostola u pozadini lijevo) koje je trebalo ponovo oslikati.

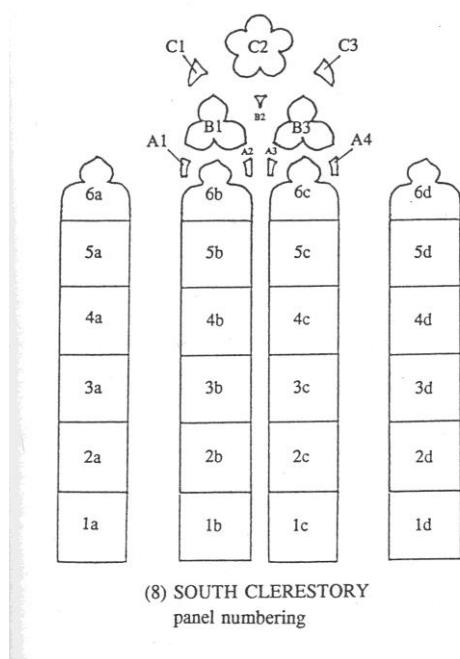
Slika 33. Numeracija panela gornje zone

Restauratorski radovi na prvom prozoru (SIX) procijenjeni su na 80.000,00 kn²¹¹ za 22m² i rađeni od 1.3. do 30.9.2001.²¹² Na fotografijama snimljenim nakon demontaže vidljive su prethodne restauracije duž cijelog vitraja i loše naknadno oslikavanje nepostojanih boja na 1a-6a, 3c-6c, 2d-4d. Dokumentacija o ovim radovima nije sačuvana. Vrlo oštećen vitraj s velikim pukotinama duž vertikala a, b, d i izgubljenim završnim peterolistom (C2). Rađena je rekonstrukcija na temelju fotografija i usporedbe s nasuprotnim (NIX), koliko je bilo moguće s obzirom na visinu. Svi oštećeni dijelovi, kao i naknadno slikani, zamijenjeni su i ponovo oslikani. Ostala manja puknuća lijepljena su bakrenom folijom.²¹³
