Diplomski rad

Konzervatorsko – restauratorske intervencije

na crkvi Rođenja Blažene Djevice Marije u Bapskoj

ZAGREB, 2018.

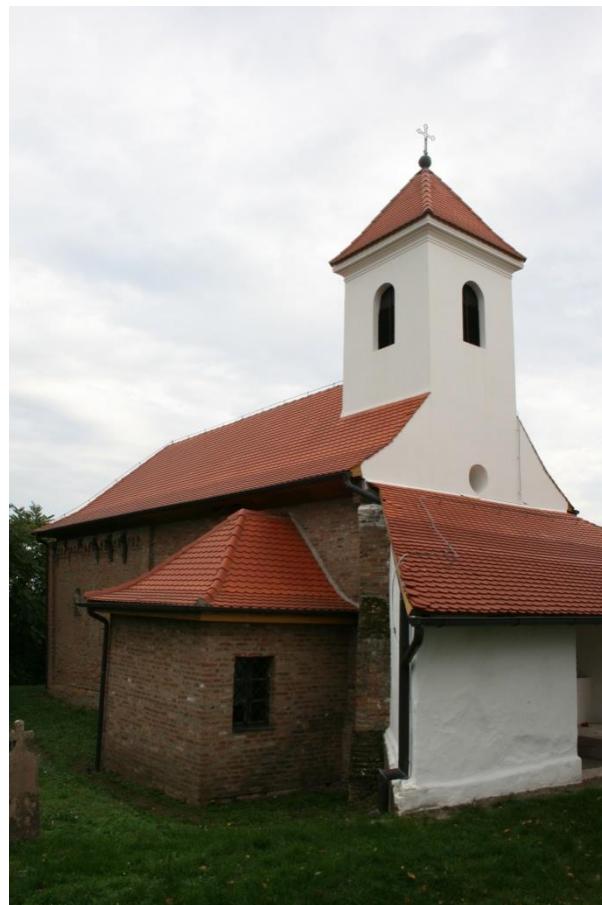
Slika br. 4: Pogled na sjeverozapadni dio crkve, listopad 2008. godine. Izvor: iz arhiva Konzervatorskog odjela u Vukovaru.

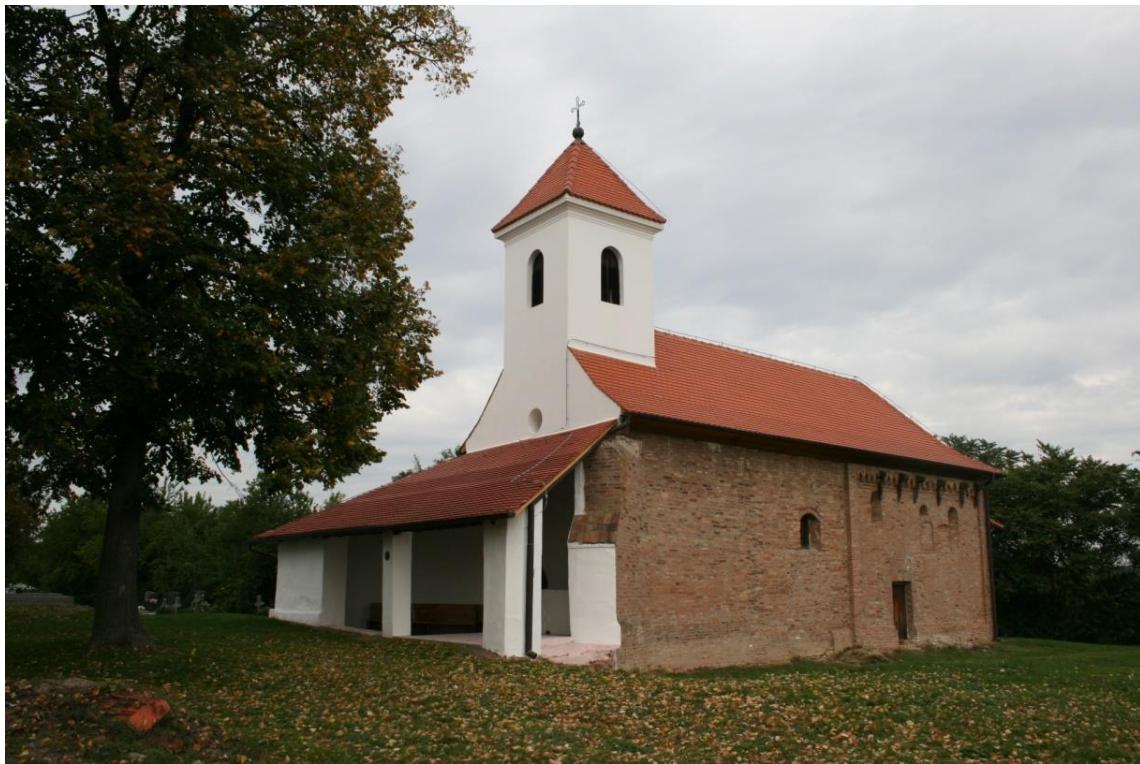
Slika br. 5: Pogled na jugozapadni dio crkve, listopad 2008. godine. Izvor: iz arhiva Konzervatorskog odjela u Vukovaru.

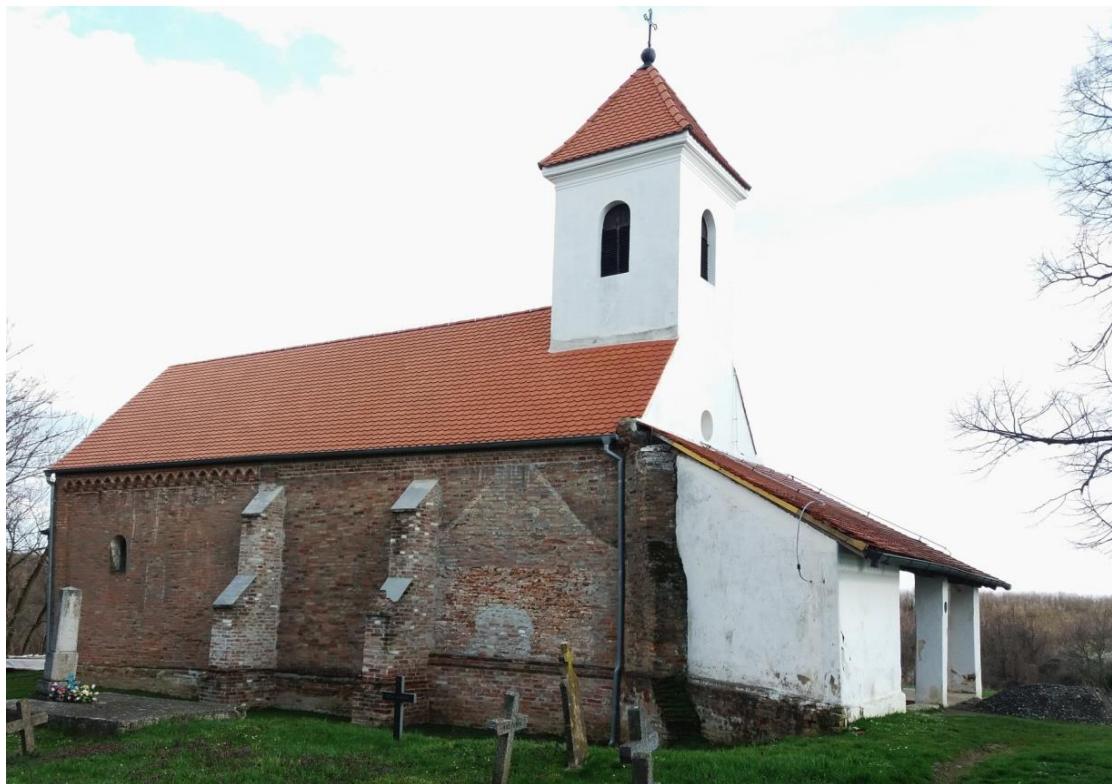
Slika br. 6: Pogled na sjeverozapadni dio crkve. Snimila Danijela Kovač, travanj 2018. godine.

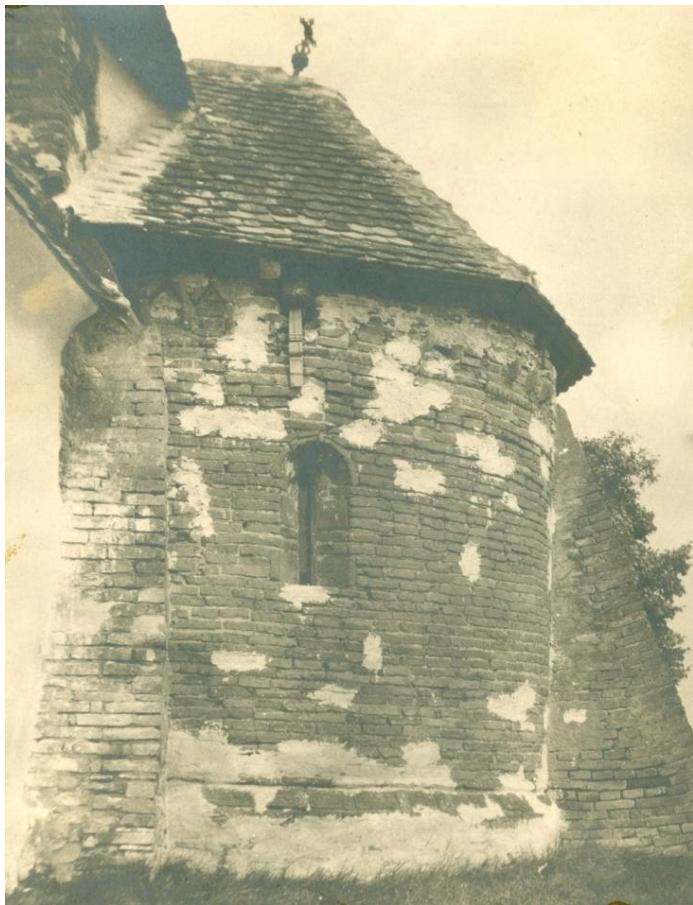
Slika br 7: Detalj vanjštine: apsida s romaničkim ukrasom od opeke u potkrovlju. Stanje oko 1914. god.; snimio GjuroSzabo, oko 1914. godine; inv. br.: 8049; neg.: V-599. Izvor: iz arhiva Konzervatorskog odjela u Vukovaru.

pisanja osvrta. Naime, kako je ranije i navedeno, potkrovni vijenac bio je oštećen protokom vremena te kasnijim intervencijama i vidljiv tek u tragovima sve do 1977. godine, kada se izvode konzervatorsko-zaštitni radovi na crkvi. Tom prilikom je rekonstruiran potkrovni vijenac romaničke faze djelomično uništen postavljenjem sakristije u XIX. stoljeću uz južni zid crkve čime je prekriven dio bočnog zida uz svetište, o čemu je izvjestio Branimir Kralik.⁵³ Usporedbom dviju fotografija, ranije iz oko 1914. godine koju je snimio Gjuro Szabo⁵⁴ te jednom od snimki⁵⁵ radova izvedenih na crkvi 1976. godine, može se procijeniti koliki je dio vijenca potpuno rekonstruiran, a koliko je od izvornog ostalo sačuvano. Na Szabovojoj fotografiji (sl. 7) koja prikazuje detalj vanjštine apside, točnije njenu južnu stranu, dobro se vidi kako je u većem dijelu friza potkrovni vijenac oštećen ili potpuno nedostaje, ostavljajući tek nekoliko očuvanih parova opeke postavljene u ranije opisan dekorativni motiv kao predložak izvedenoj rekonstrukciji vidljivoj na drugoj fotografiji. Fotografija iz 1977. godine (sl. 8) prikazuje montažu krovišta na apsidi nakon dovršene rekonstrukcije romaničkog vijenca i rušenja kontrafora.

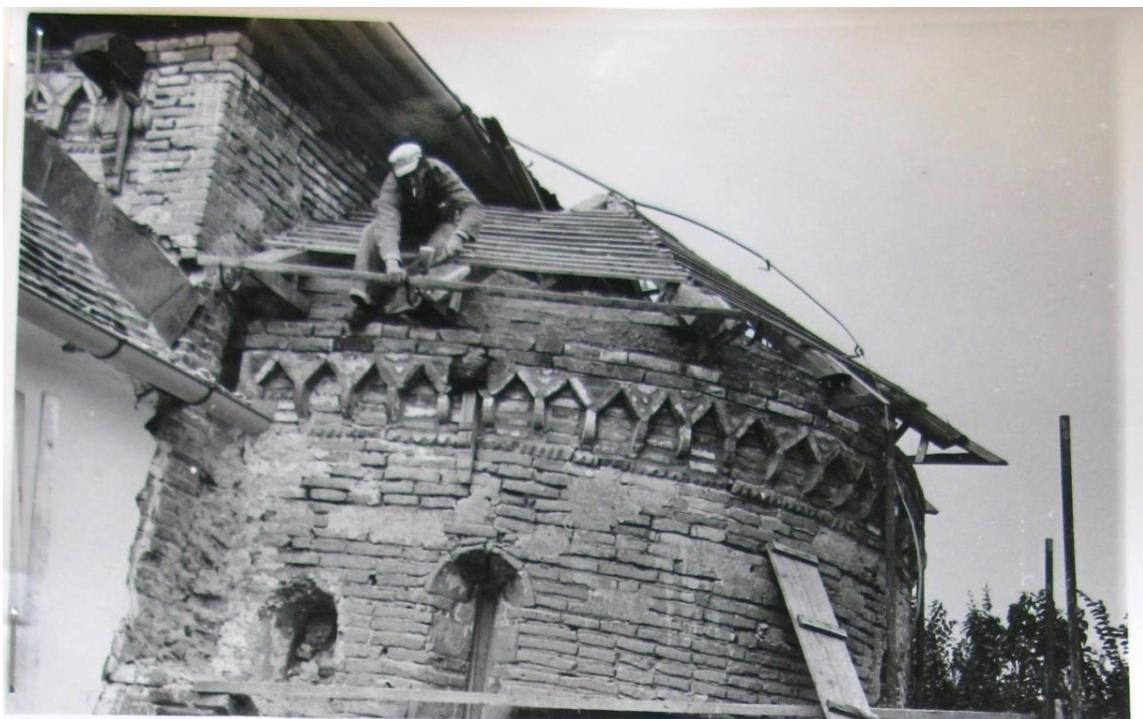
Slika br. 8: Montaža krovišta na apsidi nakon dovršene rekonstrukcije romaničkog vijenca i rušenja kontrafora, snimljeno 1977. godine. Izvor: iz arhiva Konzervatorskog odjela u Vukovaru, oznaka: SvMarijaBapska1_KonzOS1977.

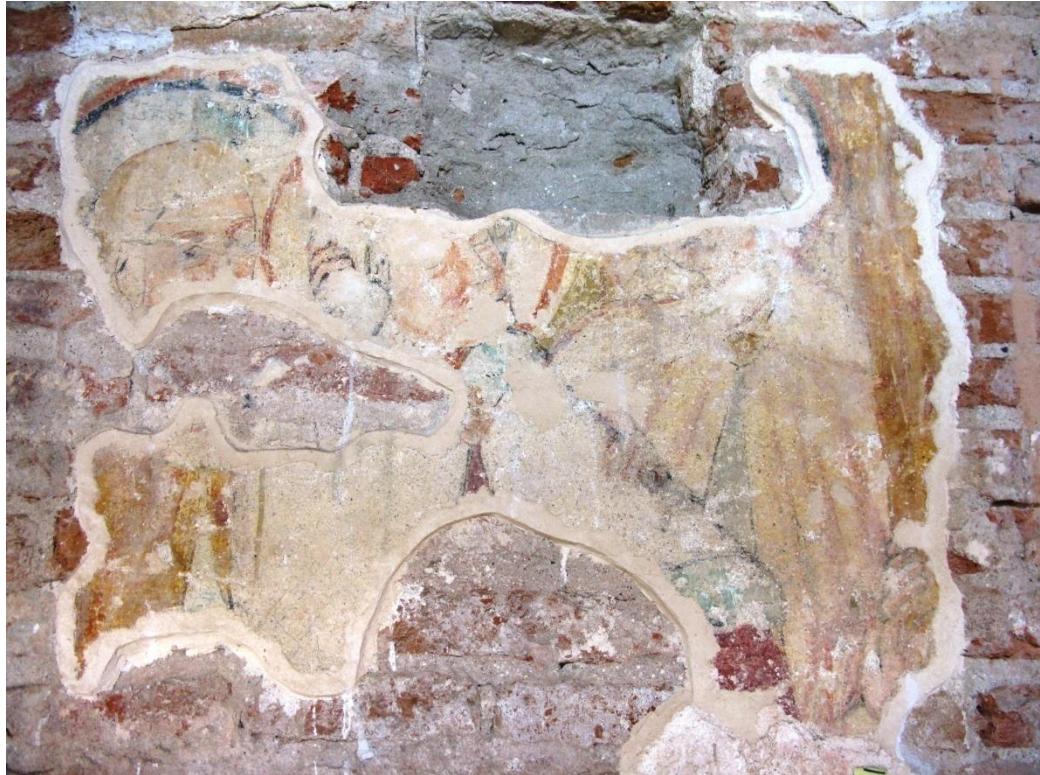
Slika br. 9: Detalj unutrašnjosti, ostaci freske na sjevernom zidu broda crkve. Snimljeno 2016. godine. Izvor: Konzervatorski odjel u Vukovaru.

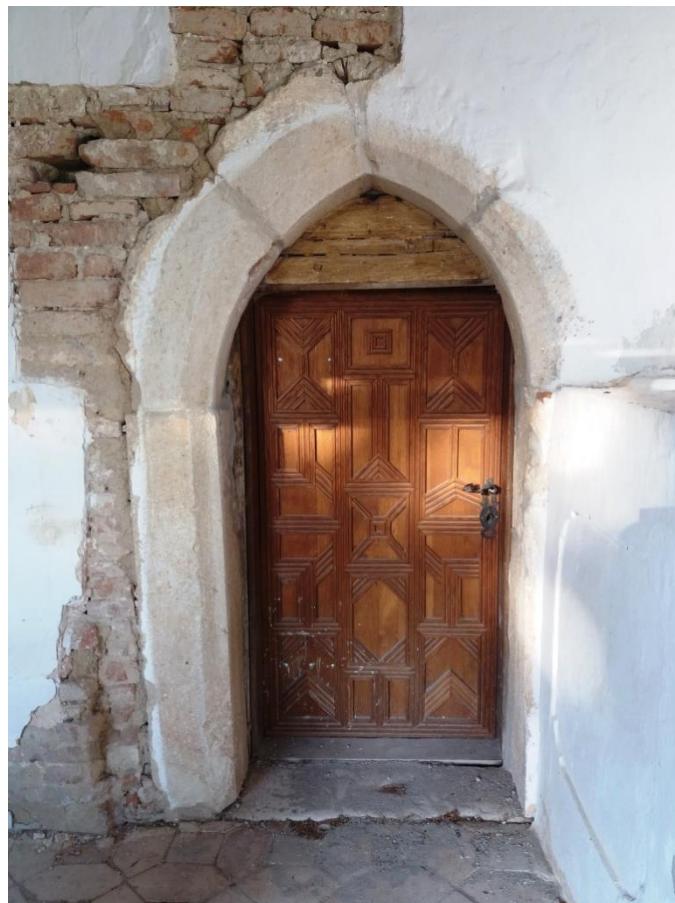
Slika br. 10: Glavni portal crkve. Snimila Danijela Kovač, srpanj, 2017. godine.

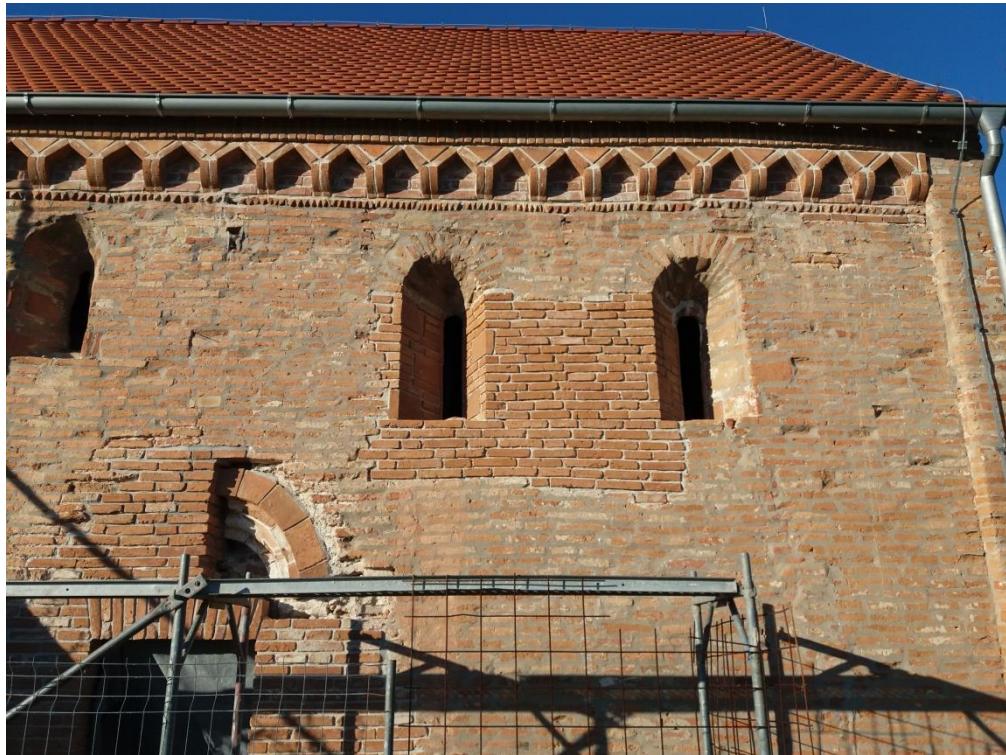
Slika br. 11: Detalj južnog zida crkve. Snimila Danijela Kovač, listopad 2017. godine.

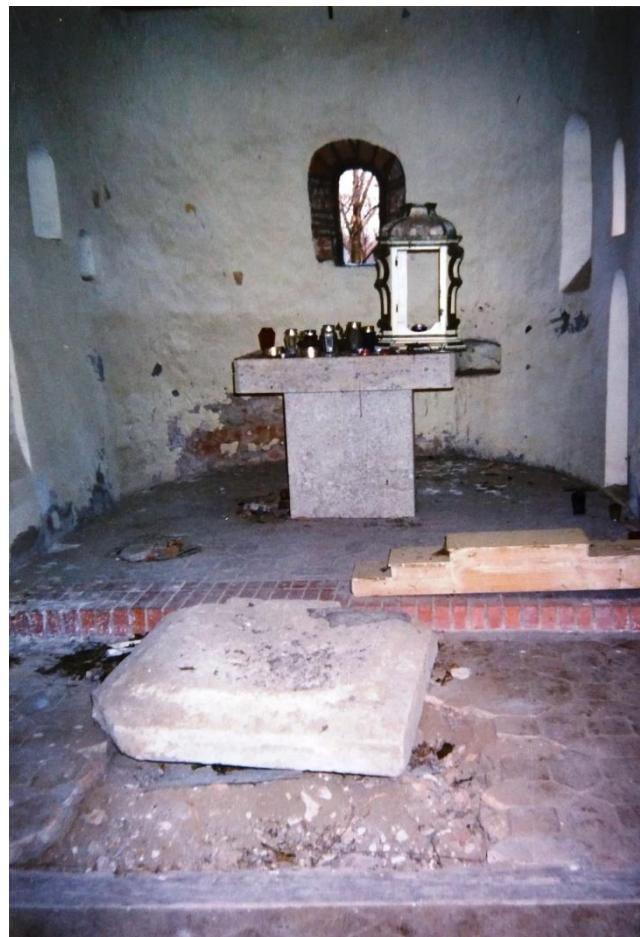
Slika br. 12: Unutrašnjost crkve nakon devastacije u Domovinskom ratu. Snimljeno u siječnju 1998. godine.
Izvor: privatni album obitelji Kovač.

Crkva u Bapskoj za vrijeme Domovinskog rata biva oštećena, pogotovo u unutrašnjosti gdje se oskvrnuju nadgrobni spomenici svećenika pokopanih unutar crkve, o čemu izvještava Antun Dević u monografiji župe Bapska,⁴⁵ a zateknuto stanje svjedoče fotografije snimljene 1998. godine, ubrzo po početku povratku mještana iz progona iz arhiva obitelji autorice ovog rada (sl. 12).

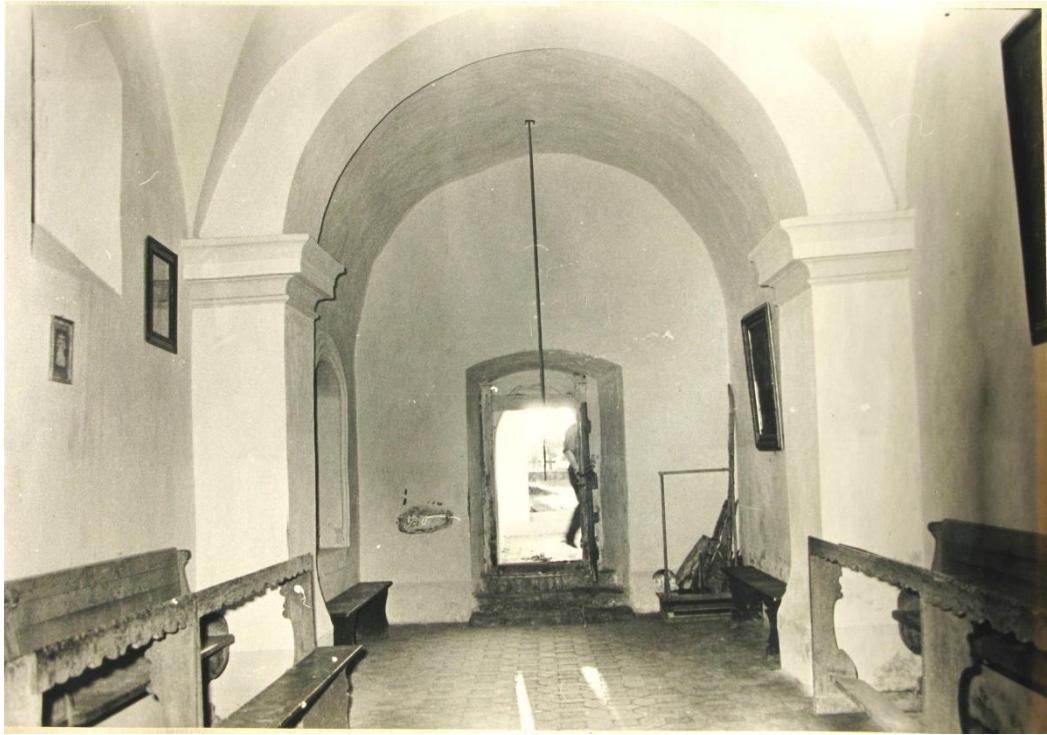
Slika br. 13: Unutrašnjost crkve, pogled od svetišta prema zapadnom zidu. Snimljeno 1967. godine. Izvor: iz arhiva Konzervatorskog odjela u Vukovaru, oznaka: SvMarijaBapska_KonzOS Bartolović1967 (4).

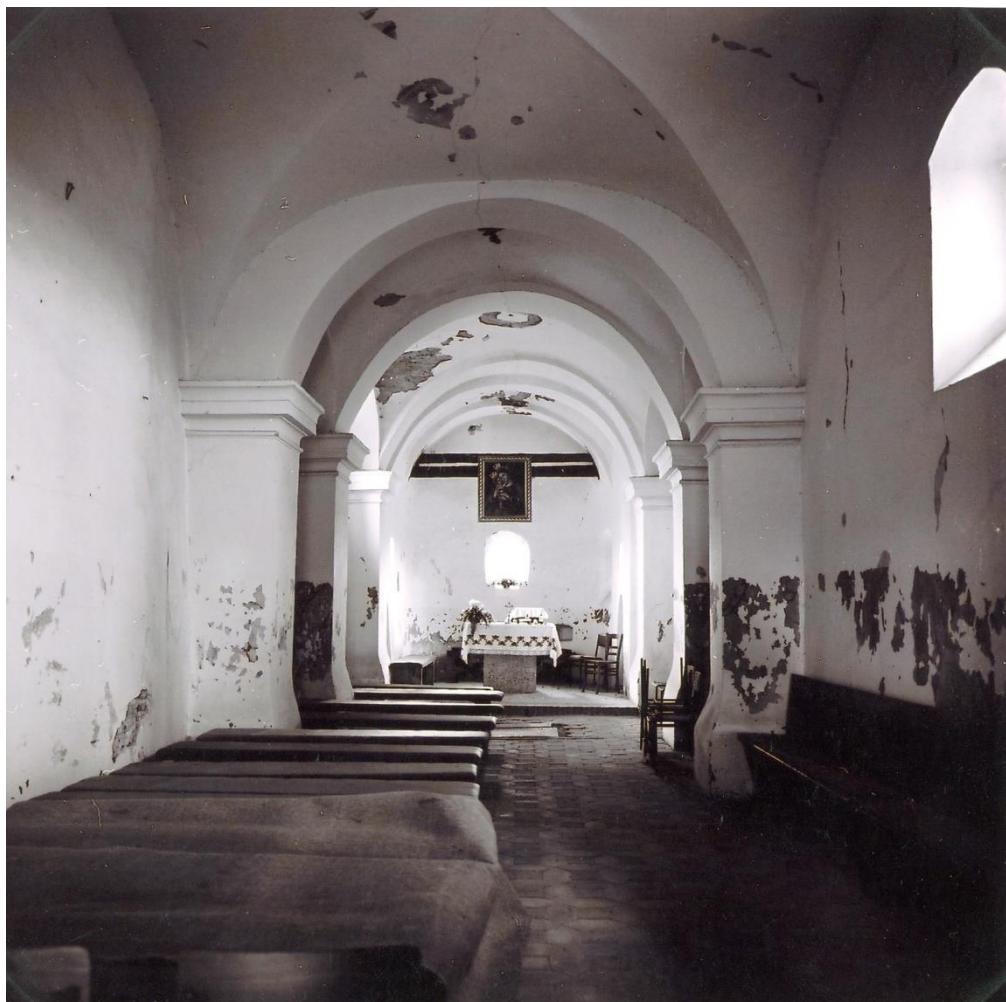
Slika br. 14: Unutrašnjost crkve, pogled prema svetištu; snimio Goran Bekina, 2005. god.; inv. br.: 59153; neg.: A-XV-4b. Izvor: iz arhiva Konzervatorskog odjela u Vukovaru.
