SVEUČILIŠTE U ZAGREBU

Diplomski rad

**FAKSIMILSKA REKONSTRUKCIJA CRKVE POHOĐENJA BLAŽENE
DJEVICE MARIJE U VOĆINU**

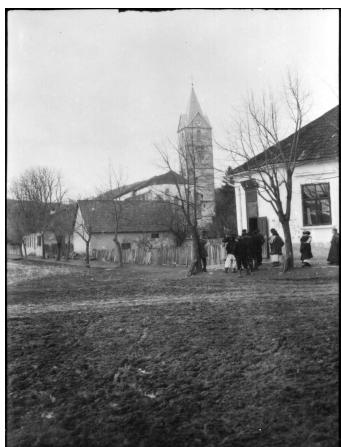
Slika 9. Zvonik crkve s krovom u neogotičkom stilu 1914.

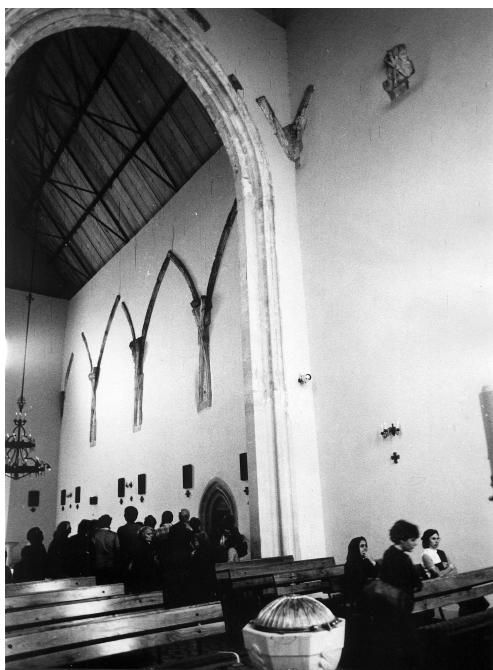
Slika 10 Unutrašnjost crkve PBDM u 1980-im godinama s vidljivim drvenim svodom.

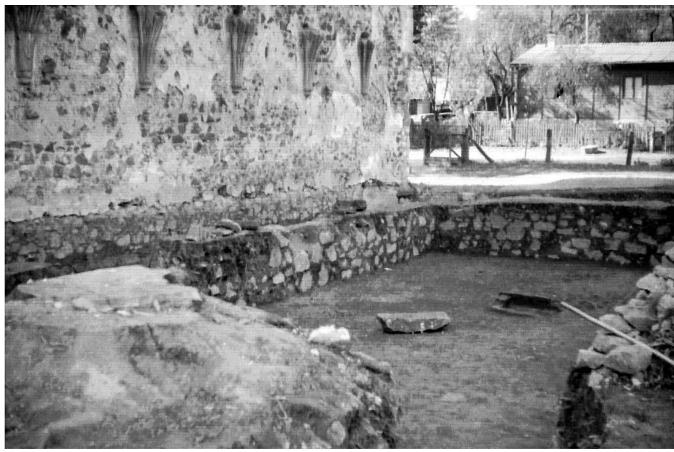
Slika 12 Arheološko istraživanje 1968. godine na području crkve i kompleksa samostana, pogled prema kompleksu samostana.

Postavljanjem sonda uz svetište crkve, iznutra i izvana ulaznog portala, uz zvonik te uz ulaz u zvonik otkrivena je izvorna razina poda i u crkvi i u zvoniku. Snimljen je tlocrt otkrivenih dijelova arhitekture, ali im nisu uzete visinske mjere. Otkopano je južno krilo klaustra s ulazom u samostan, zatim južni dio istočnog i zapadnog krila te

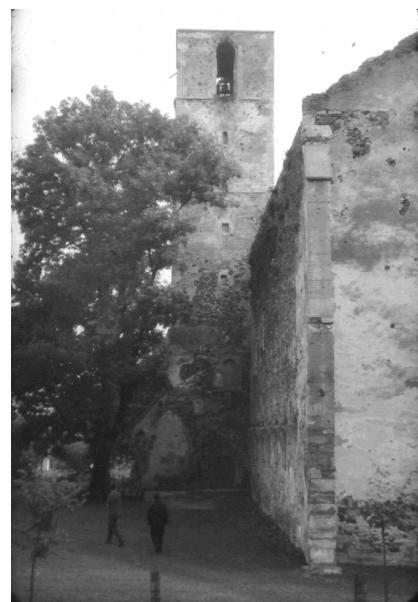
Slika 13. Crkva PBDM 1969.

jedan prostorija zapadno od hodnika klaustra. Iste godine izrađen je i idejni projekt obnove crkve autorice dr.sc. Sene Gvozdanović – Sekulić, dipl.ing. arh., u kojem se javila dilema oko izrade svoda (sl.13).⁷³

Njezin već spomenuti rad pod nazivom *Dilema oko Voćina* je bio objavljen i u časopisu „Arhitektura 101“ 1969. godine. U njemu se S. G. Sekulić dvoumila između rekonstrukcije kasnogotičkih svodova voćinske crkve za koje je tvrdila da su djelo B. Rieda i rješenja novom konstrukcijom modernog izgleda odnosno kreativne varijante, tzv. „mali Nervi“.⁷⁴ Autorica tvrdi da se analizom djela B. Rieda i njegove škole (Vladislavov oratorij u katedrali S.Vida u Pragu, Vladislavova dvorana nad Hradčanima, Vladislavova dvorana za primanje,

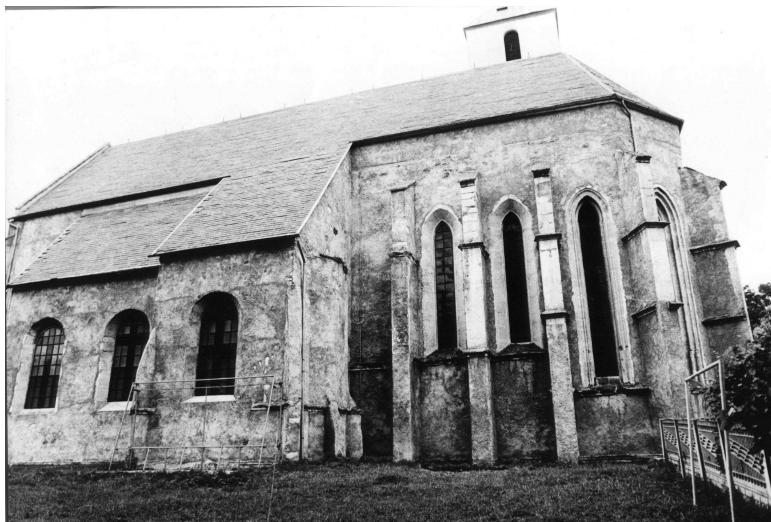
Slika 14. Crkva nakon 1977. godine, pogled prema kapelama i svetištu.

U skladu s tim, radovi su započeli 1972. godine. Rekonstruiran je toranj, a zatim je montirana metalna krovna konstrukcija koja je bila prekrivena siporeksom i eternit pločama. Ožbukano je pročelje, glavni portal ureden, a prozori ostakljeni (sl.14). Uslijedilo je žbukanje unutrašnjosti crkve i betoniranje poda te uređivanje portala na sjevernim vratima lađe i na ulazu u sakristiju u prizemlju zvonika. Radovi su dovršeni 1977. godine, a sljedećih se nekoliko godina još radilo na uređivanju i opremanju unutrašnjosti (sl.15. i 16).⁷⁹ Voćinsku je crkvu 1984. godine posvetio zagrebački nadbiskup kardinal Franjo Kuharić, a nedugo nakon toga, već 1991. godine, crkva Pohodenja Blažene Djevice Marije je ponovno bila ruševina.

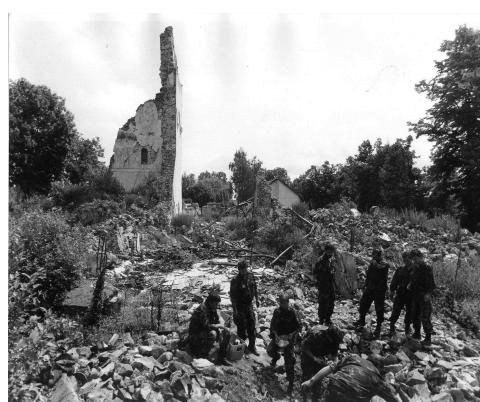
Slika 17. Crkva nakon rušenja u Domovinskom ratu.

S obnovom kamenih elemenata voćinske crkve se započelo u lipnju 1995. godine kada se pristupilo razminiravanju prostora crkve te sakupljanju, označavanju i sortiranju svih originalnih kamenih dijelova (sl.17).¹⁴⁸ Tom su prilikom stručnjaci iz Državne uprave za zaštitu spomenika kulture iz Osijeka sav profilirani kamen složili na četiri gomile koje su se sastojale od: kamenih elemenata dijelova glavnog portala te dijelova svetišta s vrlo razvedenim profilima, elemenata trijumfalnog luka, dijelova prozora kapela koji su imali jednostavniju profilaciju te elemenata rozete, sokla i potpornjaka.¹⁴⁹ Nekim se blokovima nije mogao odrediti položaj na kojem su se nalazili prije razaranja u Domovinskom ratu te su oni tvorili posebnu grupu. Spomenuti su stručnjaci isto tako zaključili da struktura kamena voćinske crkve u cjelini izgleda zdravo te su pristupili izradi dokumentacije koja je sadržavala oznake brojeva od 1-3625. Tim su brojevima bili označeni kameni blokovi, a brojevi su se odnosili na mjesto gdje su blokovi bili pronadjeni nakon eksplozije.¹⁵⁰

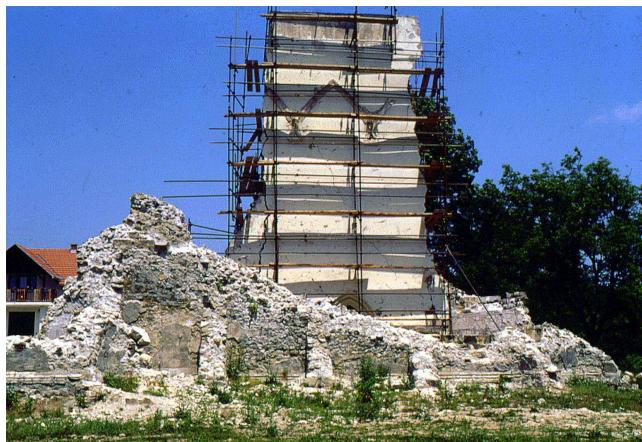
Slika 18. Injektirani sačuvani zidovi crkve.

U takvom je stanju crkva Pohođenja Blažene Djevice Marije ostala sve do razminiravanja u lipnju 1995. godine kada se pristupilo čišćenju crkve. Prilikom toga su sakupljeni, označeni i sortirani svi originalni dijelovi crkve, a 1999. godine su injektirani i sačuvani zidovi (sl.18).⁸²

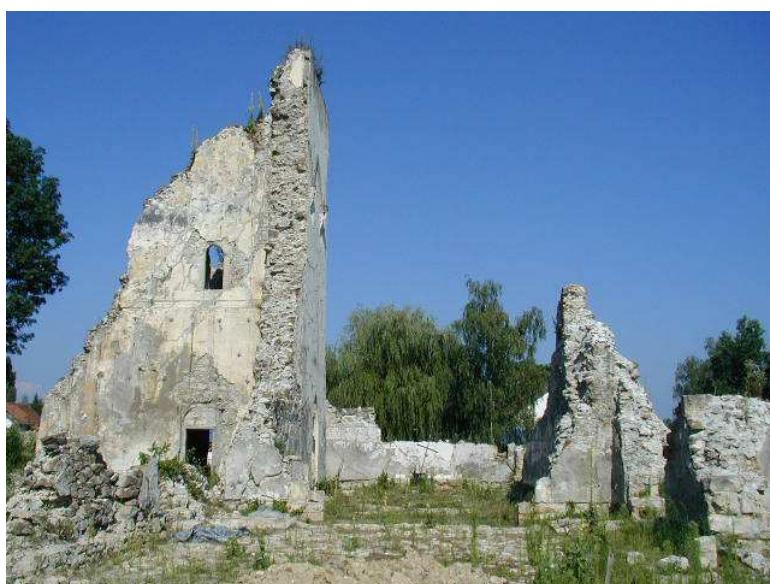
Slika 22. Polukružno završen otvor na prvoj etaži zvonika nakon razaranja u Domovinskem ratu, stanje 2001.

Ivanušec spominje i izuzetno lijep polukružno završeni otvor na prvoj etaži zvonika koji je ostao sačuvan i nakon eksplozije u Domovinskom ratu, a koji je predstavljao ulaz iz klaustra samostana u zvonik crkve (sl.22).

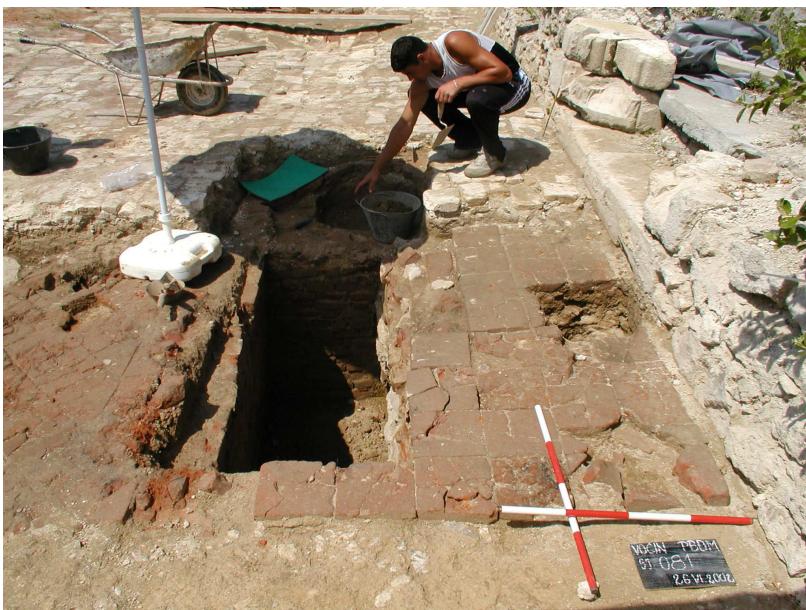
Slika 24. Barokni i gotički pod pronađeni za vrijeme arheološkog istraživanja 2002. godine.

detalj tlocrta sakralnog objekta u kojem je prepoznata slojevitost crkve. Tako je ispod barkonog poda, najviše razine u crkvi, pronađen sloj vagnene podloge, zatim sloj žute gline, gotički pod te ukopi koji su probili gotički pod. Kako tvrdi Ž. Tomičić, barokni je pod bio sastavljen od pješčenjaka položenih na vagnenu podlogu, dok je gotički pod bio od opeka kvadratnog formata veličine 24x24 centimetara te 24x12 centimetara (sl.24).¹⁰¹

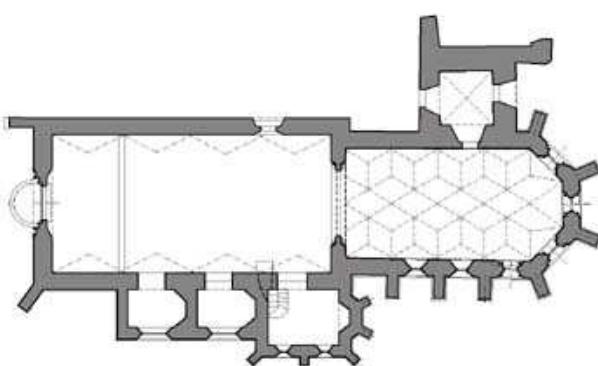
Slika 36. Rekonstrukcija tlocrta crkve PBDM prema Vladimiru Bedenkiju.

Tlocrt voćinske crkve je okarakterizirao kao standardni tlocrt franjevačke crkve koji se sastoji od lađe široke 9,40 metra te duge 18,90 metra i izduženog poligonalno zaključenog svetišta koje je s lađom bilo povezano užim i nižim trijumfalnim lukom (sl.36). Budući da je dužina

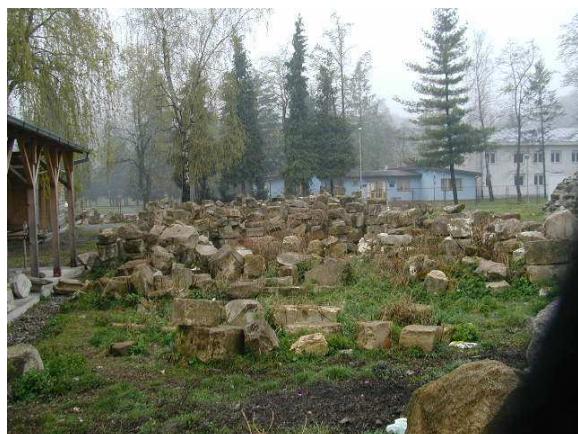
Slika 41. Pogled na drvenu nadstrešicu i sortirano kamenje 2001. godine.

Po riječima Kamenka Klofutara, krajem 1999. godine, Hrvatski je restauratorski zavod na poziv Konzervatorskog odjela Uprave za zaštitu kulturne baštine u Osijeku izradio troškovnik za sortiranje i restauriranje oštećenih kamenih elemenata kao i troškovnik za izradu nadstrešnice za izvođenje radova na crkvi Pohođenja Blažene Djevice Marije.¹⁵¹ To je rezultiralo postavljanjem drvene nadstrešice s barakama početkom 2000. godine čime su službeno započeli radovi na restauriranju voćinske crkve (sl.41).

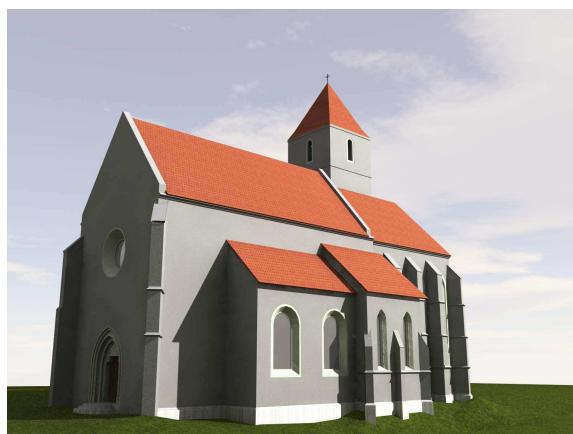
Slika 42. Vizualizacija rekonstrukcije crkve, pogled s jugozapada.

U projektu je predviđeno rekonstruiranje crkve u visini koju je imala u srednjem vijeku, a koja je uspostavljena krajem 60-ih godina XX. stoljeća, što bi značilo da je visina crkvene lađe trebala biti viša od visine svetišta. Iz tog razloga je predviđeno da kroviste bude rekonstruirano u dva jednakata dijela, više nad lađom, a niže nad svetištem, da bude jednakih nagiba te prekriveno „biber“ crijeponom. Visina zvonika voćinske crkve je, tvrdi B. Nadilo,

također predviđena da bude u izvornoj visini odnosno, ona koju je imao prije rušenja u Domovinskom ratu dok je za kapele planirana obnova do visine rebara crkve (sl. 42.)¹⁵⁸

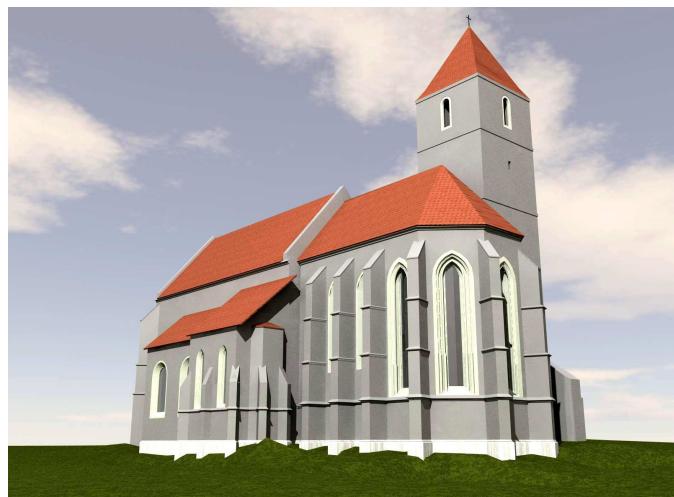
Slika 43. Vizualizacija rekonstrukcije crkve, pogled s jugoistoka.

U projektu su prozori manjih kapela, tvrdi autor, rekostruirani onako kako je to učinjeno 1928. godine, dok je za veliku kapelu planiran izgled kakav je imala prije turskog razdoblja, sa svih pet potpornjaka. Time je na južnom pročelju predviđeno otvoranje dva prozora, a ne samo jednog kako je bilo za vrijeme obnove 1928. godine, jer je valjalo rekonstruirati središnji potpornjak. Za kapele su, tvrdi B. Nadilo, bili predviđeni zasebni jednostrešni krovovovi koji će se naslanjati na zid crkve, odnosno neće biti spojeni s krovom lađe. Isto je tako bilo predviđeno da male kapele imaju zajednički krov koji bi bio niži od krova velike kapele (sl.43).

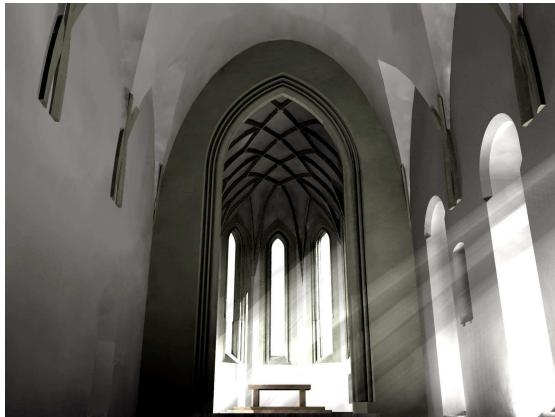
Slika 44. Rekonstrukcija svoda crkve, pogled iz lađe prema svetištu.

B. Nadilo tvrdi da je u projektu predviđeno da svodovi voćinske crkve budu izvedeni na način da bude vidljivo da su oni rezultat rekonstrukcije, a ne sačuvani dio povijesne građevine. Već sam spomenula da se to planiralo postići tako da u lađi, osim na zidovima gdje su rebra dokumentirano postojala, neće biti kamenih rebara dok je u svetištu rekonstrukcija svoda naglašena tako da je ploha svoda odvojena od plohe zida (sl.44, 45).¹⁶⁰

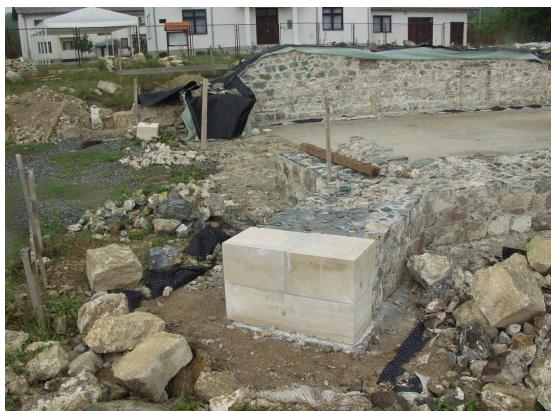
Slika 49. Prezidani temelji i učvršćeni zidovi crkve.

Zbog navedenih problema radovi na obnovi voćinske crkve su, prema Z. Fumiću, započeli iskopavanjem starih temelja te njihovim ponovnim zidanjem, dok su zidovi kapela i svetišta koji su nakon eksplozije ostali stajati bili srušeni (sl.49).

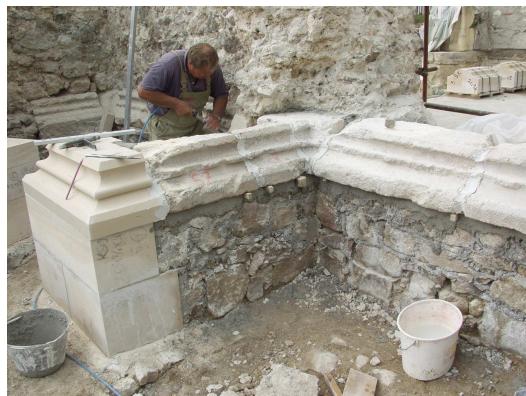
Slika 51. Sokl s ugrađenim izvornim kamenim elementima.

Iako je laboratorijskim ispitivanjem sačuvanog kama utvrđeno da se ono ne može upotrijebiti kao građevni materijal, Z. Fumić tvrdi da je prilikom restauriranja kamenog sokla ipak odlučeno da se nakon konzerviranja kemijskim sredstvima ugradi nekoliko komada s oštećenim profilima (sl.51). Radovi na voćinskoj crkvi su do 2005. godine napredovali tako

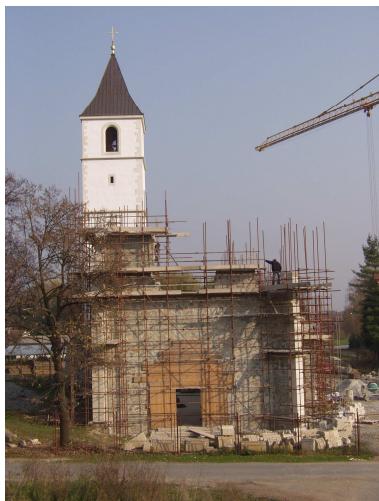
Slika 53. Radovi na crkvi 2005.
godine.

potpornjacima u visini do prvih vijenaca (sl.53).¹⁷⁵ O radovima koji su se odvijali na voćinskoj crkvi od 2005. do 2011. godine nema pisanih izvora stoga sam bila primorana uzeti informacije od gospodina dr. Žarka Španičeka pročelnika požeškog Konzervatorskog odjela Ministarstva kulture koji je o obnovi crkve Pohođenja Blažene Djevice Marije govorio u izlaganju pod nazivom *Konzervatorski problemi očuvanja kulturne baštine središnje i zapadne Slavonije*.¹⁷⁶ Prema Ž. Španičeku, u 2006. godini su zidovi voćinske crkve uzidani do visine krovišta, a isto se dogodilo i sa zidovima svih triju kapela (sl.54). Zidovi crkve i kapela su bili izgrađeni od kamena pješčenjaka iz mostarskoga i bihaćkoga kamenoloma koje je ručno obrađivano. Kako tvrdi Đoni Kačić iz radionice Rez, u zidove su ugrađivani i izvorni kameni blokovi.¹⁷⁷ Prema fotografijama koje je Ž. Španiček koristio u svojoj prezentaciji su vidljivi kameni blokovi od kojih su rađeni zidovi voćinske crkve, ali i kamera profilacija na prozorima crkve i kapela izrađena od kamena klesanca kojim su obloženi i svi potpornjaci te vijenci crkve (sl.55)¹⁷⁸
