Diplomski rad

RESTAURATORSKA INTERVENCIJA HERMANA BOLLÉA
NA FRANJEVAČKOJ CRKVI NA ZAGREBAČKOM KAPTOLU

Dunja Čopec

ZAGREB, 2014.

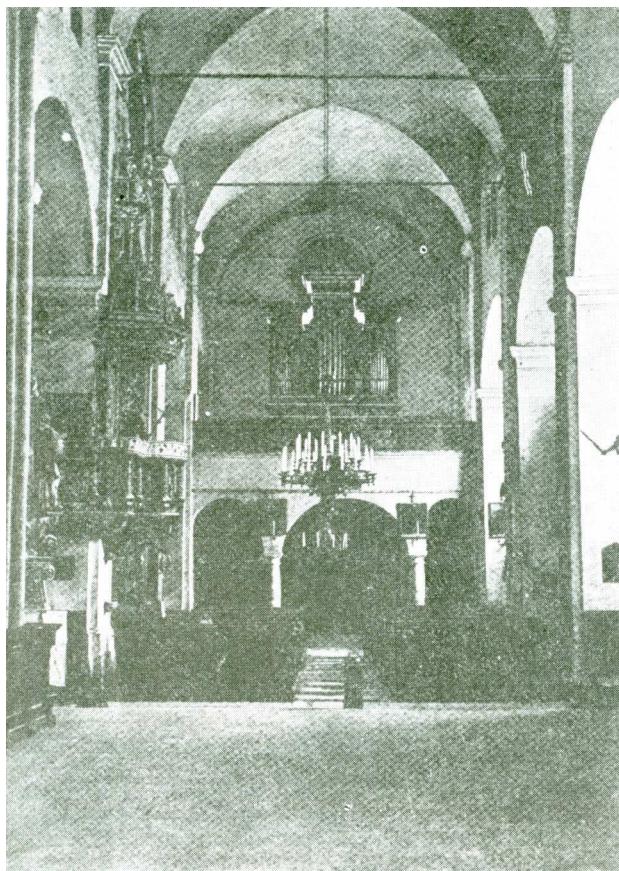
Slika 3. Pogled iz svetišta na barokni svod u brodu, bočne kapele i staru propovjedaonicu nakon požara 1646. godine

Marija Mirković također navodi da je tom prilikom u baroknom stilu ponovljen ritam i raspon gotičkog svoda, kako u svetištu tako i u cijelom brodu jer je brod zbog pregradnih stijena sužen na širinu svetišta.⁴⁷ Prepostavlja i kako su pregradne stijene izvedene unutar obnove nakon požara 1646., iako postoje indicije kako je to moglo biti napravljeno i ranije. Brod je pregrađen na način da je s obje strane dobio po tri kapele, što znači da ih je sveukupno bilo šest, a koje su formom pratile oblikovanje prostora isusovačkog reda, kakvo recimo možemo vidjeti u crkvi sv. Katarine na Gradecu ili u isusovačkoj crkvi u Varaždinu.⁴⁸ U svaku kapelu su sukladno s razdobljem baroka smještani oltari tako da ih je sve do regotizacije prostora u brodu bilo šest, uz, naravno, glavni oltar u svetištu. Svod nad brodom je izведен "poput bačvastog svoda s dubokim susvodnicama koje su se dodirivale u njegovu tjemenu, a zidovi koji su se dizali nad kapelama do pune visine crkve bili su probijeni s južne i sjeverne strane nizom bifora".⁴⁹

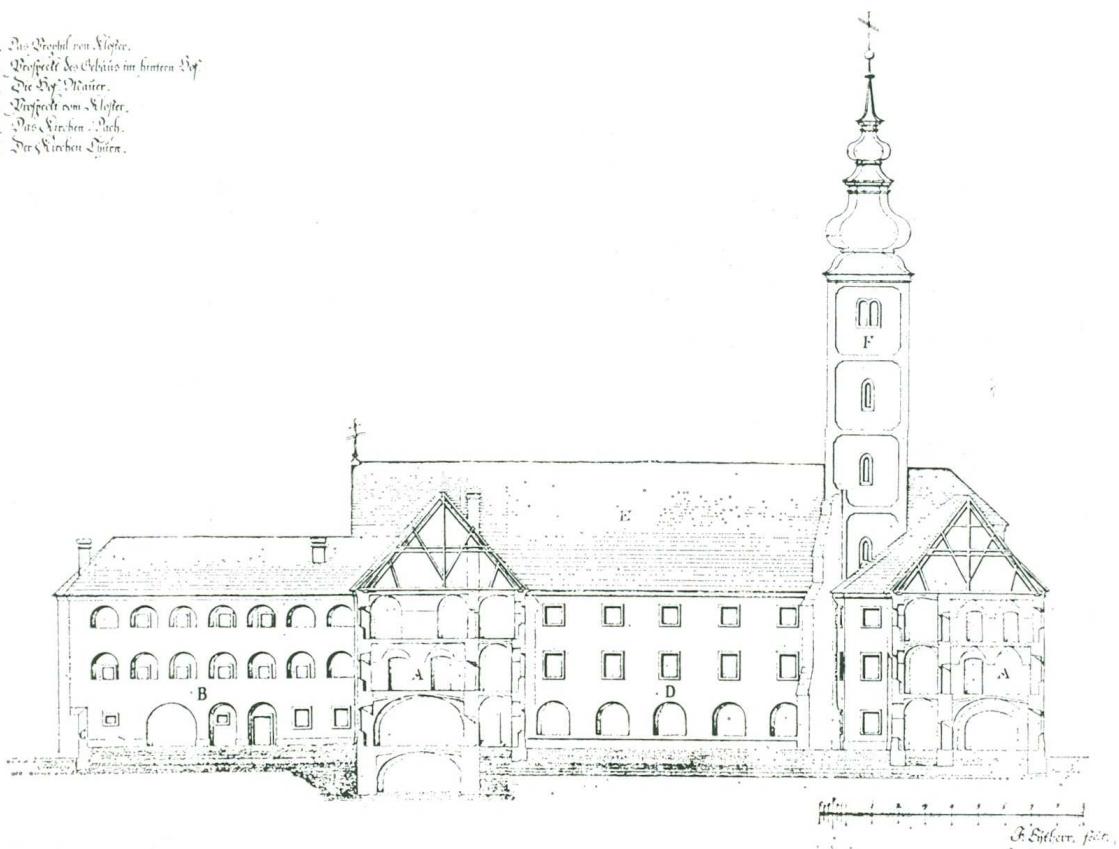
Slika 4. Barokni izgled tornja. Nacrt Ivana Eithera iz 1790.

Za razliku od višestruko obnavljenih i nadograđivanih samostana i crkve, jednom kada je toranj bio izgrađen čini se kako nije mijenjao svoje oblike. Prema crtežu čiju reprodukciju iz 1689. Marija Mirković donosi u svom članku, vidljivo je da on ispod šiljaste kape opet ima samo dvije etaže upravo onakvog izgleda kao što je vidljivo na prvom poznatom crtežu crkve.⁵⁴ Što znači da je, kada je obnova crkve nakon požara 1646. godine završena, jedino toranj zadržao svoj izvorni izgled.

Iako je toranj preživio više nego što je bilo očekivano, ipak je njegov krov stradao u požaru 1731. godine, istodobno kada i krov na samostanu i crkvi. Također su unutar tornja nastradala i zvona koja su se rastalila i uništila prostoriju u službi arhiva.⁵⁵ Zvonik je tada obnovljen u ranobaroknom slogu, ali ispod njega je sačuvan maksimum gotičkog izvornika, a barokna bifora je najvjerojatnije probijena u izvornom zidu. Limeni krov više nije bio šiljat nego je oblikovan poput uobičajene barokne lukovice, a nabavljeni su i nova zvona.⁵⁶ Radovi su se još jednom financirali donacijama puka, što svjedoči o činjenici da su franjevci bili jedan od omiljenih redova kojem se novac bez problema donirao.⁵⁷

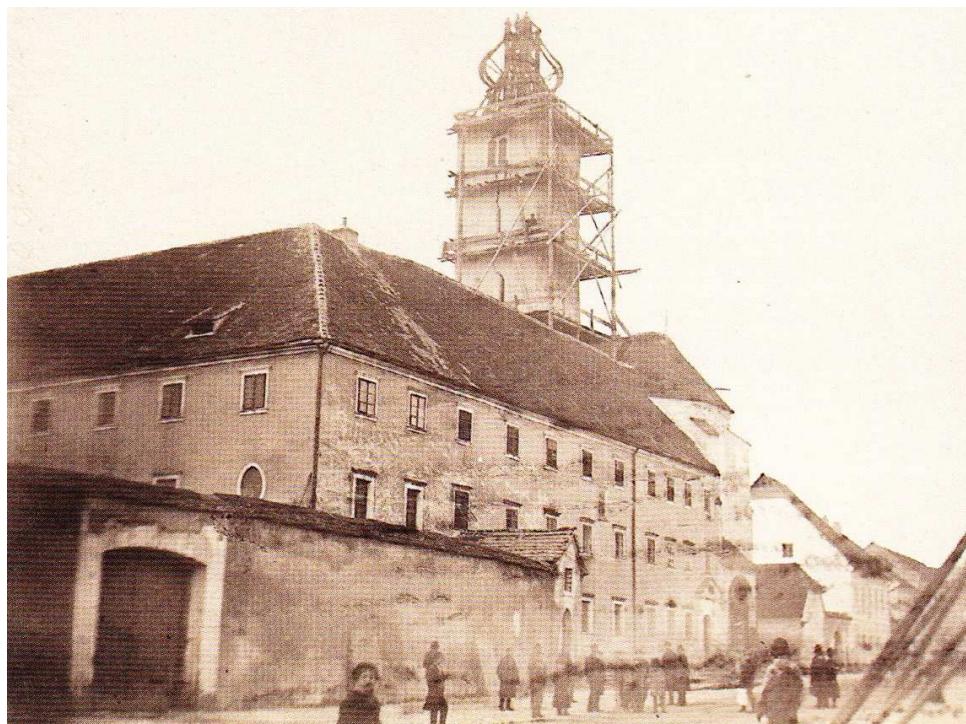
Slika 5. Skidanje kupole tornja franjevačke crkve u Zagrebu nakon potresa 1880.

Nakon razornog potresa crkva je zatečena u razmjerno teškom stanju. Najteže je bila stradala njena sjeverna strana, ali su bili popucali i zidovi zapadnog dijela građevine zajedno s glavnim pročeljem.⁷⁴ Kao što je već spomenuto, samostan je stradao, ali ne do te mjere da se u njemu više nije moglo stanovaći. Najteže je bio oštećen toranj koji se raspuknuo na sve četiri strane te je prijetio da će se srušiti na crkvu.⁷⁵ Zbog hitnosti stanja se već u prosincu pristupilo uklanjanju njegove dvije gornje etaže, dok je ostatak kompleksa morao pričekati sa saniranjem i obnovom.⁷⁶ Postoji indikacija da toranj nije nužno morao biti srušen, da je čak mogao biti i obnovljen, no da se zbog "zastarjelosti" njegovih baroknih oblika ipak pristupilo rušenju.⁷⁷

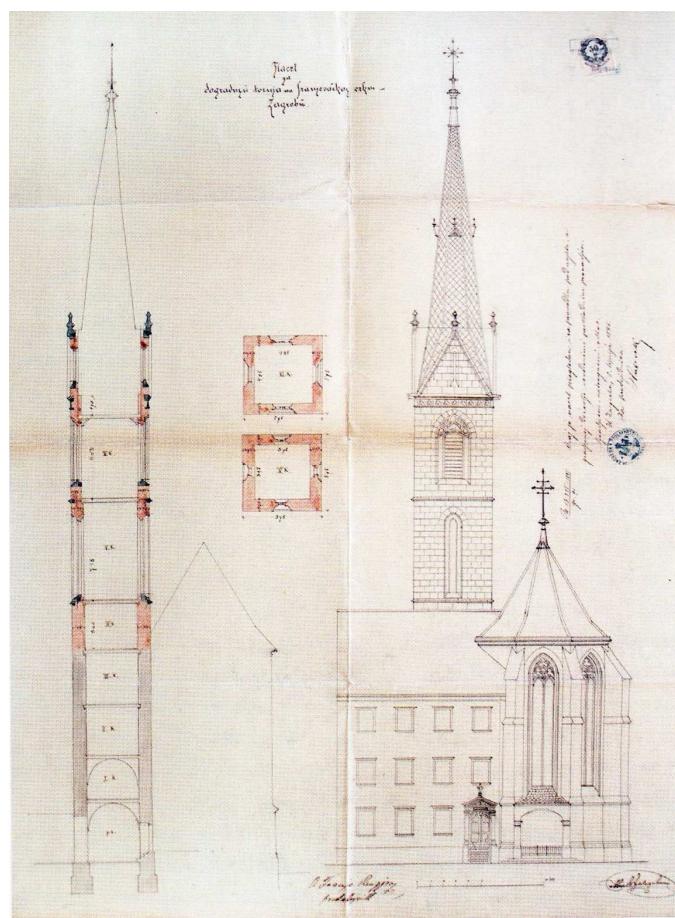
Slika 6. Herman Bollé, Projekt za gradnju tornja i restauriranje apside franjevačke crkve u Zagrebu, 1885.

Kao što je već rečeno, Bollé je prvo pristupio saniranju i izgradnji tornja. Tijekom 1885. nadograđene su dvije etaže koje su uslijed oštećenja u potresu uklonjene, a nadograđena je i 25 metara visoka kapa zvonika u gotičkom slogu.⁸¹

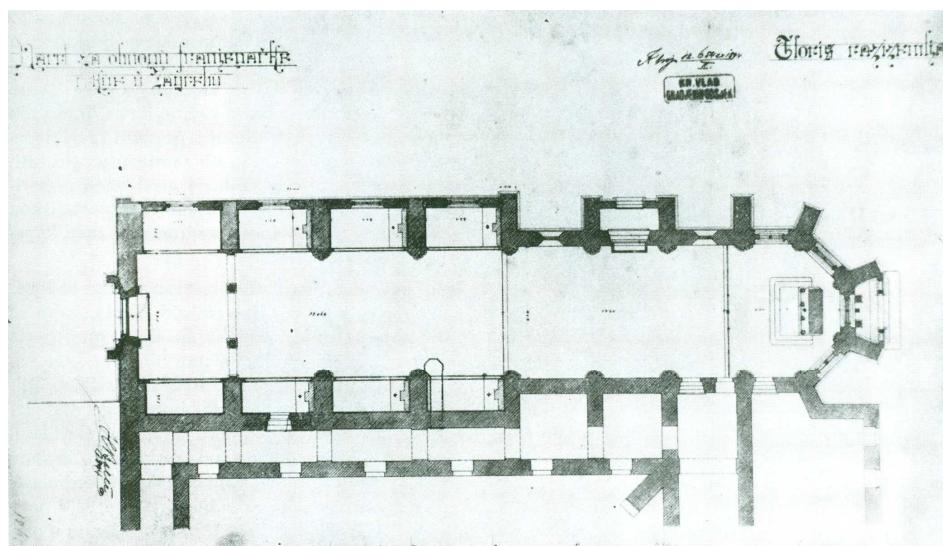
Slika 7. Dijelom realizirana Bolléova verzija obnove crkve iz 1894.

Stilsko restauriranje glavnog broda crkve je započelo 1901. godine jer je svetište svojim novim, regotiziranim izgledom odstupalo od baroknog stila koji je prevladavao u brodu.⁹¹ Barokni križni svodovi u brodu su se naime previše razlikovali od gotičkih križnorebrastih u svetištu. Prostor broda je k tome još bio podijeljen na kapele od kojih je svaka imala svoj barokni oltar. Tako je započela regotizacija glavnog broda gdje je Herman Bollé izradio sve nacrte, a graditelj Ivan Holz izveo radove.⁹²

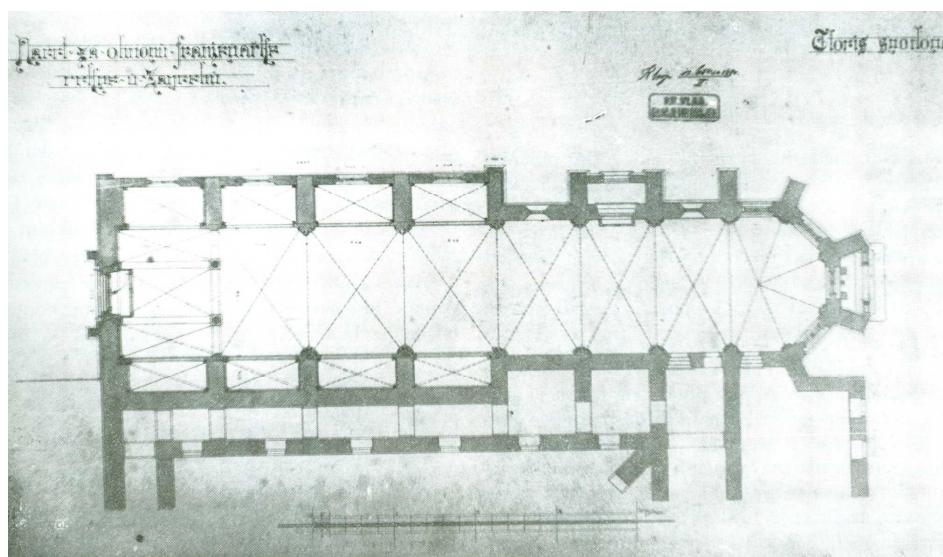
Slika 8. Dijelom realizirana Bolléova verzija obnove crkve iz 1894., nacrt svodova

No, stilskom restauriranju se pristupilo i iz drugih razloga. Naime, brod je još uvijek vidljivo trpio oštećenja od razornog potresa. Popucani zidovi i svodovi te istureni pročelni zid koji se odmaknuo od portala uvjetovali su izvođenje križnorebrastih svodova poput onih u svetištu čije su postavljanje olakšali zidovi koji su odjeljivali kapele te su se lukovi mogli postaviti na konzole smještene na njima.⁹³

Zapadno pročelje preoblikovano je korištenjem pronađenog originalnog gotičkog zida, tako da se intervencija još jednom svela na otkrivanje i prezentaciju već postojećih gotičkih elemenata, a u unutrašnjosti su tri luka na koja je bio podignut barokni kor zamijenjena jednim monumentalnim širokim šiljatim lukom.⁹⁴ Prostor ispod kora nadsvođen je da izgledom odgovara neogotičkom svodu u svetištu i brodu te je tako postao križnorebrasti.⁹⁵

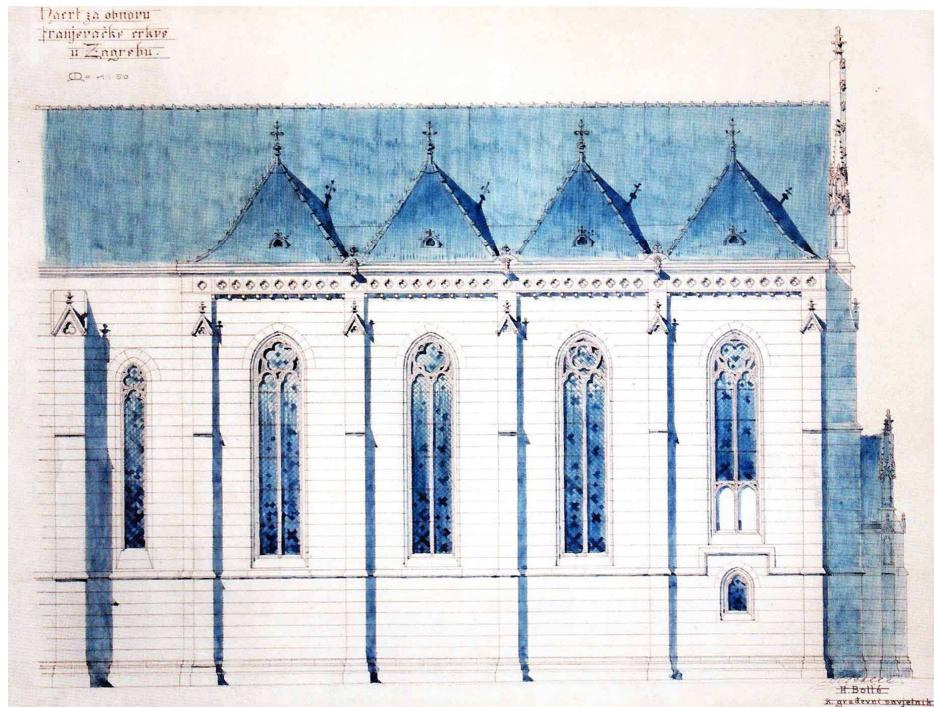
Slika 9. Herman Bollé, Projekt za restauriranje sjeverne fasade franjevačke crkve u Zagrebu, 1901.

Čak ni sjeverni zid crkve nije srušen, iako je Herman Bollé to prvobitno planirao, nego je samo obnovljen da se zadrži gotički crkveni plašt, a u neogotičkom slogu su obnovljeni i prozori na spomenutom zidu što je osiguralo veću količinu svjetlosti u samom prostoru.⁹⁶ Na južnom zidu je porušen kat samostana koji je zaklanjao dio crkve te je zid rastvoren prozorima donijevši tako još svjetlosti u unutrašnjost crkve.⁹⁷

Fasada je razdijeljena na četiri dijela pomoću upornjaka tako da svaki dio odgovara bočnoj kapeli u unutrašnjosti te su između upornjaka smještani prozori koji osvjetljavaju interijer crkve.⁹⁹

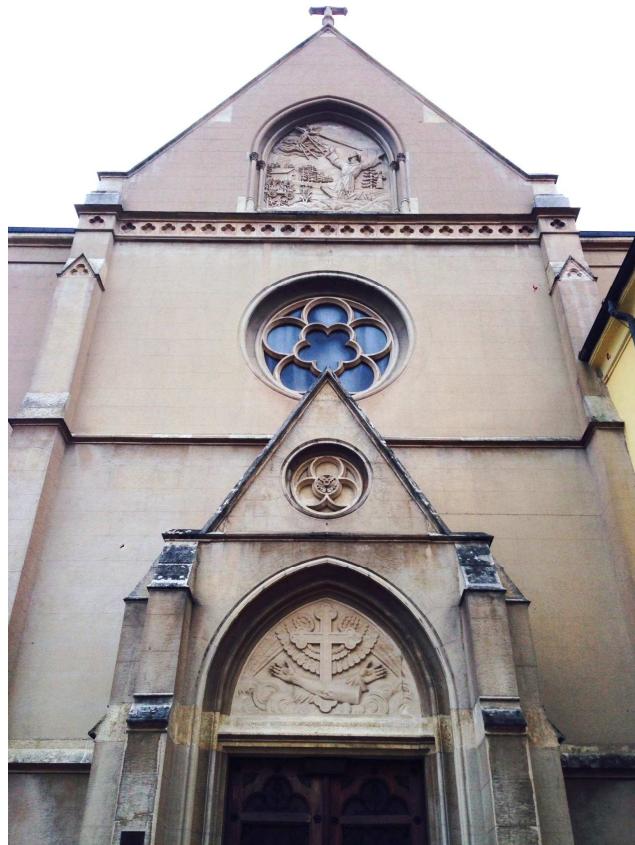
Slika 10. Današnji izgled pročelja sa sačuvanim elementima Bolléove obnove

Glavno pročelje je u potpunosti nanovo podignuto, a u bogato ukrašenom zabatu je smješten reljef "Stigmatizacija sv. Franje" koji je izradio Dragutin Morak, dok je središte pročelja, iznad iznova izgrađenog portala, zauzela rozeta s vitrajem grba grada Zagreba.¹⁰⁰

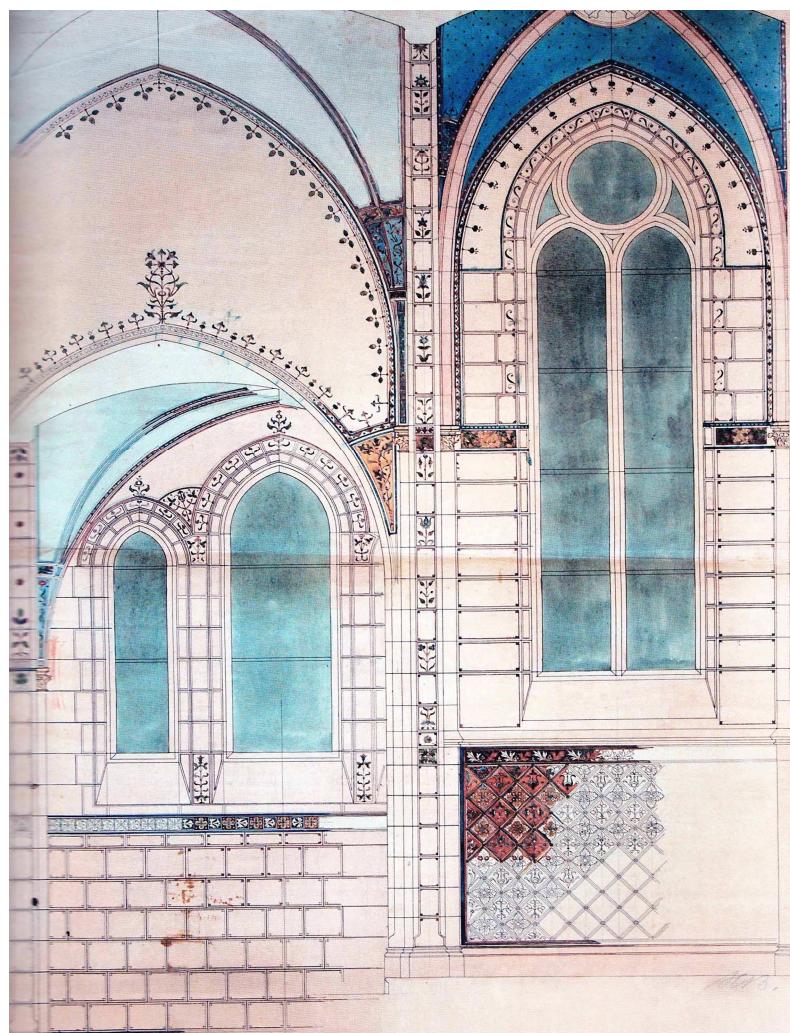
Slika 12. Herman Bollé, Projekt za oslik franjevačke crkve u Zagrebu

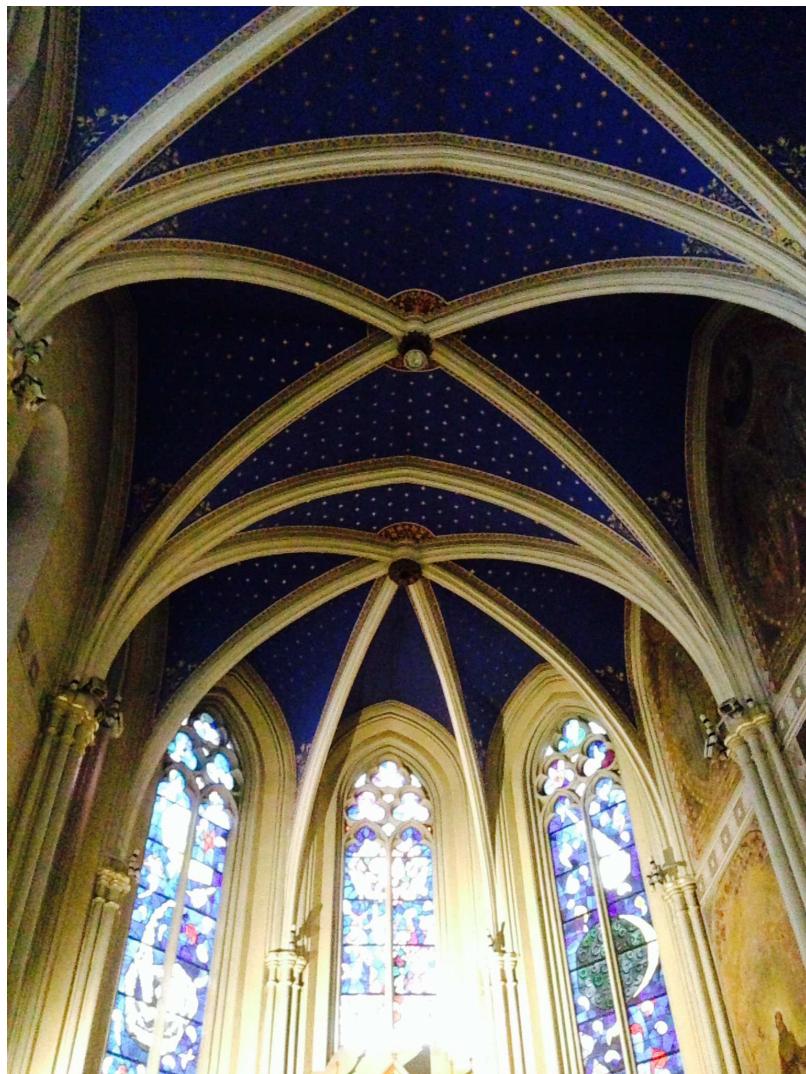
Slika 17. Fotografija današnjeg izgleda zvjezdanog oslika svoda u svetištu crkve
