Sveučilište u Zagrebu  
Filozofski fakultet  
Odsjek za povijest umjetnosti

Friedrich von Schmidt i restauriranje sv. Marka  
u Zagrebu

Diplomski rad

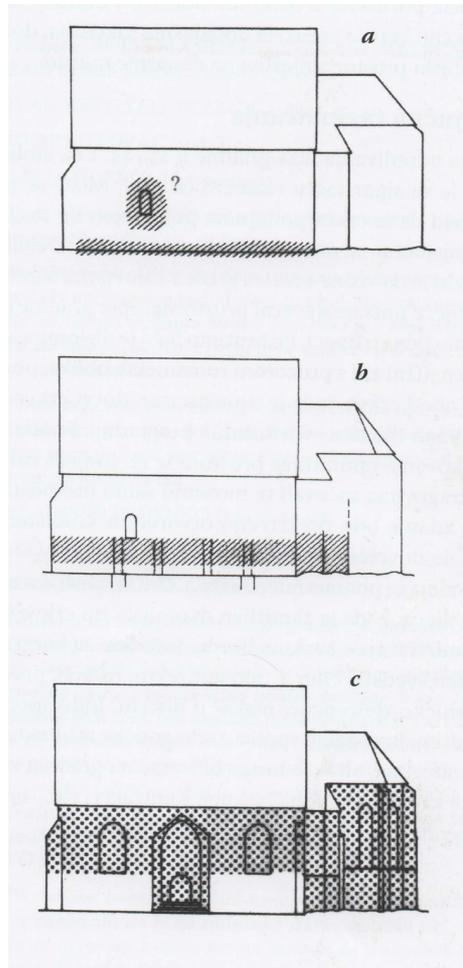
Sl.1 Shematski prikaz srednjovjekovnih slojeva crkve sv. Marka

- a. XIII. stoljeće
- b. XIV. stoljeće
- c. XV. stoljeće

Točno vrijeme gradnje i izgled crkve iz XIII. stoljeća nisu poznati, niti je u potpunosti razriješeno pitanje postojanja ranijih struktura, na koje upućuju nalazi naselja, objekata, pa i groblja koji su postojali još prije vremena Zlatne bule i tatarske provale.<sup>9</sup> Može se, međutim, pretpostaviti da je bilo riječ o romaničkoj građevini, po uzoru na dominantan stil srednje Europe toga vremena, a takvoj pretpostavci u prilog ide i pronalazak romaničkog prozora na južnom pročelju crkve nakon uklanjanja žbuke u recentnim zahvatima (Sl. 1, a). Zorislav Horvat je na

uglovima, dok ih je na svetištu bilo ukupno šest (Sl. 1, c).<sup>16</sup> Uz južni je zid bio prigraden bogatom profilacijom ukrašen portal koji je većim dijelom ostao sačuvan do danas te je od dva postojeća portala zadržao dominantnu funkciju. Iznad polukružno zaključenog portala uzdiže se šiljata luneta, unutar koje je raspoređeno jedanaest niša u kojima je smješteno petnaest kipova koji prikazuju Bogorodicu s Djetetom, Krista, zaštitnika crkve sv. Marka i apostole.<sup>17</sup> Kapela sv. Fabijana i Sebastijana dodana je u drugoj polovici XV. stoljeća te se nalazila na sjeverozapadnom uglu crkve, na mjestu zapadnog dijela današnje kapele.<sup>18</sup> Čini se, međutim, da je ubrzo srušena kako bi se produžila sakristija.<sup>19</sup> Nova kapela podignuta je sredinom XV. stoljeća zapadno od produžene sakristija (Sl. 2), a porušena je u Schmidtovom zahvatu, kada je kapela ponovno uspostavljena u dotadašnjoj sakristiji.<sup>20</sup> Istočno od sakristije bio je početkom XV. stoljeća podignut zvonik koji se u požaru 1645 srušio, nakon čega je uslijedila izgradnja novoga.<sup>21</sup> Ovim zahvatima završena je složena gradnja crkve sv. Marka.

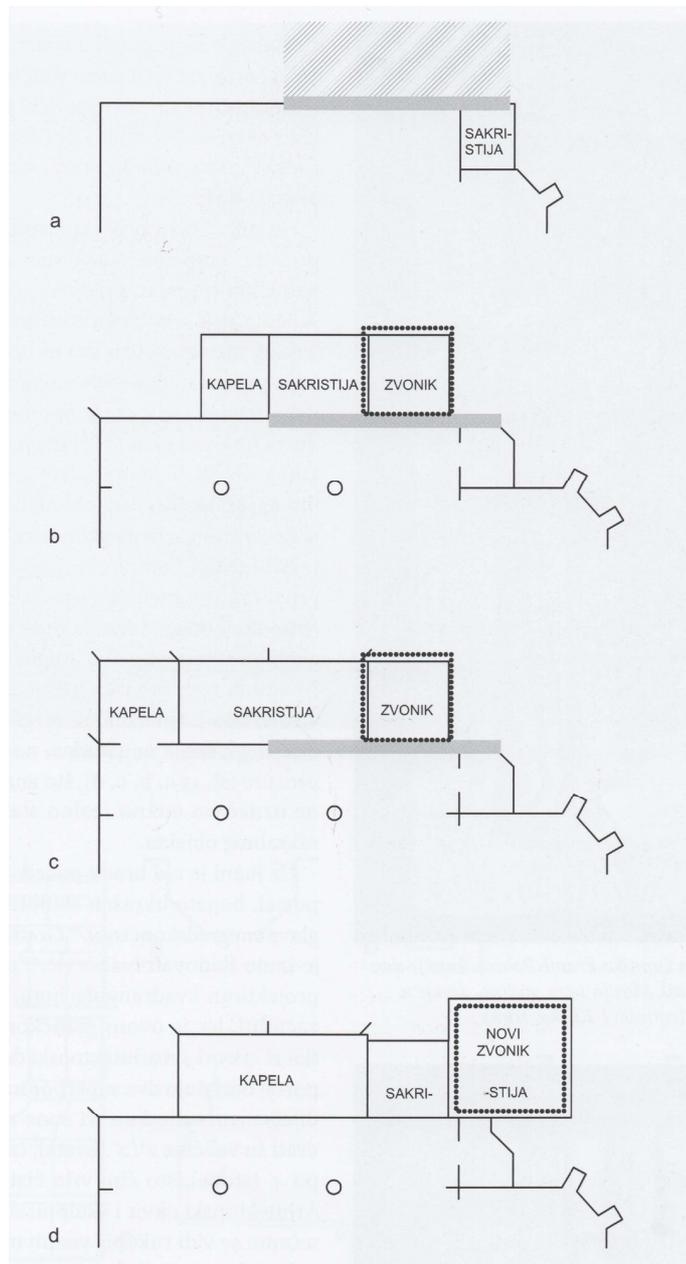
Sl. 2. Faze sakristije i kapele sv. Fabijana i Sebastijana

- a. XIII.-XIV. stoljeće
- b. Početak XV. stoljeća
- c. Sredina XV. stoljeća
- d. Kraj XIX. stoljeća i današnje stanje

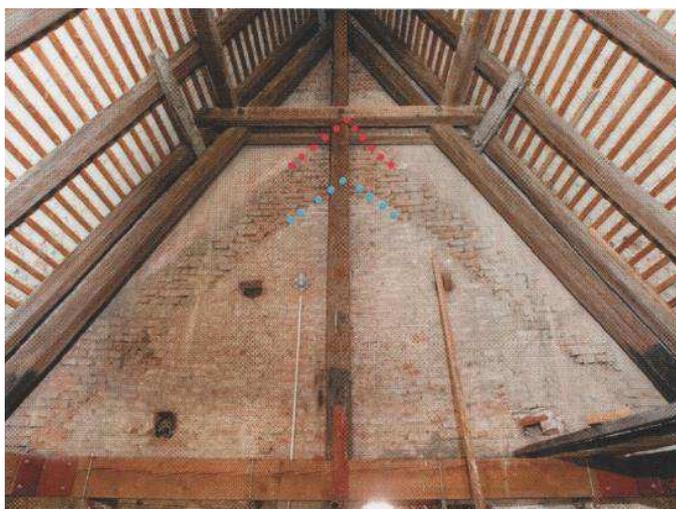
Sl. 3. Zid u potkrovlju svetišta

obnovljeno je južno pročelje, a oštećeni prozori obnovljeni su segmentnim završecima.<sup>27</sup> Može se pretpostaviti da je crkva tijekom ove obnove dobila barokna obilježja unutrašnjosti, koja su na koncu dočekala i Schmidta prije početka radova.<sup>28</sup> Približno u to vrijeme krov crkve se povisuje, što potvrđuju i nalazi dvaju ranijih visina položaja krova na zidu krovišta iznad današnjeg svetišta(Sl. 3).<sup>29</sup>

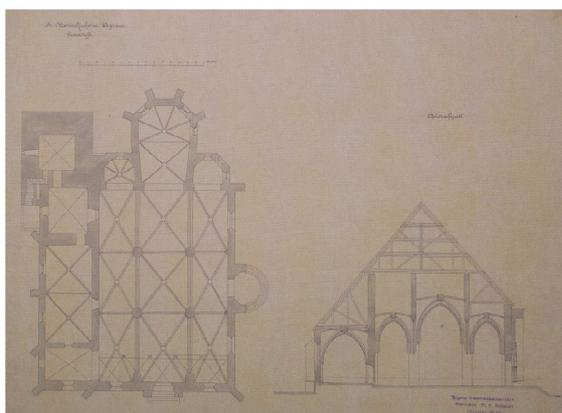
Sl. 5. Friedrich i Heinrich Schmidt, Presjek i tlocrt crkve sv. Marka prije restauracije

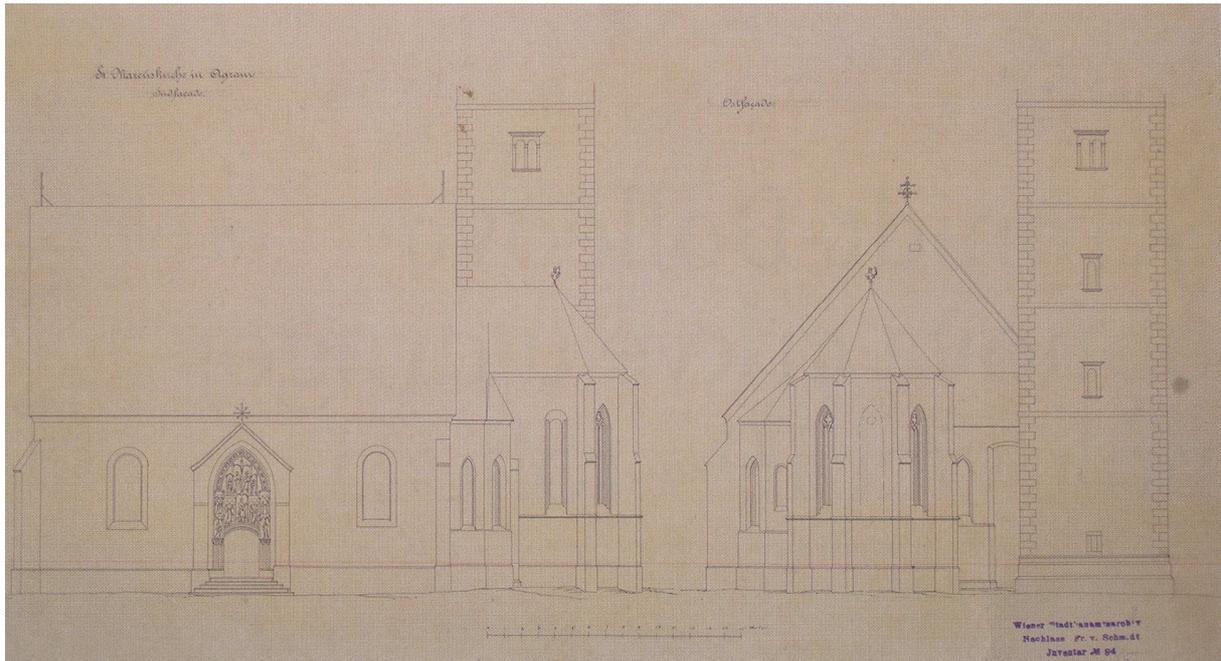
Sl. 6. Friedrich i Heinrich Schmidt, Južno i istočno pročelje crkve sv. Marka prije restauracije

Zadržan je izvorni ustroj južnog pročelja, koji se sastojao od portala na središtu, po jednog prozora sa svake strane portala te po jednog ukošenog kontrafora na oba ugla crkve (Sl. 6). Glavni južni portal, kao dobro očuvani ostatak stare crkve iz XIV. stoljeća, u početku u svojoj osnovi nije promijenjen.<sup>78</sup> Jedina intervencija je bila povišenje baldahina portala te dodavanje trokutastog zabata s neogotičkommonoforum. Tek je 1887. godine podnesen zahtjev za odobrenje projekta i troškovnika restauriranja južnog portala, kojim bi se postiglo konačno

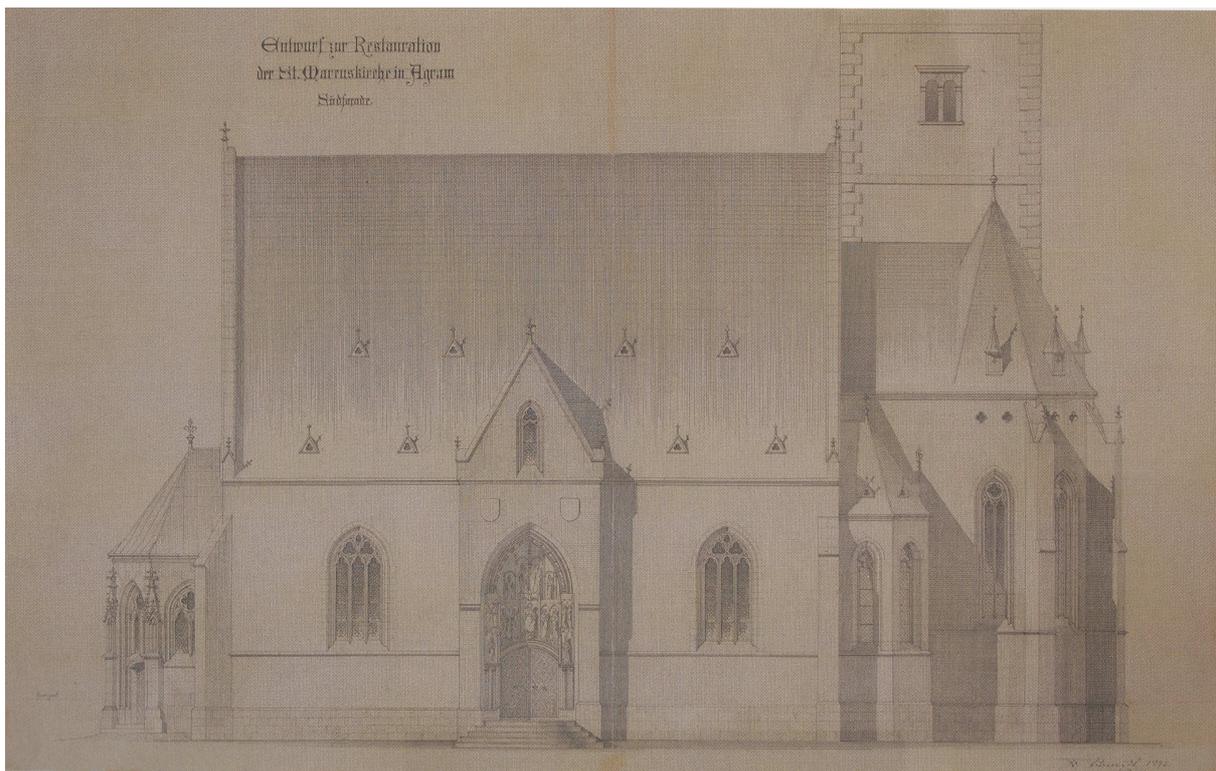
Sl. 7. Friedrich Schmidt, Projekt za restauraciju južnog pročelja svetog Marka, 1875.

stilsko jedinstvo cjelokupne crkve.<sup>79</sup> Zid glavnog broda povišen je za 65 centimetara, što je jasno vidljivo u usporedbi nacрта prije i poslije restauriranja (Sl. 6 i 7).<sup>80</sup> Dva su pravokutna polukružno zaključena prozora krasila južno pročelje prije restauriranja. Stilski ih se nije moglo uvrstiti u nijednu epohu, jer su većim dijelom nastali i modificirani popravcima iz nužde, koji su se zbivali tijekom ranijih stoljeća (Sl. 6). U Schmidtovom novom projektu prozori su sadržali svoj izvorni položaj te izvorne dimenzije, ali su stilski preoblikovani. Novi neogotički prozori zaključeni su šiljastim lukom te su dobili bogato ukrašena mrežišta i vitraje, o kojima će u nastavku još biti riječi.

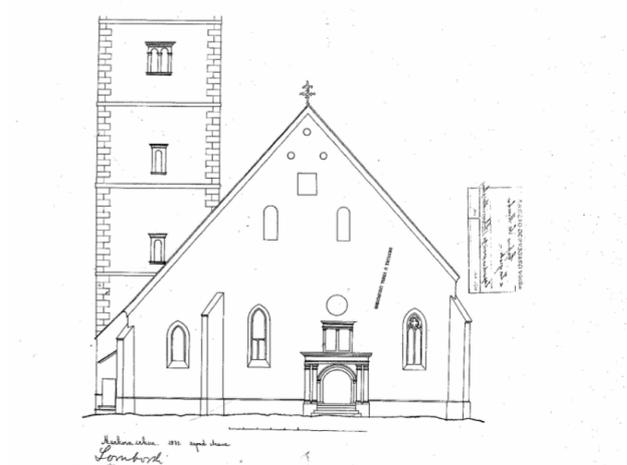
Sl. 8. Zapadno pročelje crkve sv. Marka na precrtu iz 1936. nacrtu iz 1875. prije Schmidt-Bolléove regotizacije

Zapadno pročelje iziskivalo je znatno veće promjene od južnoga. Zatečeno stanje svojim se oblikom doimalo prilično asimetrično i neproporcionalno, jer krovna konstrukcija nije obuhvaćala samo tijelo crkve, nego i dograđenu kapelu sv. Fabijana i Sebastijana (Sl. 8). Stoga se zapadni portal nije nalazio na središnjoj osi pročelja, nego nešto južnije od nje. Spomenuti se portal svojim stilskim obilježjima moglo pripisati razdoblju klasicizma. U nacrtu prije obnove jasno se vidi portal zaključen segmentnim lukom, koji je omeđen parovima stupova na kojima počiva ravna profilirana greda. Iznad grede centriran u osi portala nalazio se pravokutni prozor, koji je stupovima podijeljen na dva prozorska polja te također natkriven profiliranom gredom. U donjoj zoni pročelja nalazila su se dva šiljasto zaključena prozora, po jedan sa svake strane, od kojih je južni imao sačuvano gotičko mrežište, te jedan manji šiljasti prozor na dijelu pročelja koji je pripadao kapeli. Između dva sjeverna prozora nalazio se ukošeni kontrafor, koji je segmentirao tijelo crkve od kapele. U zoni zabata također se nalazilo nekoliko prozorskih otvora. Pri samom vrhu bila su tri manja kružna otvora ispod kojih je u središnjoj osi pročelja bio smješten kvadratičan prozor te dva lučno zaključena prozora u obliku uspravnog smještenog pravokutnika ispod njega.

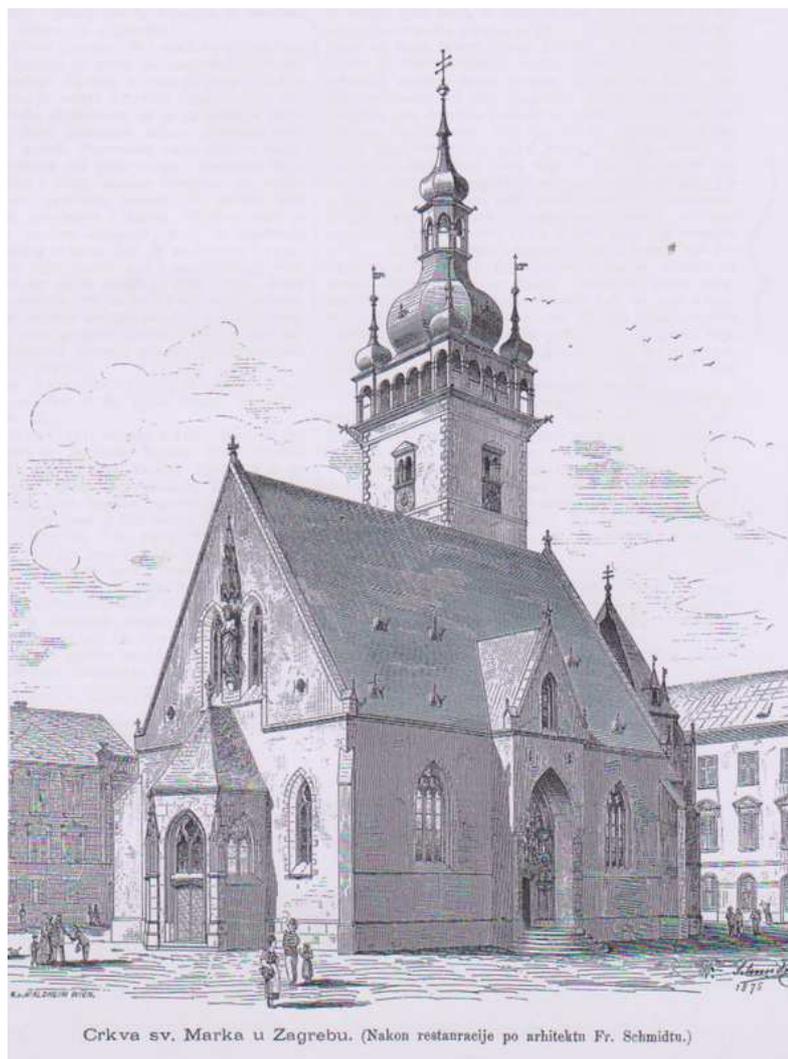
Sl. 9. Friedrich Schmidt, Perspektivni pogled na restauriranu crkvu prema Schmidtovom projektu iz 1875.

Novi Schmidov projekt predviđao je rušenje kapele sv. Fabijana i Sebastijana. Time je vraćena cjelokupna simetrija pročelju, a zapadni portal ponovno je dobio središnji položaj. Prema sačuvanom južnom gotičkom prozoru oblikovan je novi, koji je zatim služio kao predložak za oblikovanje sjevernog prozora.<sup>81</sup> Na mjestu portala u izvornom projektu iz 1875. godine predviđeno je raskošno poligonalno neogotičko predvorje (Sl. 9), ali ono nikad nije izvedeno.

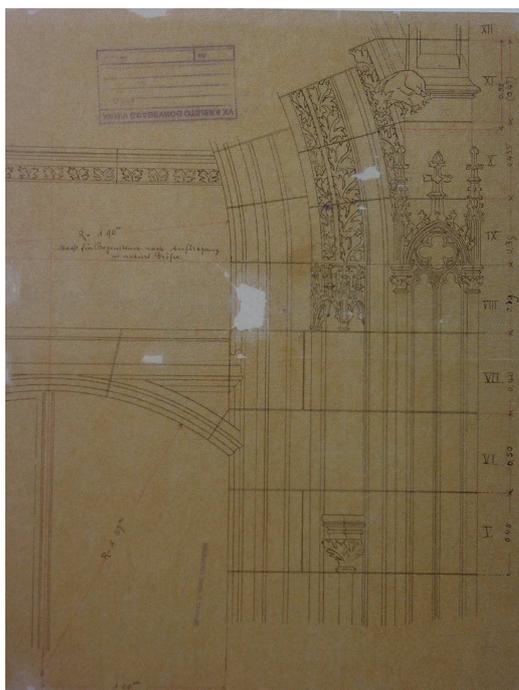
Sl. 10. Izvedbeni projekt za zapadni portal crkve sv. Marka u Zagrebu, oko 1879.

Umjesto predvorja pristupilo se izgradnji puno jednostavnijeg portala, prema Schmidtovim projektima iz 1879. godine pa se može pretpostaviti kako je nedostajalo financijskih sredstava za izvedbu prvog, raskošnijeg projekta. Novi projekt predvidio je plošni portal izveden šiljastim gotičkim lukom, omeđenim dvjema bogato ukrašenim fialama(Sl.10).

Na luku počiva šiljati trokutasti zabat u čijoj se sredini nalazi kamena rozeta, koja nije probijena zbog neusklađenog odnosa njenog položaja i unutrašnjih svodnih lukova. Do 1881. godine kameni zapadni portal skoro je u potpunosti bio dovršen, a 1882. godine umetnuti su kipovi sv. Augustina i Kvirina.<sup>82</sup> Izvedbu kipova najprije se namjeravalo povjeriti poznatom kiparu Ivanu Rendiću, no čini se da je isti zahtijevao prevelik iznos pa je izrada povjerena Matiji Tassottiju.<sup>83</sup> Uz kipove Tassotti je izradio arhitektonske elemente zapadnog portala i popločenje u unutrašnjosti, ali je bio suočen s mnogim kritikama upućenima na račun poda i kipova<sup>84</sup>. Sužavanje pročelja te separiranje krova crkve od krova sakristije podrazumijevalo je izvedbu šiljatije krovne konstrukcije u odnosu na raniju, što je ujedno i utjecalo na oblik zabata. Krovni vijenac južnog i sjevernog pročelja produljen je preko zapadnog pročelja s manjim stepenastim

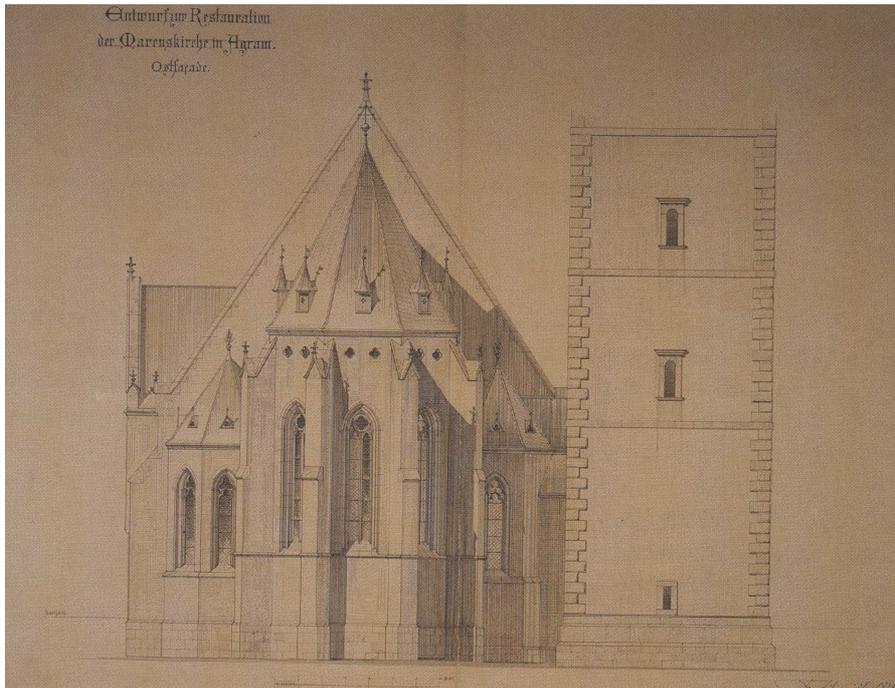
Sl. 11. Friedrich Schmidt, Projekt za restauraciju istočnog pročelja crkve sv. Marka, 1875.

Za istočno pročelje crkve sv. Marka bile su predviđene znatno veće promjene kako bi se postiglo stilsko jedinstvo, a crkvi vratio reprezentativan karakter. Za početak su dimenzije istočnog zabata u potpunosti promijenjene, što je ponajviše bilo uvjetovano promjenom cijele krovne konstrukcije. Bilo je potrebno sazidati potpuno novi zabat zaključen tesanim kamenim blokovima, uži i šiljatiji od staroga. Na taj način riješen je problem asimetrije između krovova crkve i svetišta, te su se nakon zahvata nalazili u istoj osi. Zidna struktura poligonalnog svetišta s dvjema bočnim apsidama također je uvelike izmijenjena. Prema dvama sačuvanim gotičkim

prozorima na glavnoj apsidi Schmidt je projektirao mrežišta i otvore za ostale prozore, od kojih je dio bio sazidan.<sup>85</sup> Prozori bočnih apsida također su nastali prema zamisli Friedricha von Schmidta, iako postoji projekt Hermana Bolléa za jedan prozor iz 1880. godine, na kojem je navedeno da je napravljen prema Schmidtovom.<sup>86</sup> Zidove poligonalnog svetišta Schmidt je neznatno povišio te svakome dodao pri vrhu po dva četverolisna otvora kako bi osigurao dodatno osvjetljenje potkrovlja. Kontrafori su također djelomično modificirani, tako što su im na vrhu dodani zabati s kamenim križnim ružama, kakve se mogu susresti i na ostatku građevine. Glavna i bočne apside su dobile puno šiljatije višeslivne krovove, koji su, kao i ostatak građevine, pokriveni polikromiranim glaziranim crijepom. Podizanje šiljaste krovne konstrukcije iznad samog svetišta svakako je motivirano činjenicom da su u unutrašnjosti pronađeni tragovi obrisa staroga krova te je Schmidt stoga pretpostavljao da je ranija konstrukcija bila šiljatija u odnosu na zatečenu.<sup>87</sup> Krovovima svetišta i bočnih apsida dodani su i krovni prozori. Za bočne apside predviđeni su krovni prozori trokutastog oblika zaključeni križnim ružama, jednaki onima na glavnom krovu crkve, dok je svetište dobilo prozore u obliku uspravnog pravokutnika natkrivenog višeslivnim krovom, gotovo nalik malim tornjevima.

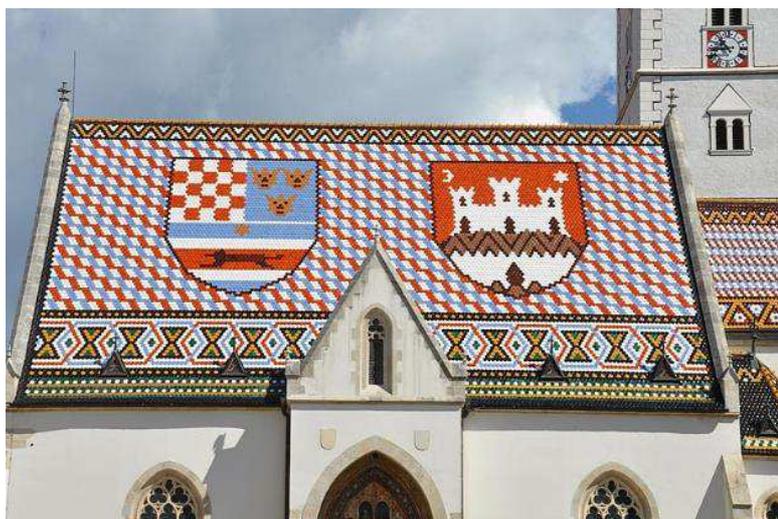
Sl. 12. Južna strana krova crkve sv. Marka, današnje stanje

Prema Schmidtovu projektu južna ploha glavnoga krova prekrivena je plavim, bijelim i crvenim crijepom, a glavni središnji dio površine krasi grbovi Trojedne Kraljevine Hrvatske, Slavonije i Dalmacije i grada Zagreba (Sl. 12). Donji rub ukrašen je arabesknom ornamentikom, kakva se ponavlja u istom položaju i na sjevernoj krovnoj plohi. Krov svetišta također je pokriven glaziranim crijepom jednakih boja onomu na glavnom krovu, te je i on ukrašen arabesknom ornamentikom u donjem rubu, koja se znatno razlikuje od one na glavnom krovu. Za pokrivanje krovova sjevernih aneksa, stubišnog tornja i bočnih apsida korišten je crijep znatno tamnijih boja, ali je ponovno prisutno ornamentalno oblikovanje donjih i gornjih bordura.

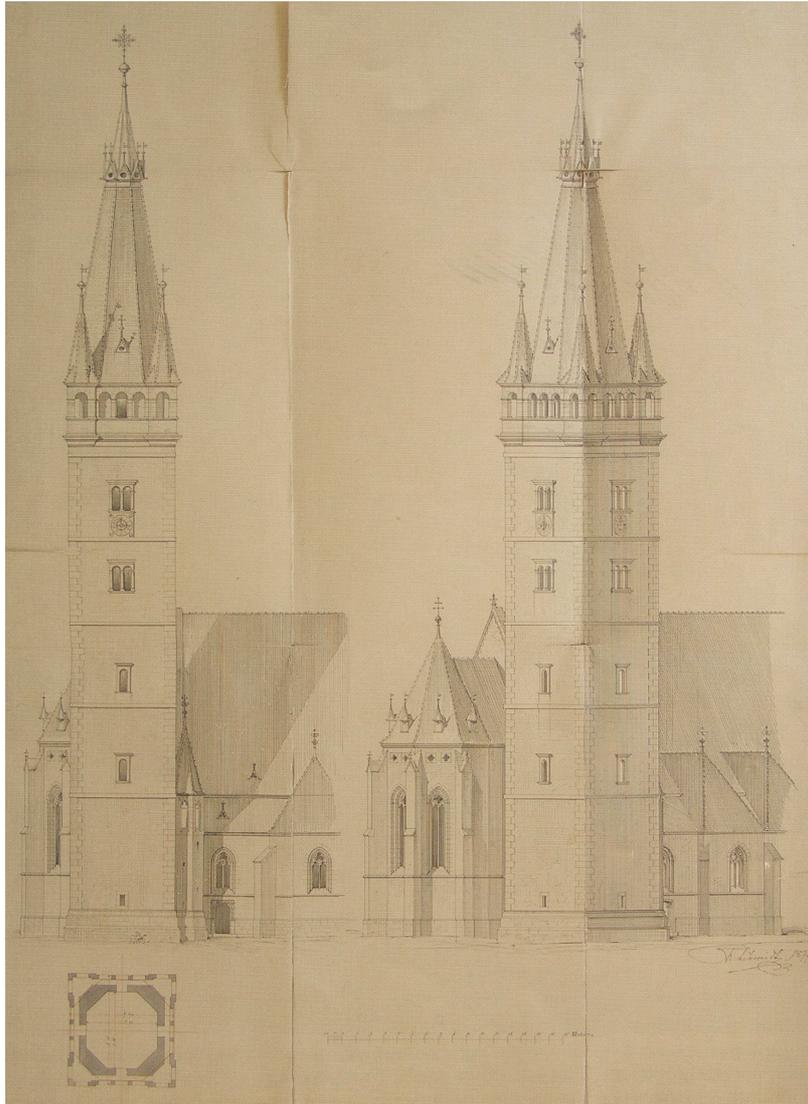
Sl. 13. Friedrich Schmidt, Projekt za svetište i toranj crkve sv. Marka s izmijenjenim prijedlogom za kapu tornja, 1877.

J. J. Strossmayer je u korespondenciji sa F. Račkim ipak izrazio nezadovoljstvo takvim rješenjem te navodi potrebu za dodatnim konzultacijama s Schmidtom oko tog predmeta.<sup>102</sup> Navodi kako to jest rješenje kane gotike, kao što se vidi u Pragu na crkvi sv. Marije predTýnom, ali ipak smatra da se treba promijeniti tako da cjelokupna građevina bude u stilskom suglasju.<sup>103</sup> Nakon toga je Schmidt 1877. godine izradio novi projekt za restauriranje zvonika. U novom projektu zadržan je prethodni koncept kape tornja s ophodom i četiri ugaonih tornjića, ali je stilski drugačije riješeno. Vrh tornja krasila je šiljasta poligonalna kapa, čiji se oblik ponavljao umanjen u ugaonim tornjićima, a stilski je cjelokupna kompozicija bila puno bliža ostatku crkve. Ipak, na kraju nijedan od Schmidtovih projekta nije izveden, već se zadržalo zatečeno stilsko rješenje s lukovičastom kapom, a razlog tomu je ponovno bio financijske naravi.<sup>104</sup> Teška financijska situacija tako je ponovno uzrokovala nemogućnost izvedbe Schmidtova projekta, a u ovom slučaju je situacija bila još fatalnija, jer je samim time spriječeno nastojanje potpunog stilskog jedinstva crkve. Zvonik sv. Marka na kraju ipak nije bio pošteđen od daljnjih radova. Postojeće stubište koje je vodilo na toranj i tavan srušeno je, a umjesto njega se trebao podići novi stubišni toranj između tornja i sakristije.<sup>105</sup> U prvotnom projektu iz 1875. godine taj je toranj bio natkriven manjom lukovičastom kupolom, koja je oponašala oblik završetka glavnog tornja. Modifikacijom projekta tornja 1877. godine i taj je dio promijenjen te je novi projekt predviđao manju neogotičku kapu prekrivenu glaziranim crijepom (Sl. 13). Iako je projekt iz 1877. godine odbačen, ipak je izvedeno rješenje stubišnog tornja iz istog projekta, čime su završili radovi na zvoniku crkve sv. Marka.
