DIPLOMSKI RAD

Konzervatorski radovi na bedemima Starog grada u Čakovcu

Mentor:
prof. dr. sc. Zlatko Jurić
Studentica:
Tajana Vidović

Zagreb, rujan 2016.

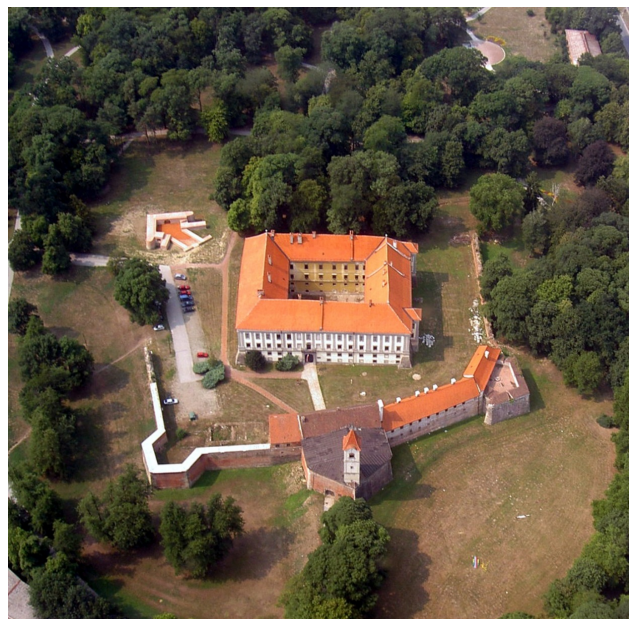
Slika 4. Današnje stanje čakovečke utvrde s prikazom dviju vrsta bastiona koji razvojno i vremenski prate jedan drugog. Jednostavni bademasti tip s ravnim flankama jest jugoistočni bastion (prikazan u donjem lijevom kutu). Drugom tipu bastiona s uvučenim flankama i zaobljenim završecima fasa pripada sjeverozapadni bastion (prikazan u donjem desnom kutu) kojem je pandan južni bastion sa stražnje strane utvrde (gornji lijevi kut).

Uz to, vidljiv je današnji položaj parkirališta između istočnog dijela bedema i južnog bastiona koji predstavlja veliki problem zbog nemogućnosti spajanja ovog dijela utvrde. Ispod površine na tom mjestu nalaze se plinske i električne instalacije, što će biti pojašnjeno kod istraživanja i revitalizacije južnog bastiona. (foto: arhiva – Muzej Međimurja Čakovec, 2013.)

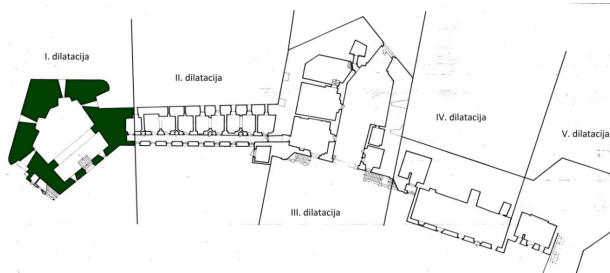
Slika 10. Peterokutni renesansni bastion (I. dilatacija) s karakterističnim načinom gradnje izduženog čeonog bastiona i nešto kraćim bočnim zidom koji se pod pravim kutem veže uz tvrđavsku kurtinu. Uz peterokutni bastion prigrađena je barokna zgrada vidljiva samo na katu bastiona s dvorišne strane. (tlocrt: arhiva – Restauratorski zavod Hrvatske, 1989.)

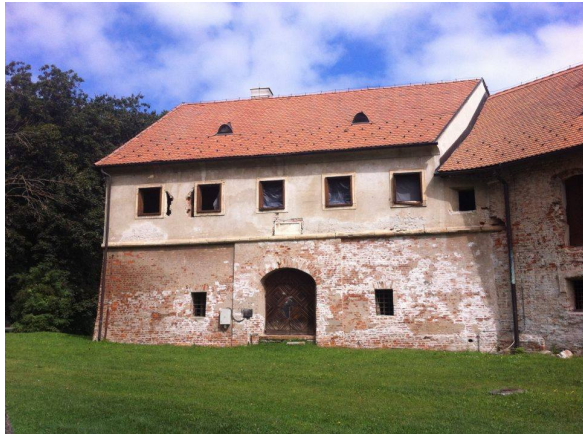
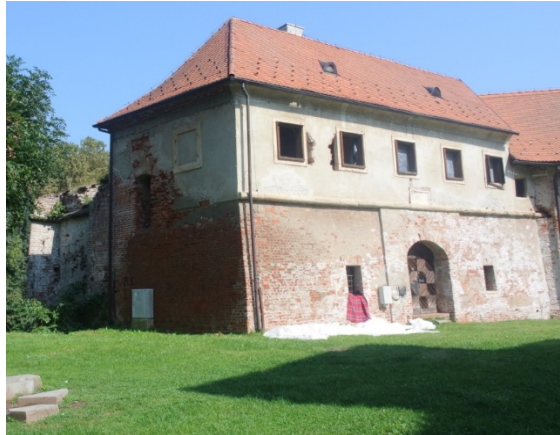
Dvorišni zid bastiona u doba Zrinskih bio je duži od današnjeg. To dokazuje sonda koju su konzervatori otvorili uz kameni vijenac na spoju s baroknom zgradom (sl. 13.)
) Vijenac je prekriven zidom i dopire do hodnika barokne zgrade. Bitno je napomenuti da zapadni zid ovog bastiona ne pripada 16. stoljeću. Sonda koju su istraživači otvorili na spoju tog i dvorišnog zida jasno pokazuje da je taj zid nastao kasnije. Poznato je da je taj dio bastiona bio višestruko mijenjan. Danas više nema ni vanjskog stubišta koji je nekada postojao uz zapadni zid bastiona (sl. 11. (b))

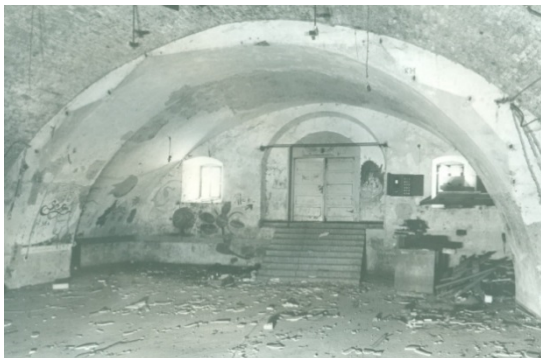
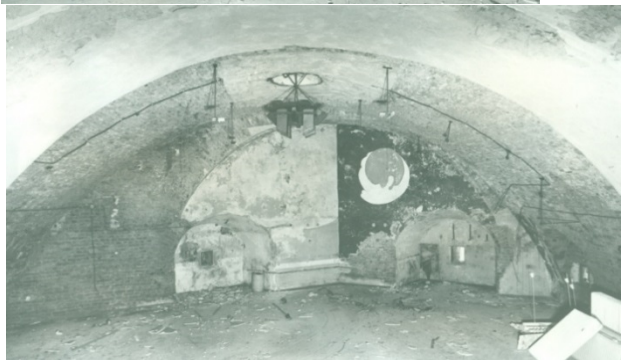
Slika 14. Stanje interijera u prizemlju sjeverozapadnog bastiona za vrijeme konzervatorskih radova 1989. godina. Dosta je dobro očuvan prostor i nije bilo potrebno otvaranje sondi. (foto: arhiva – Restauratorski zavod Hrvatske, 1989.)

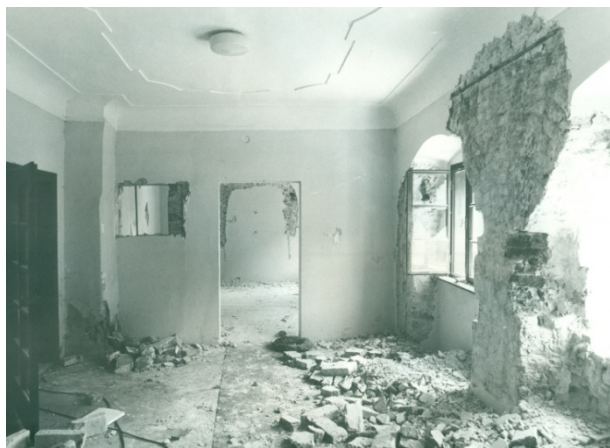
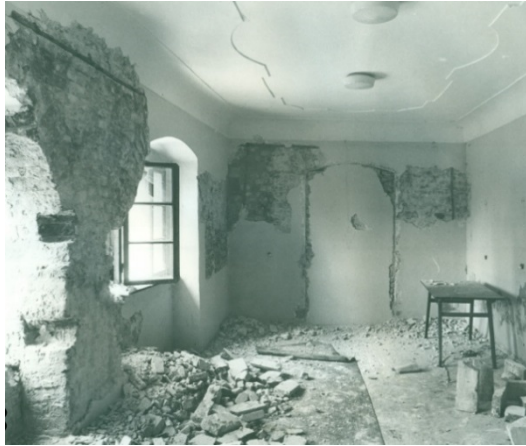
Slika 15. Stanje interijera na katu sjeverozapadnog bastiona za vrijeme konzervatorskih radova 1989. godina. Vidljivo je da su svi zidovi 16. stoljeća (građeni opekom) bili skriveni pod baroknom žbukom. Tragovi nekadašnjeg trijema galerije vidljivi su u manjim fragmentima interijera kata. (foto: arhiva – Restauratorski zavod Hrvatske, 1989.)

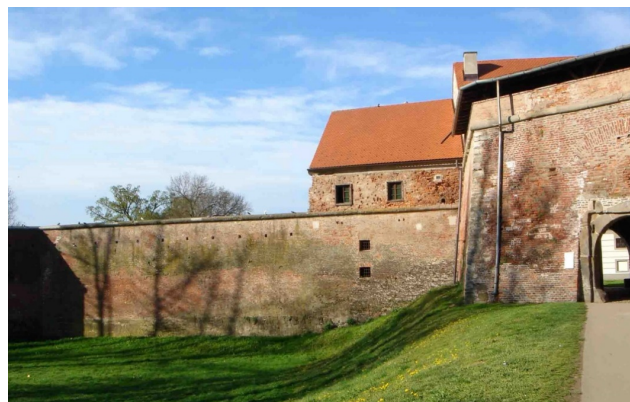
Slika 17. Današnje stanje vanjskog lica ulaznog bastiona (III. dilatacija) i bedema (IV. dilatacija) koji ga spaja sa jugoistočnim bastionom (V. dilatacija). (foto: T. Vidović, 2016.)

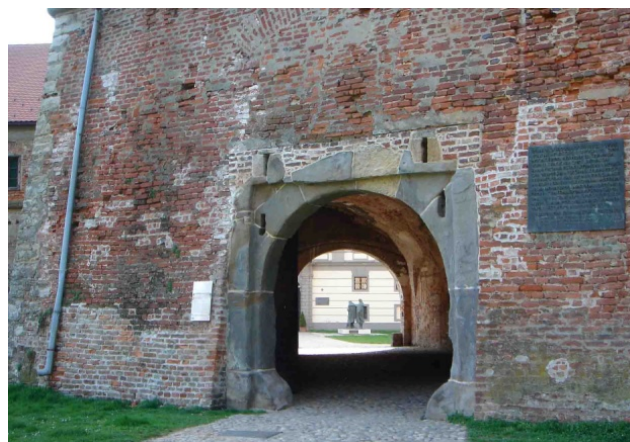
Slika 18. Današnje stanje vanjskog portala ulaznog bastiona sa sačuvanim otvorima za lance pokretnog mosta koji je bio ključna točka u gradskom komuniciranju. Vidljiva je zamjena

dotrajalih opeka na vanjskom licu bastiona - (foto: T. Vidović, 2016.)

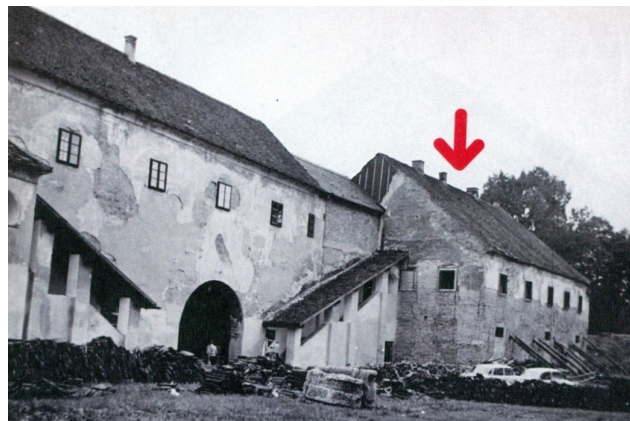
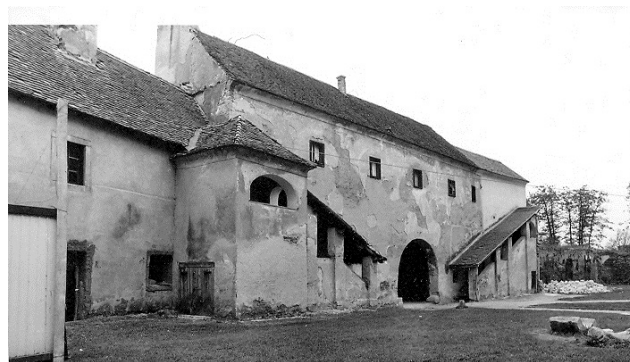
Slika. 19. a) Prikaz baroknog objekta s dvorišne strane sjevernog dijela srušenog 1978. godine zbog trošnosti. Vidljiva je obloženost dvorišnog zida središnjeg bastiona vapnom. Tada još nisu otkriveni tragovi nekadašnjeg trijema koji je nalaze ispod ove glatke površine (foto: arhiva – Restauratorski zavod Hrvatske, 1977.) b) Nekadašnje stanje dvorišne strane ulaznog bastiona gdje je vidljiva njena obloženost vapnom osamdesetih godina prošlog stoljeća (foto: arhiva – Restauratorski zavod Hrvatske, 1986.)

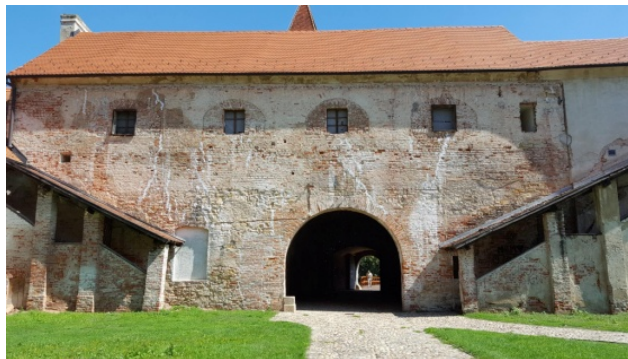
Slika 20. Današnje stanje ulaznog bastiona s dvorišne strane gdje su u gornjem dijelu vidljivi arkadni otvori koji su bili dio nekadašnjeg trijema. Probijeni pravokutni otvori očit su kasnija pregradnja. Uz ulazni bastion kasnije su prigradena stepeništa koja su nekada bila veza s baroknim zgradama izgrađenim u 18. stoljeću. Lijevo od portala, u prizemlju, nalazi se prozorski otvor koji je kasnije zatvoren. Desno od portala nalazi se probijeni prozor koji je očito izgrađen prije baroknog stubišta (foto: T. Vidović, 2016.)

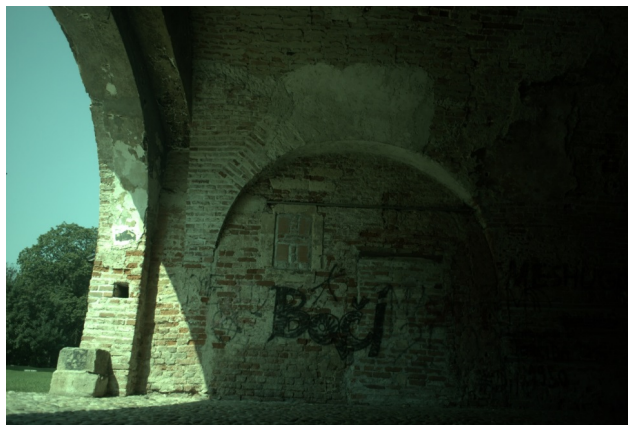
Slika. 21. Današnje stanje interijera ulaznog bastiona (III. dilatacija) prema dvorišnoj strani gdje je vidljiv otvor za rampu. Uz nju je nekada stajala kamena uložnica koja se danas nalazi u kolnici palače. Uz to prikazan je lučni zazidani otvor koji je nekada služio kao komunikacijski prolaz, i bio dio trijema, prema bedemu (II. dilatacija) koji je vodio do sjeverozapadnog bastiona. Unutar lučnog otvora nalazi se zazidan kasnogotički okvir skošene profilacije. (foto: T. Vidović, 2016.)

Tijekom istraživanja otkrivena je i odzidana rupa opločena daskama na lijevom dijelu portala u koju se uvlačila drvena greda koja je zatvarala prolaz kroz bastion. (sl.21. Podno tog nekada je stajala samostojeća kamena uložnica (kasa) za novac s metalnim poklopcem, kuglastim zakovicama i omčom za lokot. Prema tome može se zaključiti da je tu bila rampa za naplaćivanje kroz prolaz. Središnji bastion doživio je nekoliko pregradnji tokom povijesti čime je izmijenjena njegova unutarnja prostorna organizacija. U 16. stoljeću to je bio dvodijelni prostor nadsvođen bačvastim svodom impresivnog raspona kojeg su pridržavala dva masivna stuba. Oba masiva i danas su vidljiva između zapuna izvedenih u 18. stoljeću. Danas je vidljiv rezultat višestruke prostorne izmjene jer su naknadno izvedeni zidovi nekadašnji jedinstven prostor podijelili u četiri dijela: kolnicu (prolaz) na istočnom dijelu i tri manje pravokutne prostorije na zapadnom dijelu rastvorene vratnicama prema kolnici (sl. 22.). Istočni zid kolnice još uvijek zadržava dva otvora koja su korištena za topove (sl. 23.d)). Pretpostavlja se da su tri manje pravokutne prostorije, bez prozora, služile kao tamnice za zatvorenike. Ovakva promjena forme unutrašnjosti ukazuje na to da bastion više nije služio kao obrambeni objekt. O tome svjedoči i položaj pregradnih zidova od kojih neki završavaju u topovskim otvorima. S izgradnjom pregradnih zidova u unutrašnjosti srušen je i nanovo zazidan bačvasti svod u sjevernom dijelu prolaza. Izvorni svod iz 16. stoljeća sačuvan je samo u južnom dijelu uz dvorišni portal. Spoj starog i novog dijela svoda dobro je vidljiv kao i trag starijih susvodnica koje je novi svod presjekao. Razlikuju se po tome što kod novog nisu konstruirane susvodnice (sl.23.) Može se primijetiti i da na novom svodu nema ni ventilacijskog otvora, što je u doba Zrinskih bilo od izuzetne važnosti zbog dima i mirisa baruta za vrijeme pucnjave. Stoga nije više bila potreba za ventilacijom za izvlačenje dima obzirom da su cijeli kompleks i njegovi sadržaji služili drugoj svrsi..

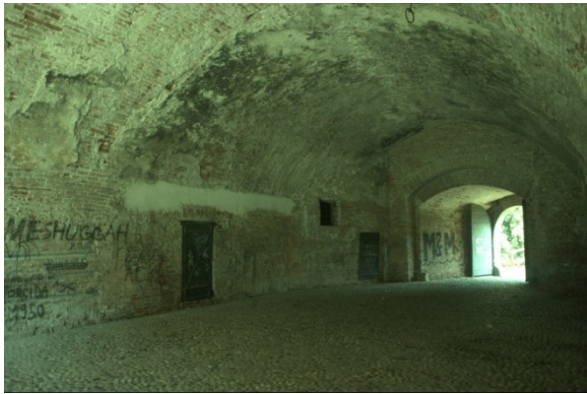
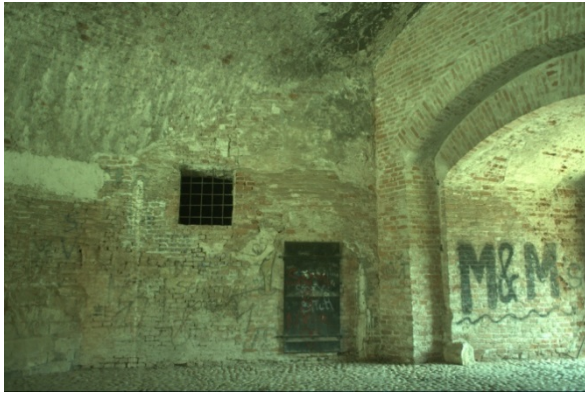
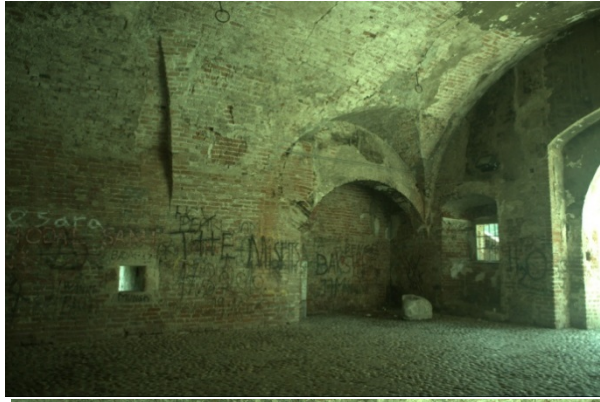
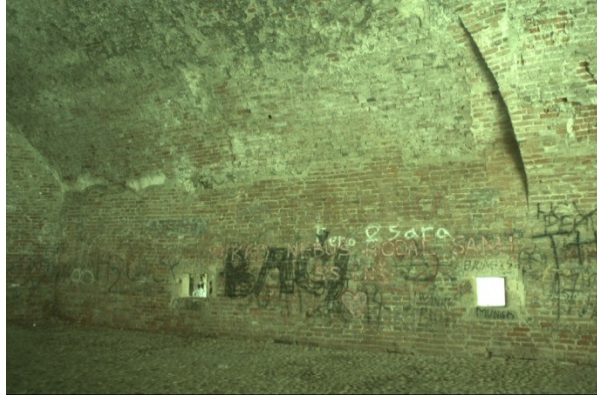
Slika 23. Unutrašnje stanje glavnog ulaznog bastiona. Slike a) i b) prikazuju pogled s interijera središnjeg bastiona prema vanjskom licu utvrde gdje je nekada bio pokretni most. Slika c) prikazuje pogled prema dvorišnoj strani fortifikacija prema palači. Vidljiv je prikaz niše zajedno s kasnogotičkim probijenim prozorom s desne strane i otvorom za topove na istočnom zidu interijera glavnog bastiona. Prikaz svodne konstrukcije i nekadašnjih masivnih stupova koji su je pridržavali vidljivi su na slikama e) i d). Uz to na d) slici vidljiva su oba otvora za topove' (foto: I. Novak, 2016.)

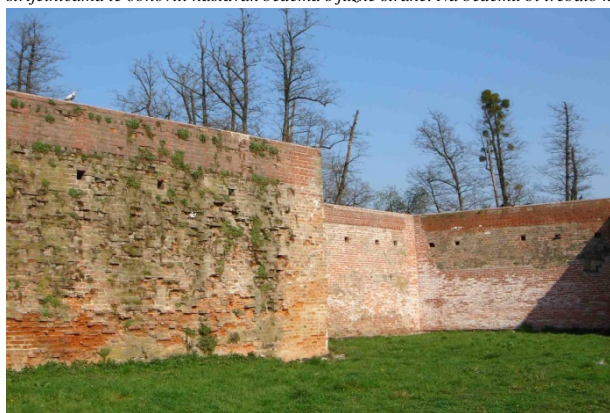
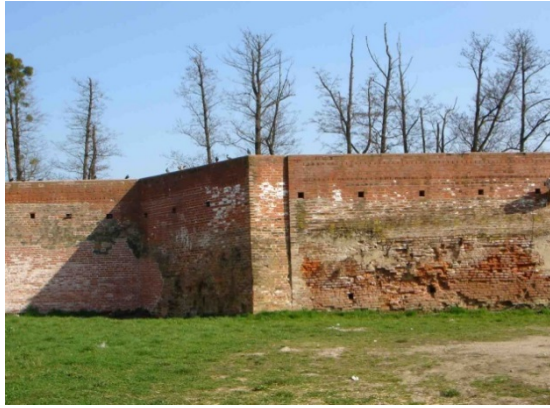
Slika 27. Današnje stanje jugoistočnog bedema (V. dilatacija) otvorene forme sa pripadajućim bedemom (IV. dilatacija) koji ga povezuje s ulaznim bastionom. (foto: T. Vidović, 2016.)

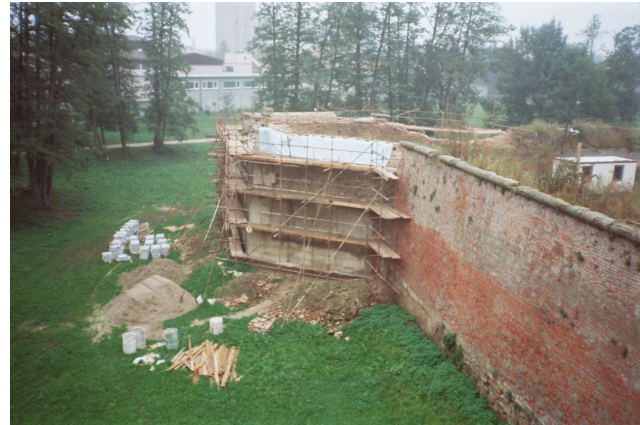
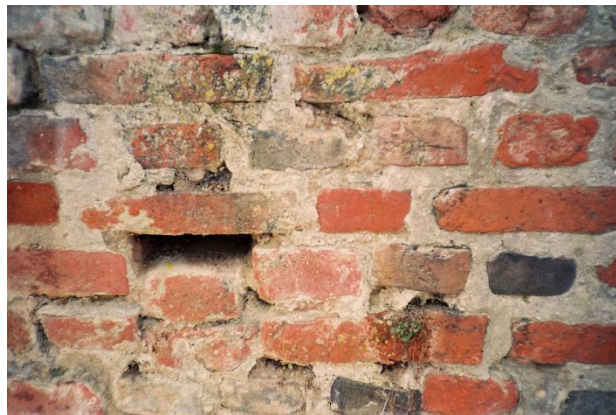
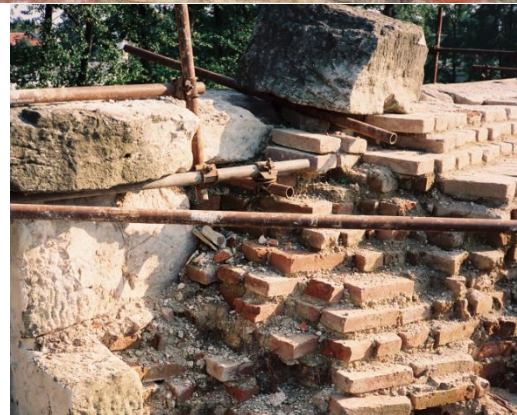
u širini bedema (što se može protumačiti kao sistem ventilacije zbog baruta i dima). Na vanjskoj strani zida IV. dilatacije otvori su bili zazidani prilikom obnove izvedene 1964. godine. Tom prilikom fugiranje je bilo izvedeno jakim, agresivnim, mortom (sl.29.b) koji je prouzrokovao oštećenje opeke (ljuskanje i pucanje). To se ističe kao negativno rješenje ovog zahvata, obzirom da je ponovna sanacija istog bila potrebna godinu dana kasnije. Izvorni ventilacijski otvori rekonstruirani su po cijelom dužini bedema na izvornim pozicijama. Velika oštećenja utvrda je pretrpjela na V. dilataciji gdje je odlučeno da pukotine budu sanirane klasičnim zazidavanjem te da se dalje prati red opeke (sl.30.).

Sanacija bedema započela je 1991. na temelju dozvole Regionalnog zavoda za zaštitu spomenika kulture u Zagrebu pod vodstvom dipl. ing. arh. Ksenije Petrić. Prvi korak IV. dilatacije, bedema, obuhvaćao je kompletno čišćenje vanjskog zida i kruništa od raslinja mehaničkim putem mlazom vode. Kako je raslinje na zidovima svoje korijenje pustilo u ventilacijske otvore, djelovalo je na vezivo pretvorivši ga na pojedinim mjestima u humus. Sanacija takvog oštećenja provela se sada djelomičnim razgrađivanjem postojećeg i ponovnim polaganjem iste opeke u vapneni mort. Pregledom cjelokupnog objekta zamijećen je određen broj oštećenih, gotovo trulih, opeka koje je trebalo izvaditi. Opeka se nadomjestila novoizrađenom opekom istog formata. Ispod kamenog vijenca dvorišnog zida nalazi se red horizontalnih otvora izvedenih

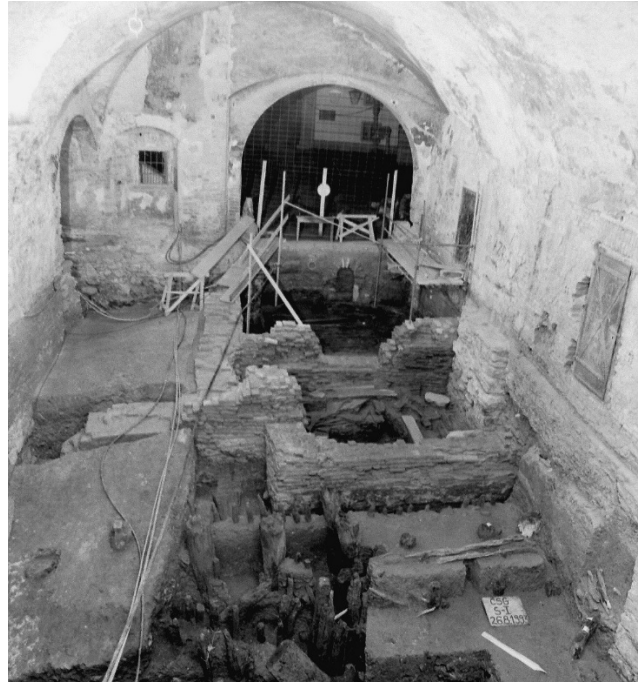
Slika 32. Stanje unutrašnjosti glavnog bastiona tijekom istraživanja 1993. gdje su otkriveni temelji srednjovjekovne utvrde iz 14. stoljeća o kojima do tada nije bilo saznanja. (foto: B. Damiš, 1993.)

Ovim arheološkim istraživanjima po prvi puta ustanovljeno je postojanje srednjovjekovne utvrde koja je izgrađena na istom mjestu samo nekoliko stoljeća ranije te je dobiven točan uvid u način gradnje renesansne utvrde koji je ranijim istraživanjima (1989. i 1990.) bio tek pretpostavljen (sl.32.) Otvorene sonde pokazale su način temeljenja zidova na sistemu stupova i greda. Na gusto pobijene drvene šipove postavljena je kamena temeljna zona iznad koje je zidna struktura opeke. Na tu konstrukciju se dalje zidao bedem bastiona kakvog danas poznajemo. Pokazalo se stvarno stanje konstrukcije temelja od pretpostavljenog stanja dobivenog sondažnim istraživanjima ranije. Prvobitno dijagnosticirani uzroci oštećenja konstrukcije koji su pripisani različitoj dubini temelja i lošem tlu pokazali su se netočnima te je bilo neophodno bilo pristupiti nadopuni projekta statičke sanacije. Ponovo se potvrdilo da su istraživanja ovog dijela prioriteta te da ih je potrebno izvesti prije projektne dokumentacije koja slijedi. Otkriveno stanje temelja pokazalo je da je konstrukcija u vrlo dobrom građevinskom stanju. Sve što je bilo ispod zemlje odlično je sačuvano te je ustanovljeno da su glavna oštećenja bila u gornjoj zoni temelja. Utjecaj vode bio je toliko izrazit da je došlo do razaranja građevinskog materijala, kako opeke, tako i samog kamena. Najočiti primjer spomenutog stanja jest kameni okvir jedne od strijelnica koji se naočigled raspadao te mu je bila potrebna hitna sanacija. Pregledom stanja zaključeno je da je potrebna samo jednostavna sanacija stupova ugradnjom zamjenskog materijala i punjenjem reški vapnenim mortom. Iznad zone temelja stupovi su također sanirani na ranije spomenuti način ugradnjom opeke, punjenjem reški i rekonstrukcijom izvornog oblika stupova. U kolnici ulaznog bastiona sanirani su i zamijenjeni truli i oštećeni zidovi starom opekom. Oborinske vode s terase ulaznog bastiona i ovdje su pridonijele propadanju građevinskog materijala. Luk iznad ulaznog portala koji se odvajao također je ponovo izidan starom opekom zbog djelovanja procijedne vode s terase (sl.) Nakon završetka istraživanja lokalitet je zaštićen geotekstilom i kompletno je zatrpan glinom u slojevima. Takav način zaštite trebao bi osigurati približne uvjete u kojima je objekt nekada bio (velika prisutnost vlage i odsutnost zraka). Uz to, pronađen je bogat pokretni arheološki materijal koji je predan na čuvanje Muzeju Međimurja Čakovec.

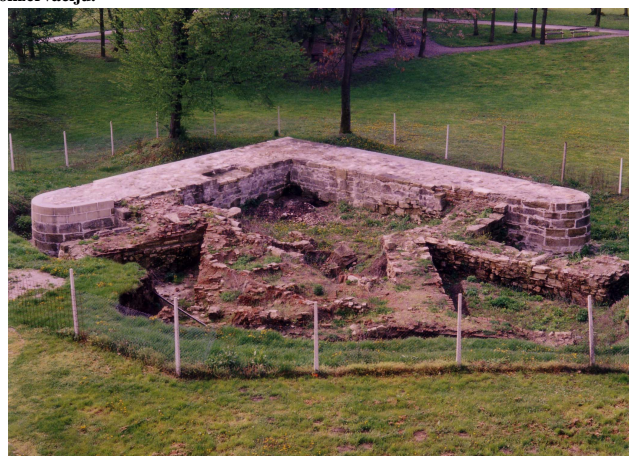
Slika 36. Prikaz stanja južnog bastiona nakon arheoloških istraživanja 1998. godine koja se može nazvati arheološkom razinom. (foto: arhiva – Muzej Međimurja Čakovec, 1998.)

Godine 1998. dovršena su istraživanja na bastionu čime je definirana arhitektura bastiona koja se prema obliku sačuvanosti može okarakterizirati kao arheološka razina (sl. 36.) Veza sa susjednim bastionima ovim istraživanjima nije potvrđena zbog preuske zone sondiranja. Tragovi pregradnog zida pokazuju da je ulazna prostorija bila podijeljena u dva prostora (J i K) u svrhu nekog obrta, vjerojatno kovačkog, zbog ostataka šljake i metala pronađenih tijekom arheoloških iskopavanja (sl.33.). Istraženi

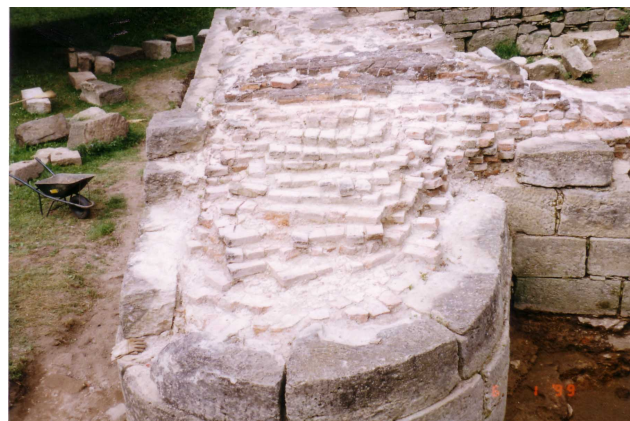
Vanjsko lice fasa, flanki i kurtina, blago skošeno građeni su od obradenih pješčenjaka kvadratne forme dok je unutrašnje građeno od poluobrađenog kamena. Jezgra zida građena je od lomljenog kamena i fragmetarne opeke povezanih vapnenim mortom. Temeljni zidovi unutrašnje prostorije građeni su od poluobrađenog kamena i opeke na koje se nastavljaju vrlo plitki sačuvani vanjski zidovi izvedeni opekom.

Slika 38. Stanje južnog bastiona (zaobljeni dio fasa) nakon arheoloških israživanja 1998. s prikazom građevinskog materijala koji se koristio. Vanjsko lice građeno je velikih kamenih blokova dok je njegova unutrašnjost građena od lomljenih kamenih ostataka i opeke. (foto: arhiva – Muzej Medimurja Čakovec, 1998.)

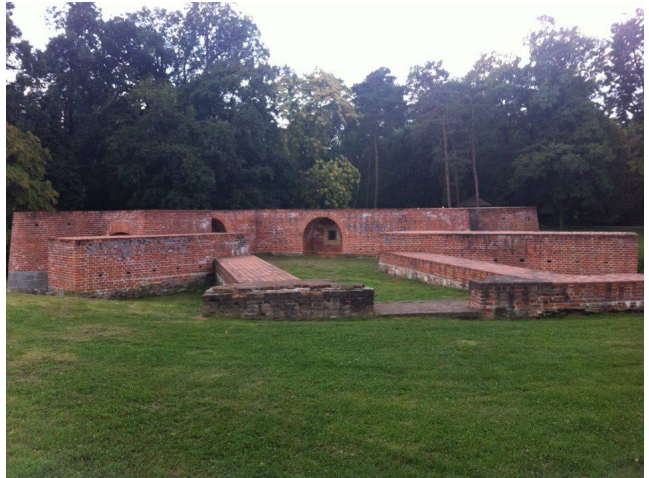
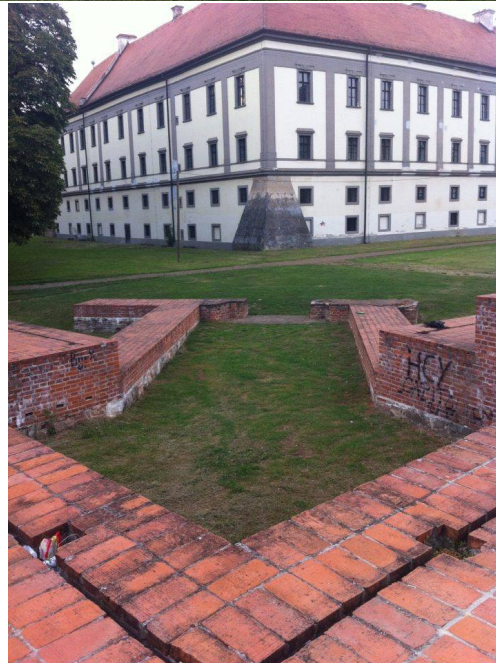
Na središnjem dijelu istočne fasade otkrivena je niša s unutarnje strane zida, širine 240 i dubine 130 cm, čija visina pada odgovara razini izvornog opločenja od opeke sačuvanog u dijelu ulazne prostorije. U niši je izvorno bila izvedena jedna od strijelnica. Na drugoj strani udubina niše strijelnice mogla se samo pretpostaviti (sl. 40.)

Slika 40. Današnje stanje unutrašnjosti južnog bastiona s prikazanim nišama kojoj je izgrađena i strijelnica prema izvornoj formi i smještaj u odnosu na palaču. (foto: T. Vidović, 2016.)

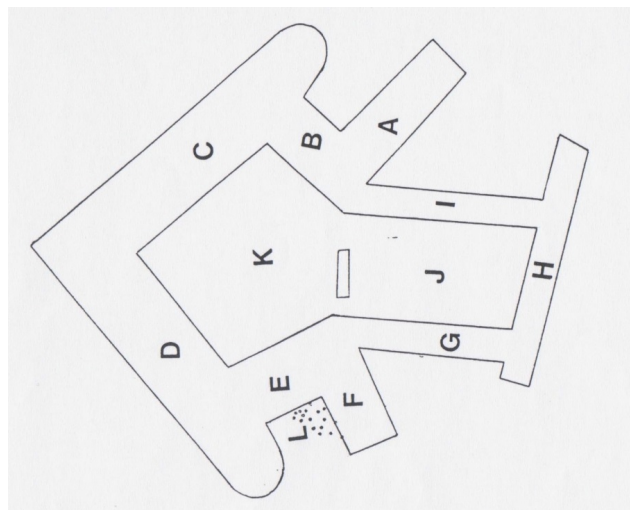
Slika 41. Tlocrt postojećeg stanja južnog bastiona sa svim otkrivenim dijelovima arheološkim sondažnim istraživanjima 1998. godine. (foto: J. Vidović, 2000.)

Temelj ulaznog zida pretprostorije (H) prvi puta je otkopan ovim istraživanjima. Temelji dužine 13 metara i širine 1,20 građeni su od poluobrađenog kamena i opeke. Dio temelja ulaznog zida pretprostorije kao i južnog zida pretprostorije devastirani su tokom instalacije plinske cijevi za Stari grad Čakovec.

Glavna prostorija (K) je tokom vremena gotovo u potpunosti bila zatrpana zemljom i raznim otpadnim materijalom te obrasla drvećem većih dimenzija čije je korijenje uvelike devastiralo zidine temelja. Sama prostorija nije nikada u potpunosti istražena te je postojao niz nepoznanica od veličine, namjene do razine funkcioniranja podnice. Uz to, nađeno je nekoliko razbijenih kamenih ploča koje bi mogle sugerirati nivo podnice i način opločenja, međutim, na preostalom istraženom prostoru takav zaključak nije bio moguć.

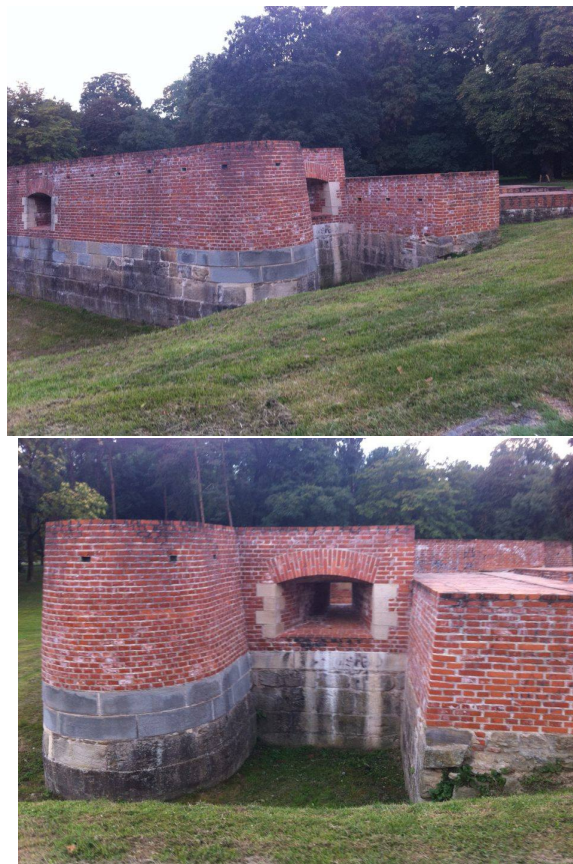
Slika 42. Današnje stanje vanjskog lica južnog bastiona s prikazom strijelnica. (foto: T. Vidović, 2016.)

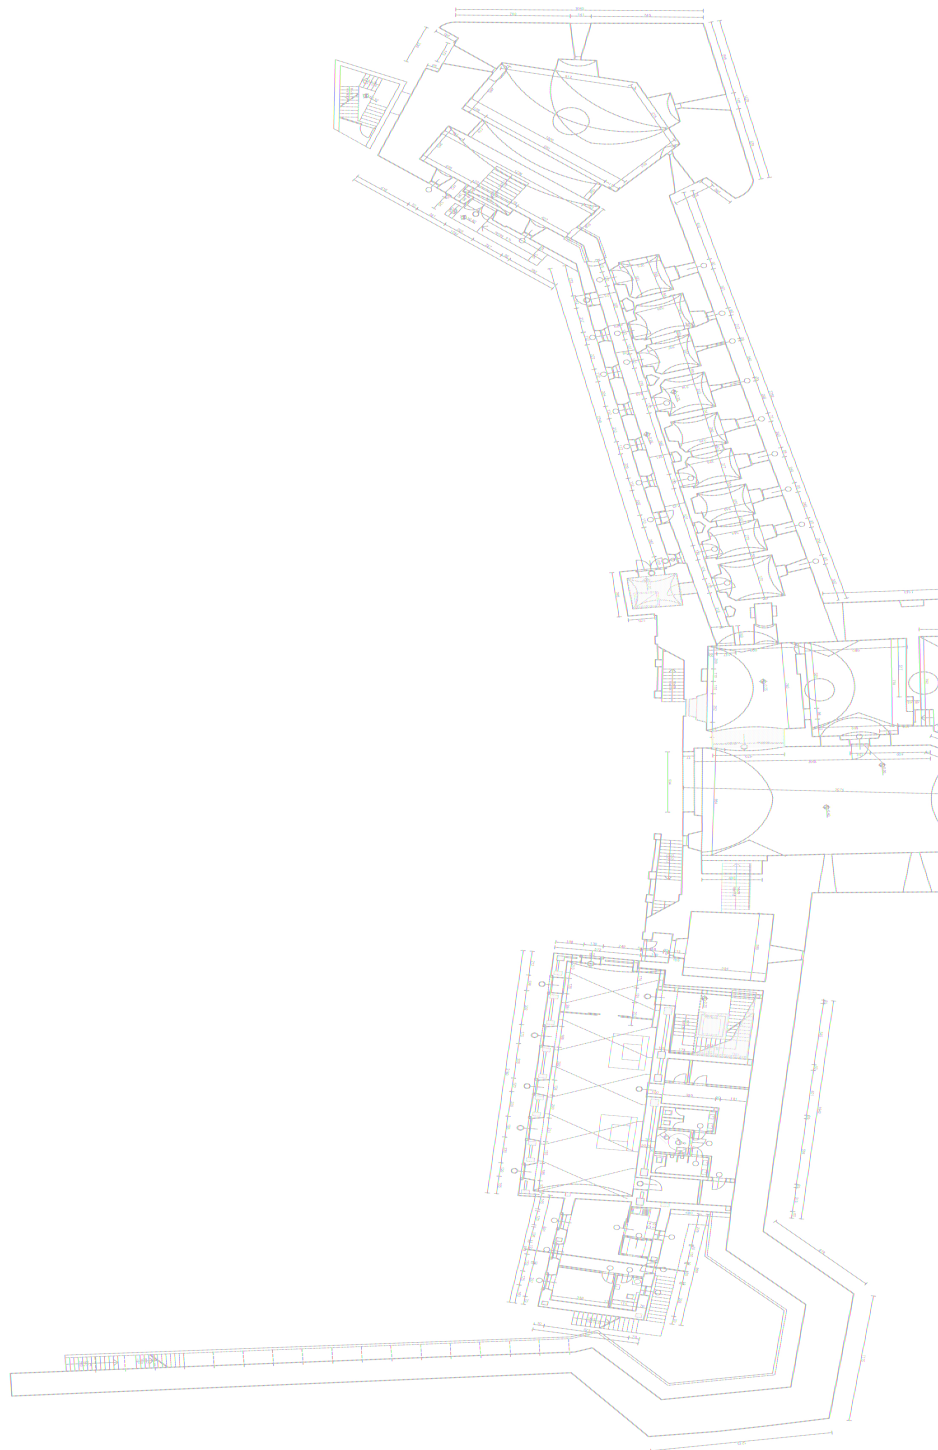
Slika 47. Tlocrt prizemlja sjevernog dijela utvrde Zrinskih iz projektne dokumentacije 2016. godine sa prikazom prostorija . (tlocrt: I. Paska, 2016.)
