SVEUČILIŠTE U ZAGREBU  
FILOZOFSKI FAKULTET  
ODSJEK ZA POVIJEST UMJETNOSTI

**REKONSTRUKCIJA CRKVE UZNESENJA BLAŽENE  
DJEVICE MARIJE U GORI**

Diplomski rad

Iva Vidović

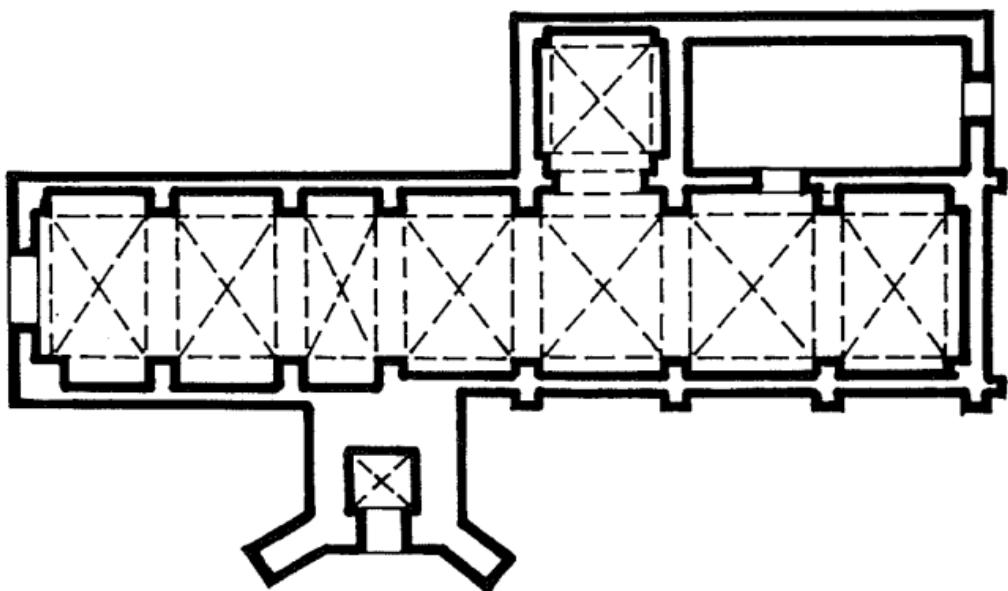
Slika 1 - Gora, crkva Uznesenja BDM, tlocrt barokizirane crkve.

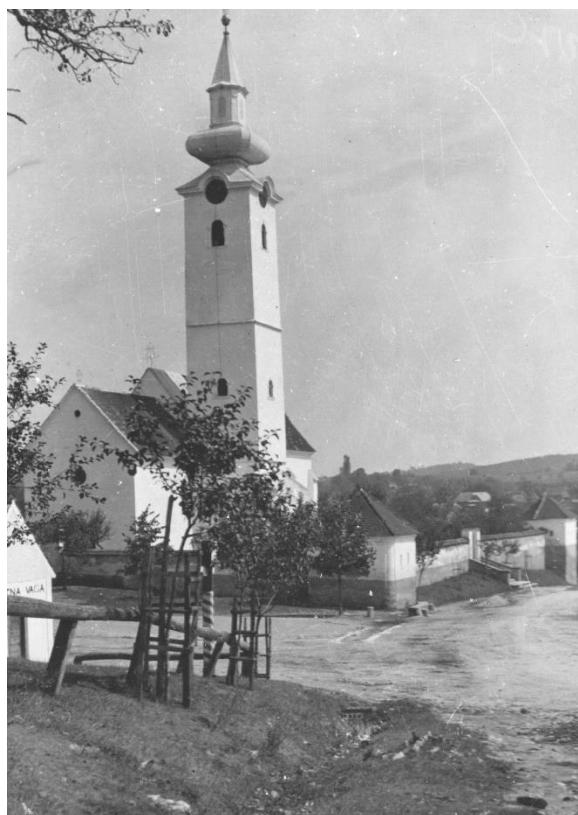
Slika 2 - Gora, crkva Uznesenja BDM, pogled s jugozapada, vidljiva razlika u visini i nagibu krovišta, 1934. godine.

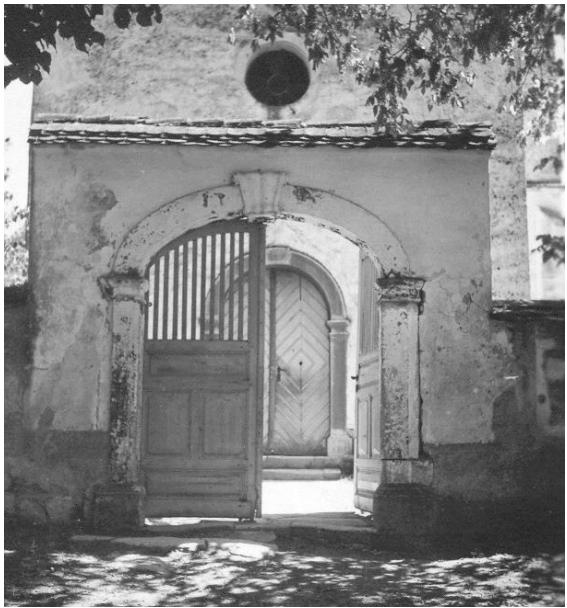
Slika 3 - Ulaz u cinktor i zapadni portal.

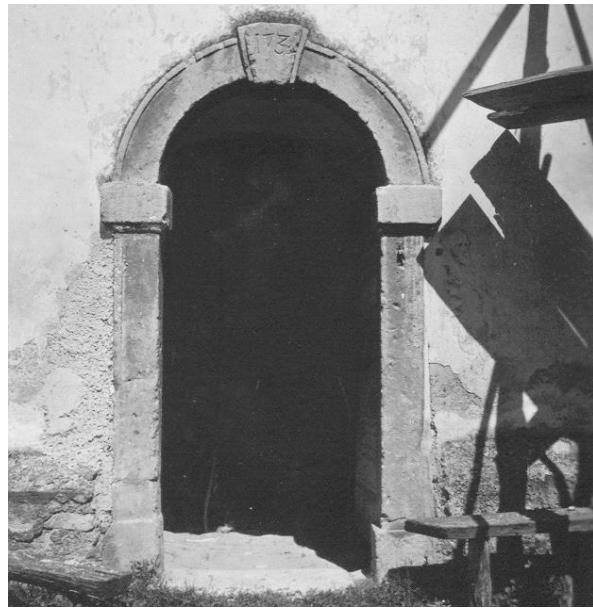
Slika 4 - Bočni ulaz u crkvu na južnom pročelju istočno od zvonika.

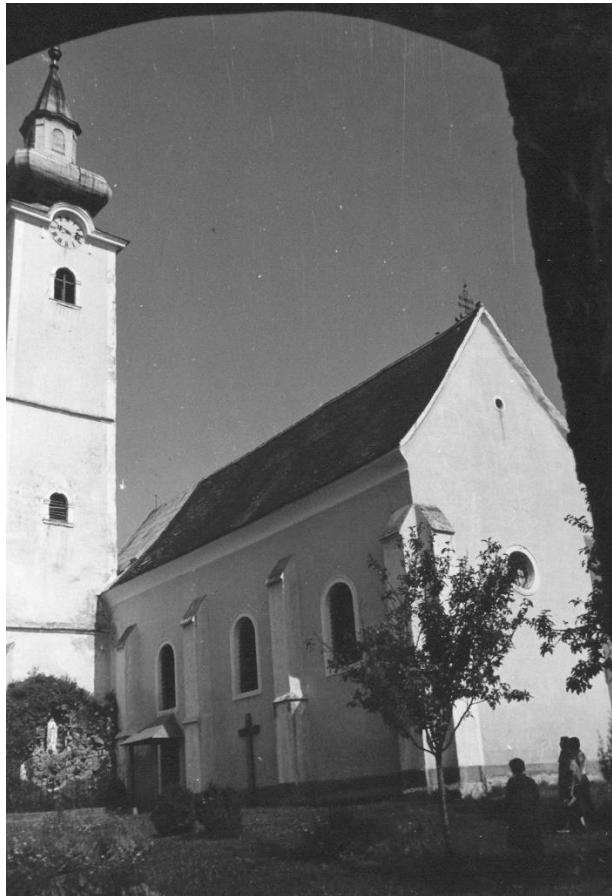
Slika 6 - Ranogotički kontrafori, pogled na crkvu s jugoistoka.

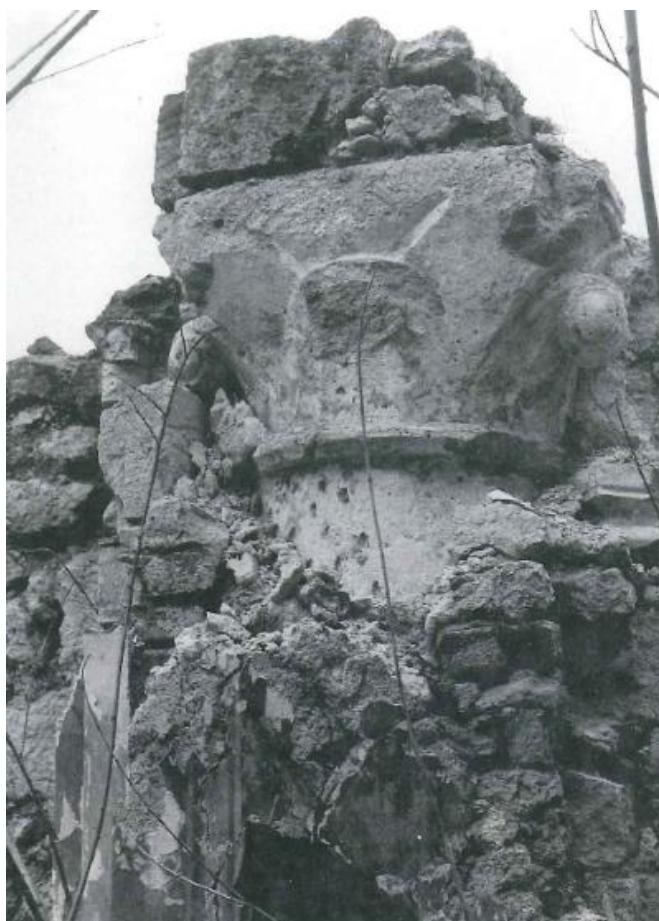
Slika 14. - Unutrašnjost, polustup S2 neposredno nakon uklanjanja kamenog obzida, kolovoz 1995. godine.

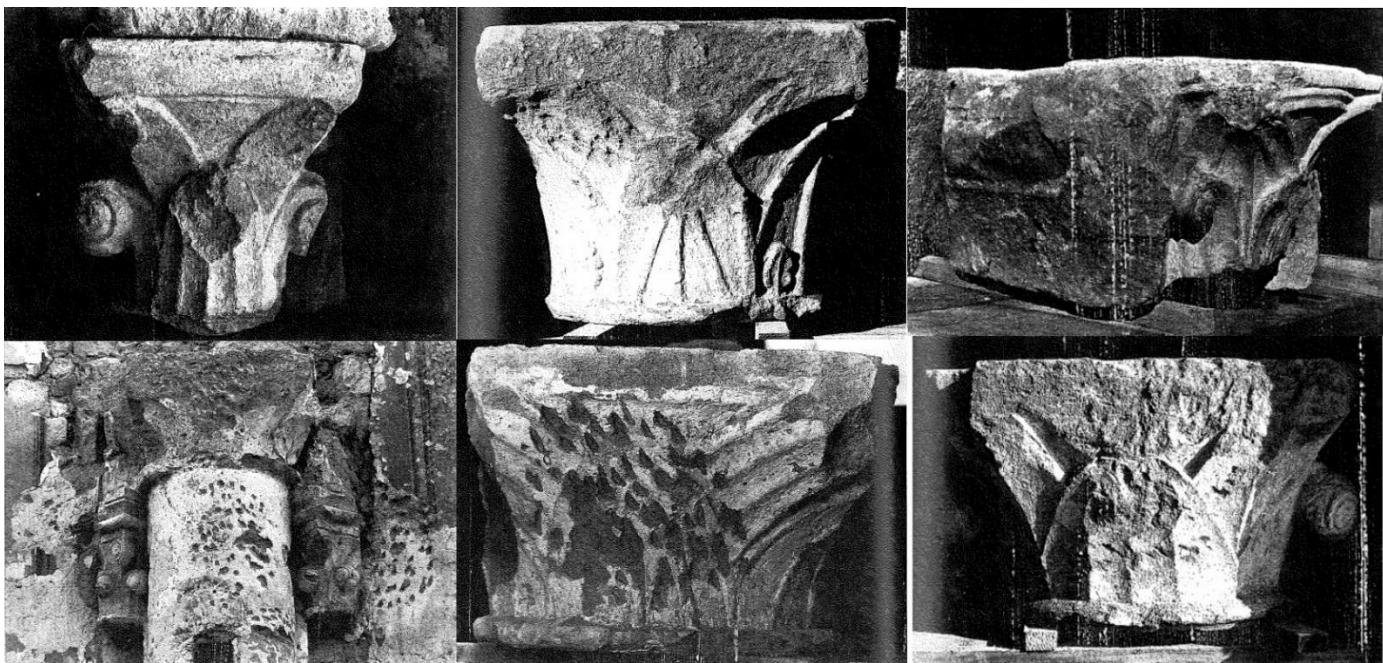
Slika 15 - Ranogotički kapiteli.

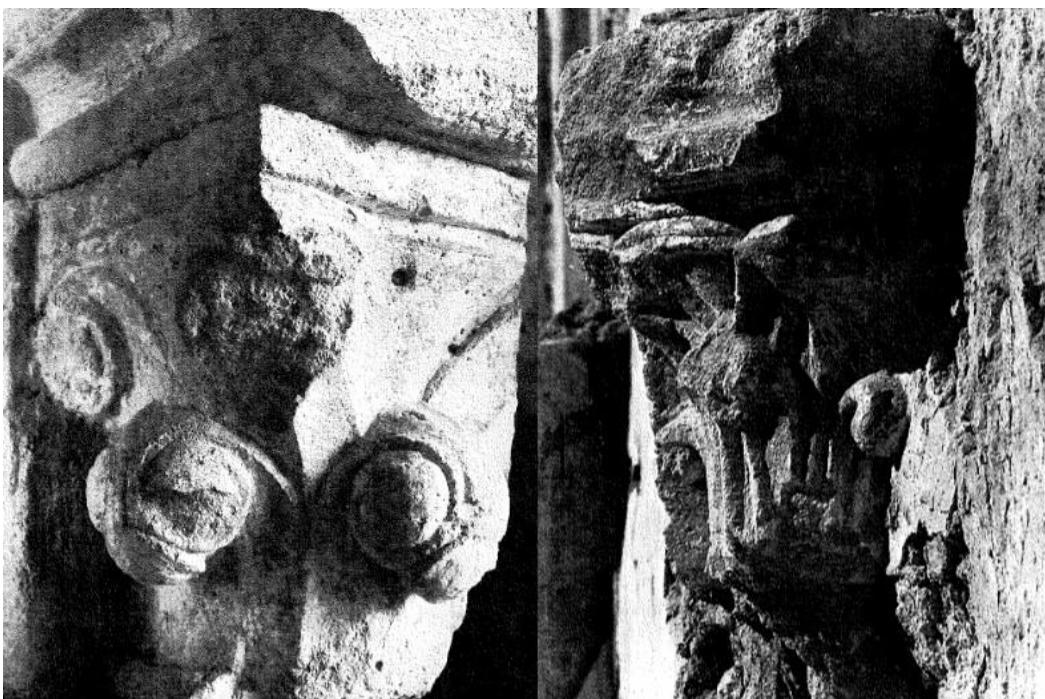
Slika 16 - Ranogotički kapiteli.

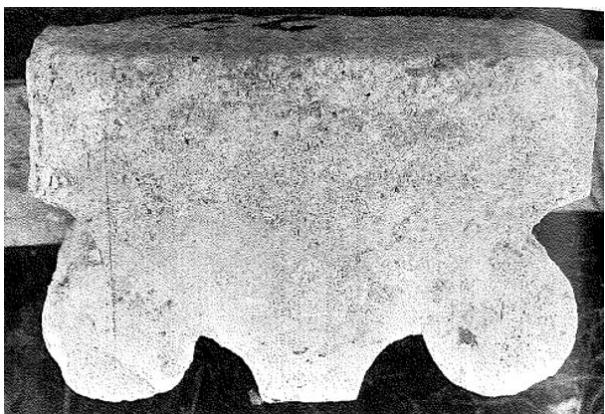
Slika 17 - Element pojasnice svoda ranogotičke crkve.

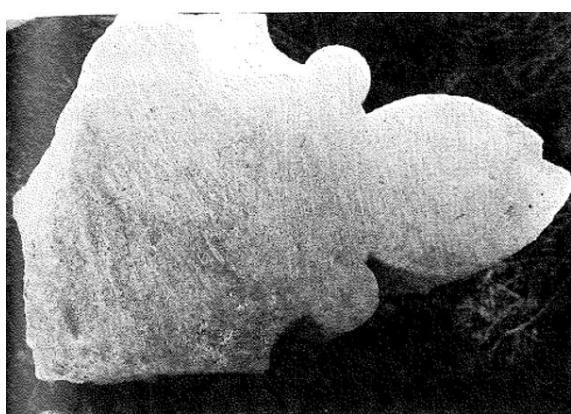
Slika 18 - Element svodog rebra ranogotičke crkve.

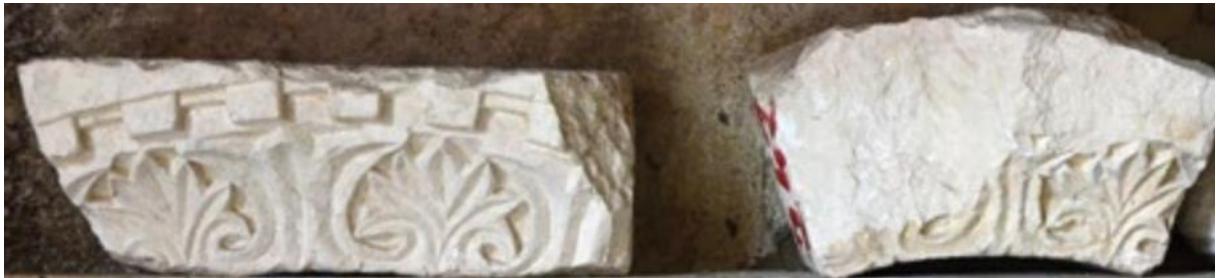
Slika 19 - Ulomci s motivom palmeta ugrađeni kao romaničke spolije u ranogotičku crkvu.

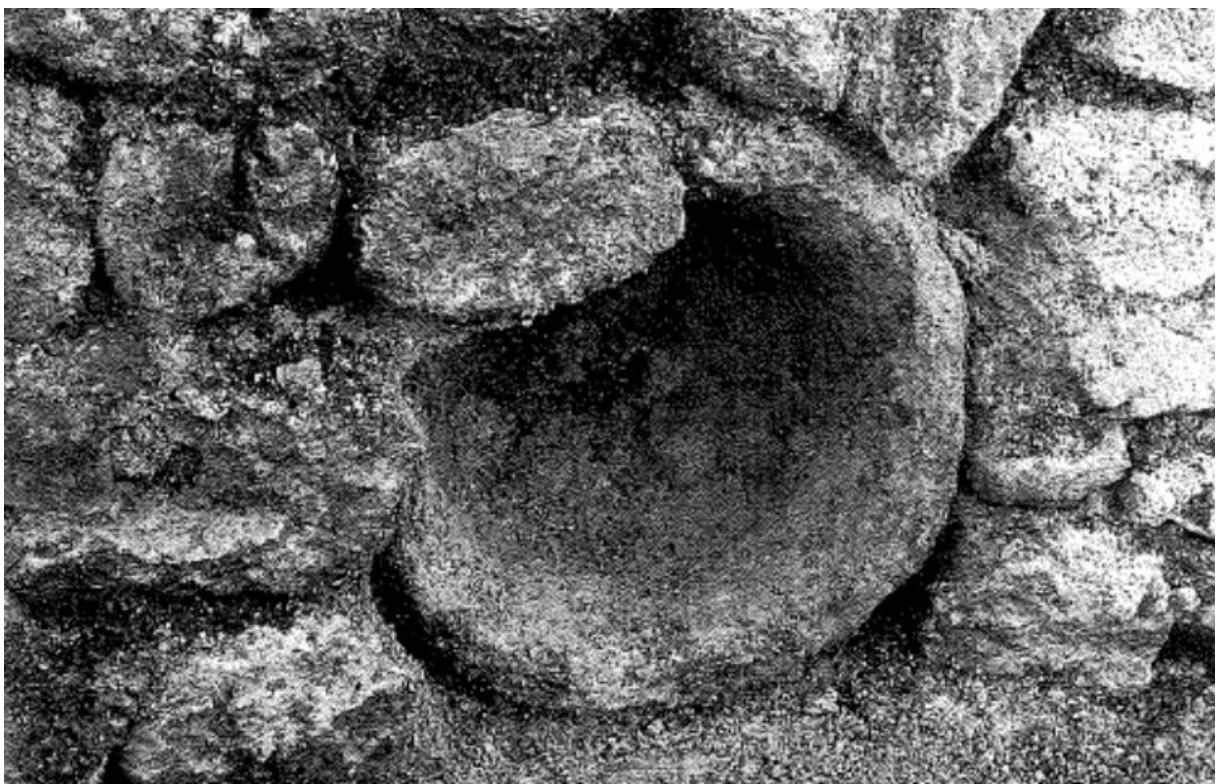
Slika 20 - Škropionica romaničke crkve u temelju južnog zida ranogotičke crkve.

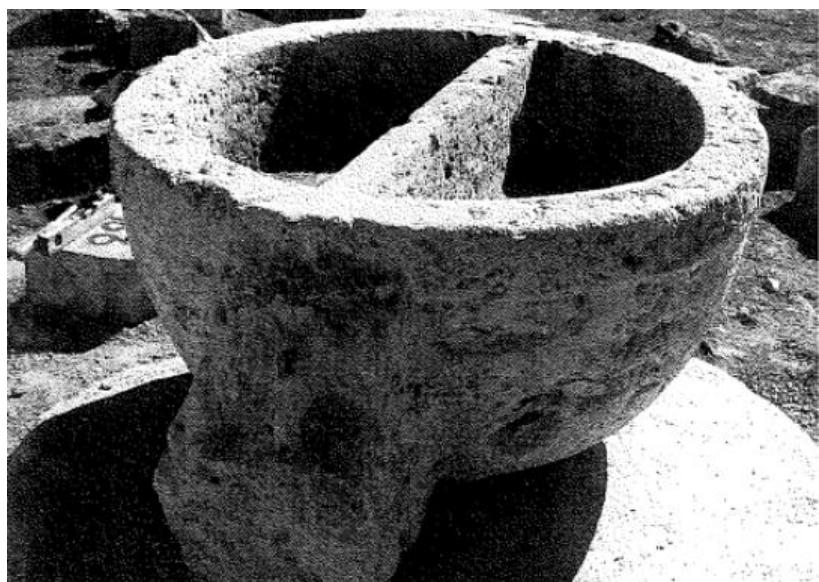
Slika 21 - Dvodijelna škropionica izvađena iz jezgre zapadnog zida kapele svete Ane.

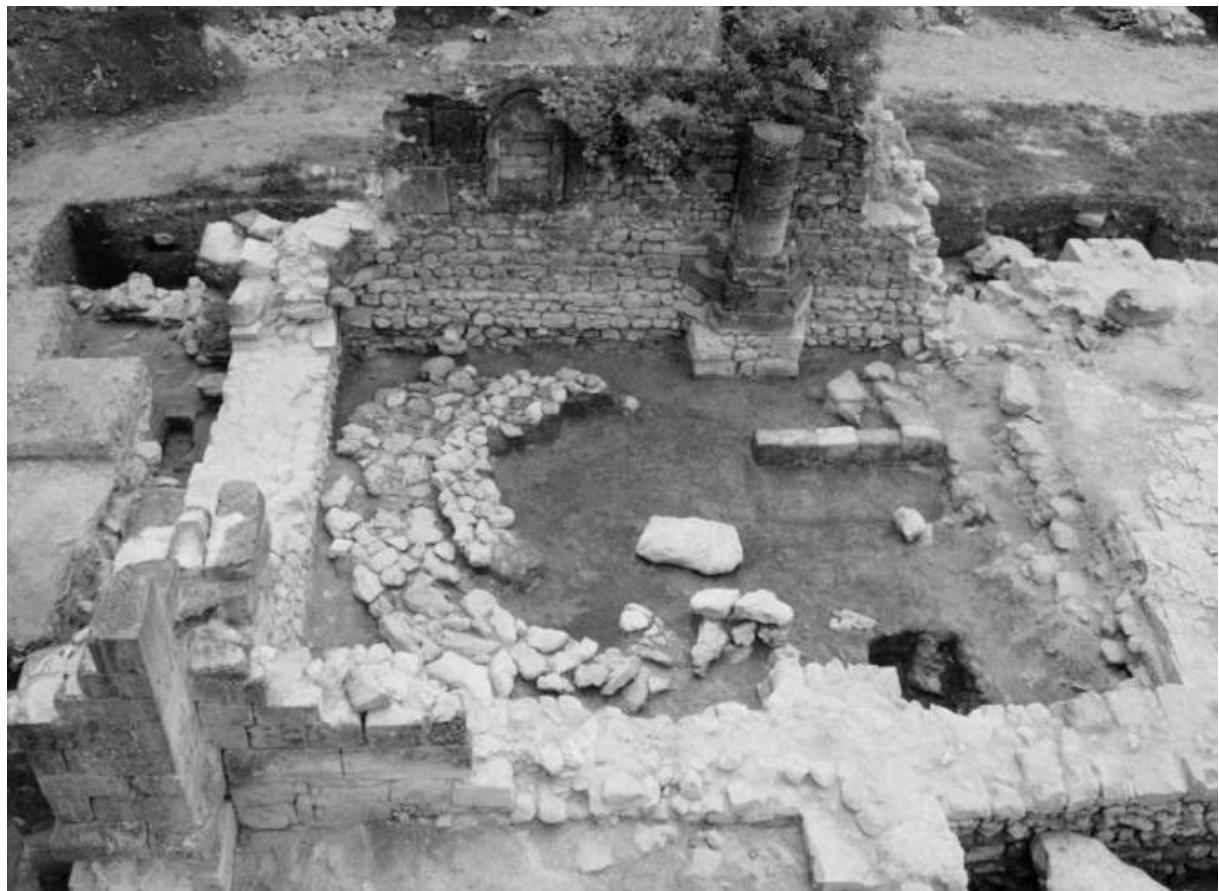
Slika 22 - Ostaci romaničke apside unutar svetišta ranogotičke crkve, zaštitna arheološka istraživanja 2010. godine.

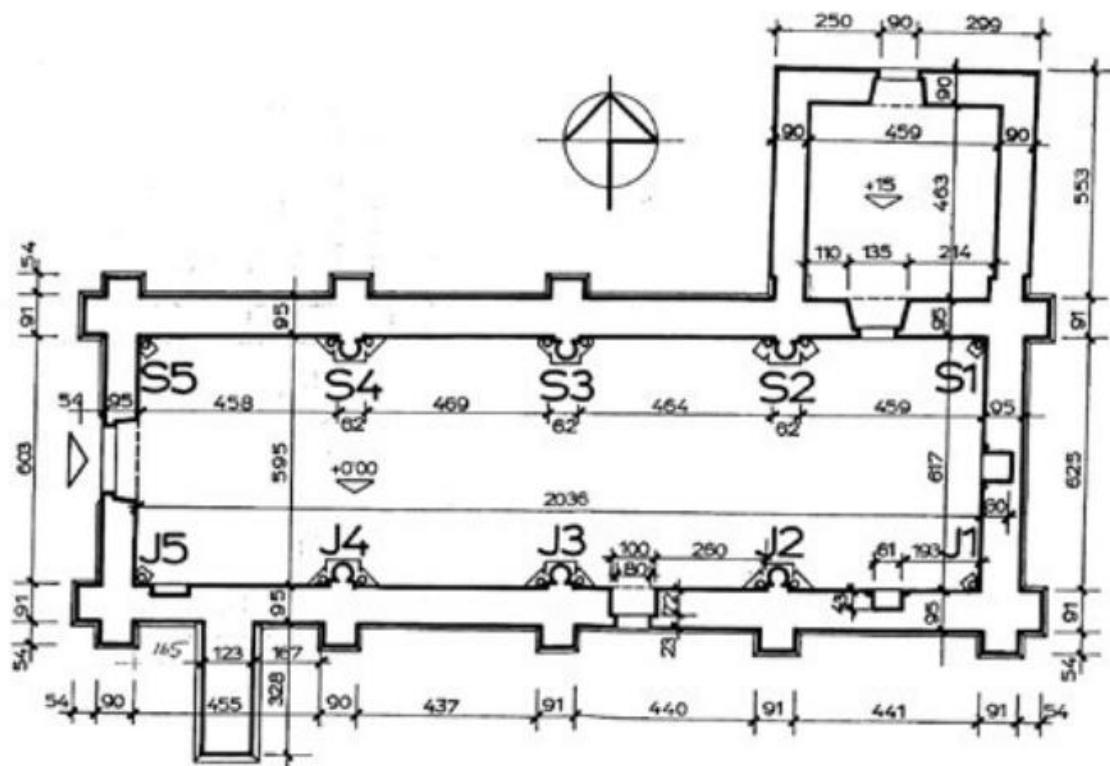
Slika 26 - Tlocrt ranogotičke crkve (Idejni projekt).

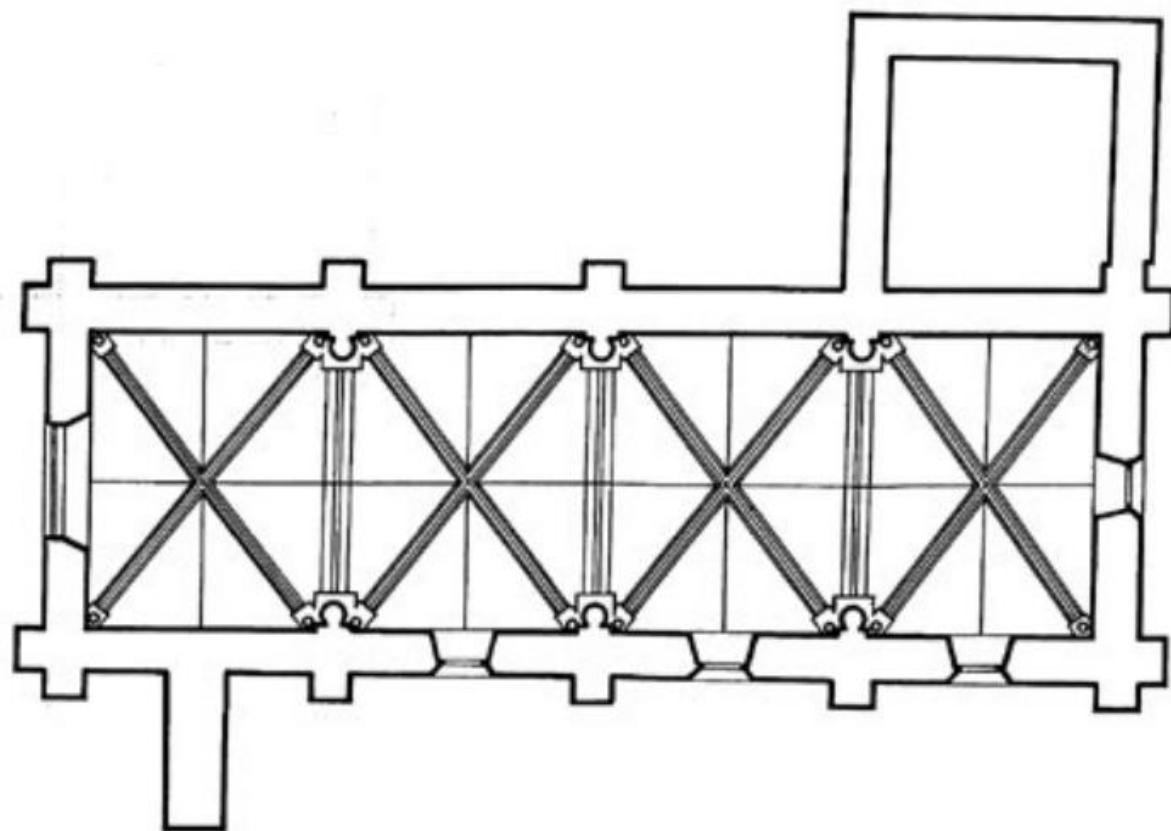
Slika 27 - Tlocrt s pogledom na svod (Idejni projekt).

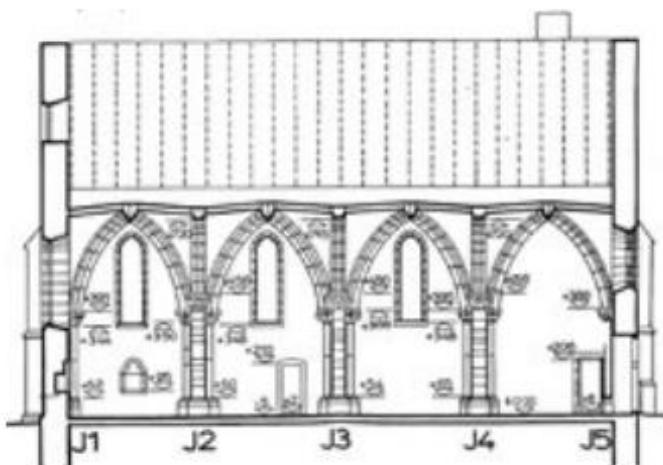
Slika 28 - Uzdužni presjek (Idejni projekt).

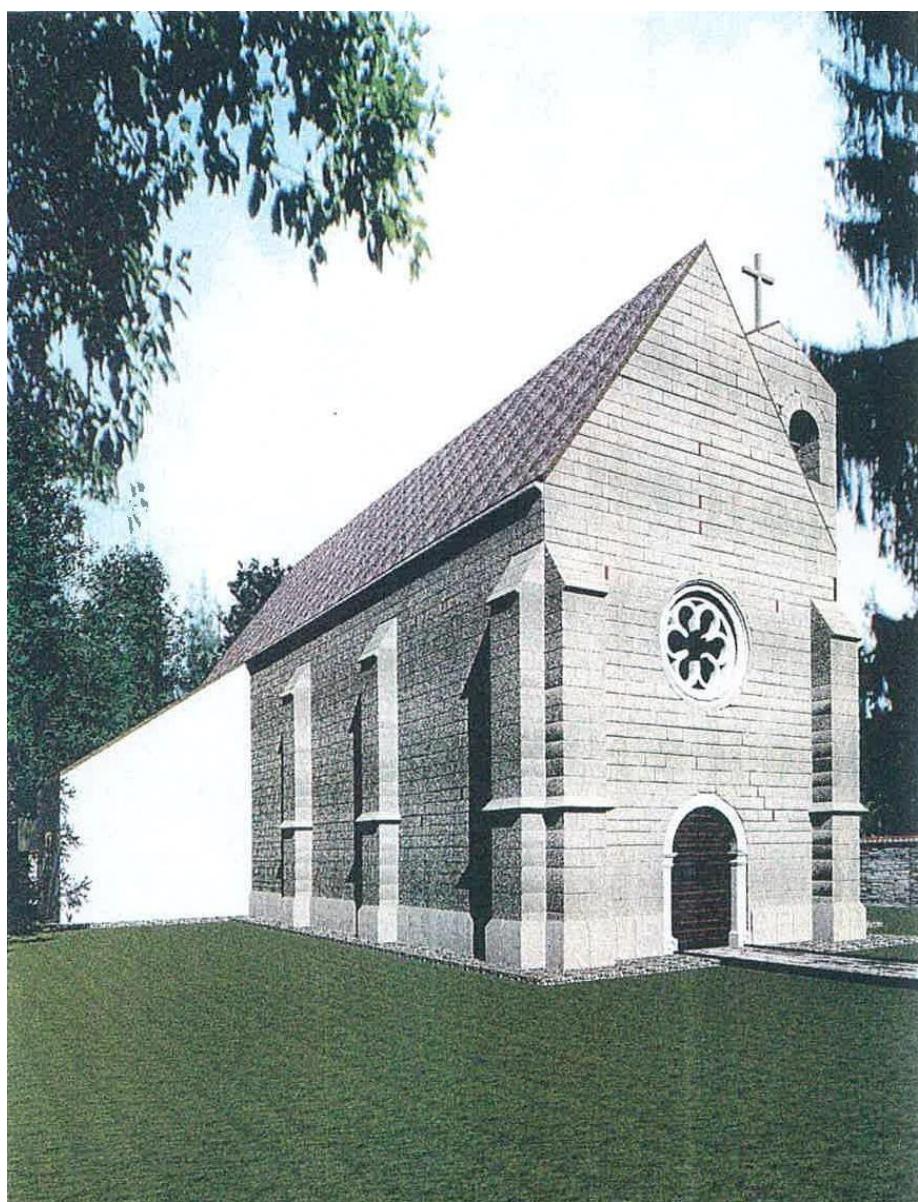
Slika 29 - Pogled na crkvu sa sjeverozapada (Idejni projekt), računalna vizualizacija.

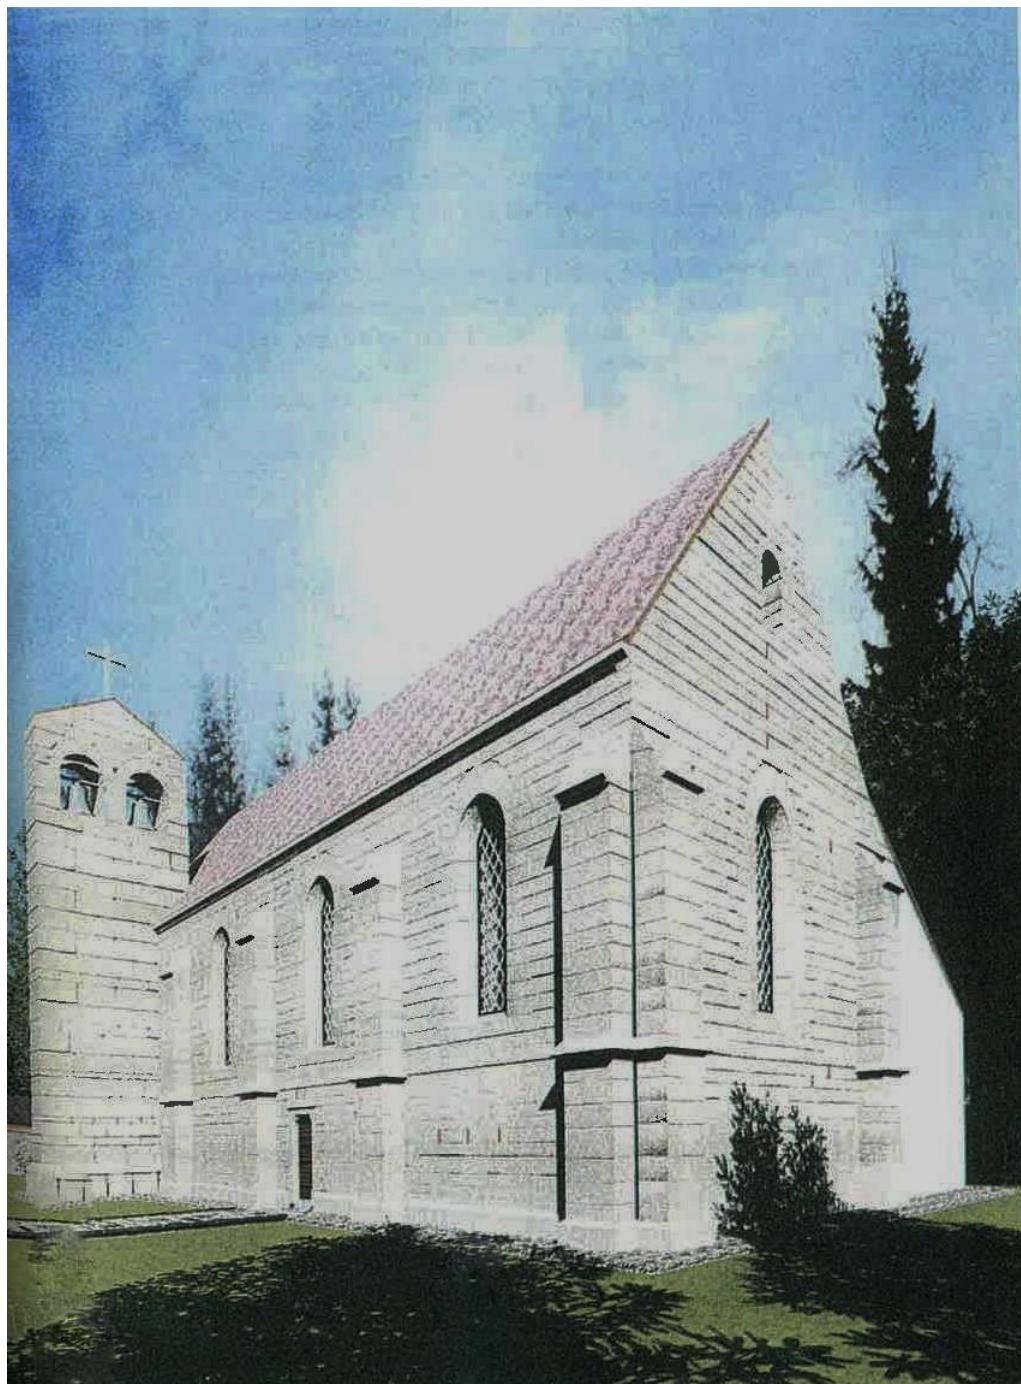
Slika 30 - Pogled na crkvu s jugoistoka (Idejni projekt), računalna vizualizacija.

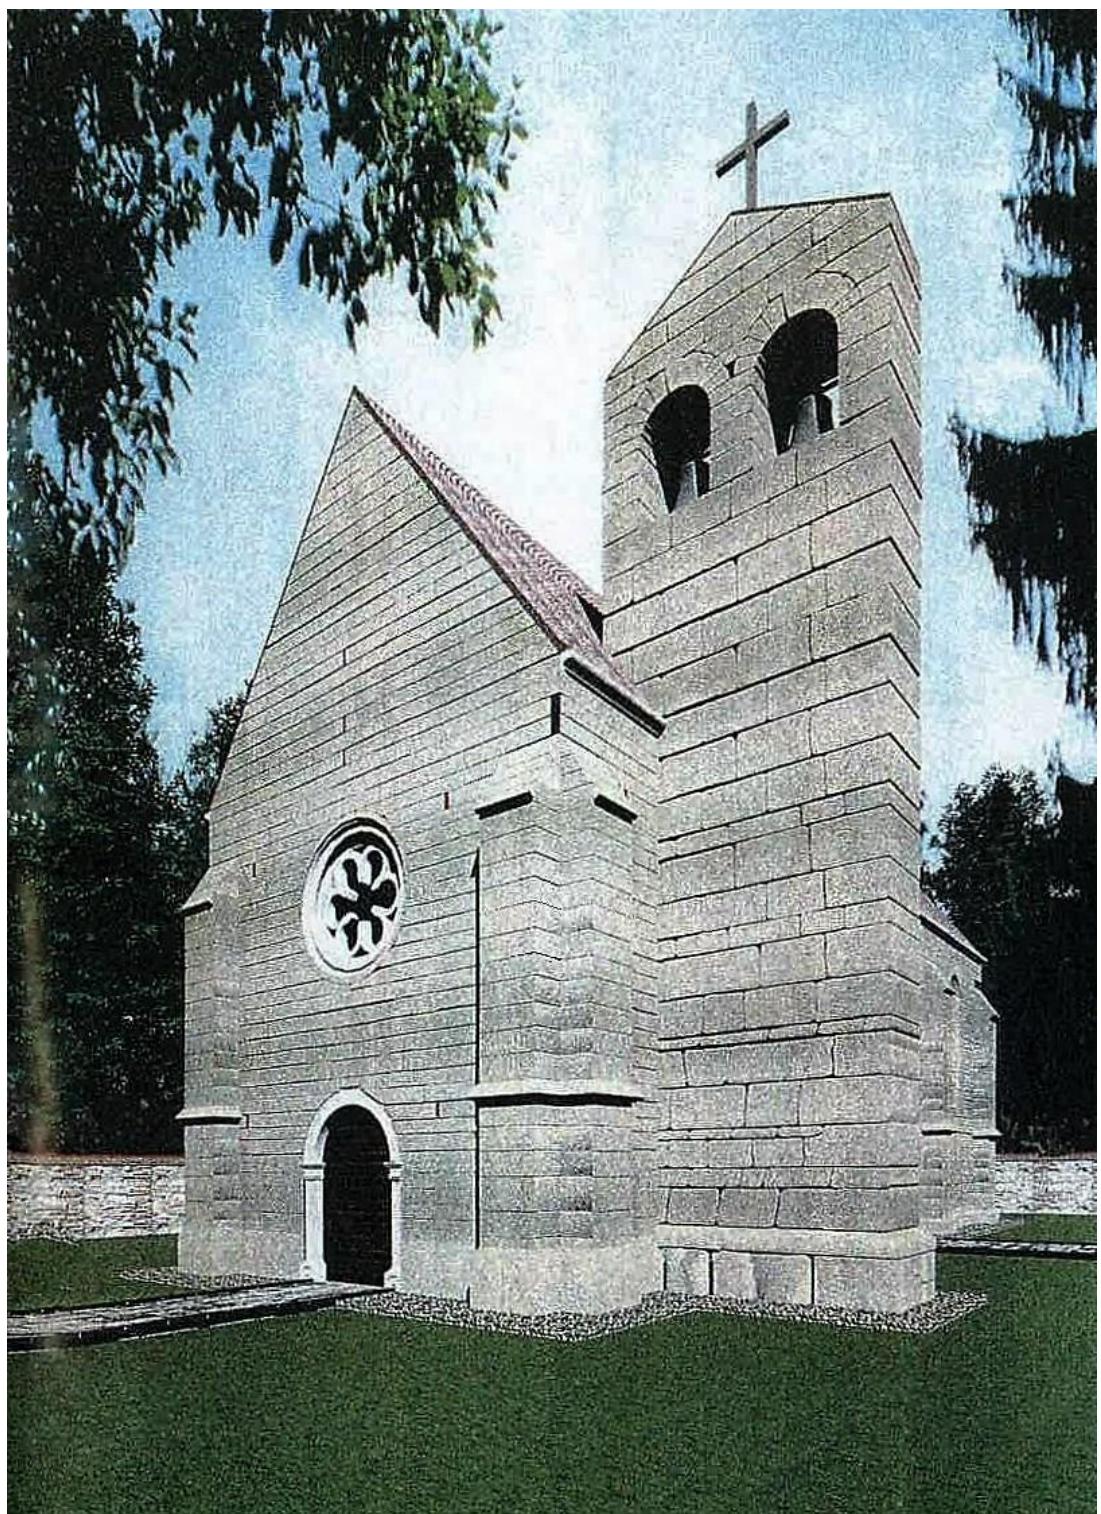
Slika 31 - Pogled na crkvu s jugozapada (Idejni projekt), računalna vizualizacija.

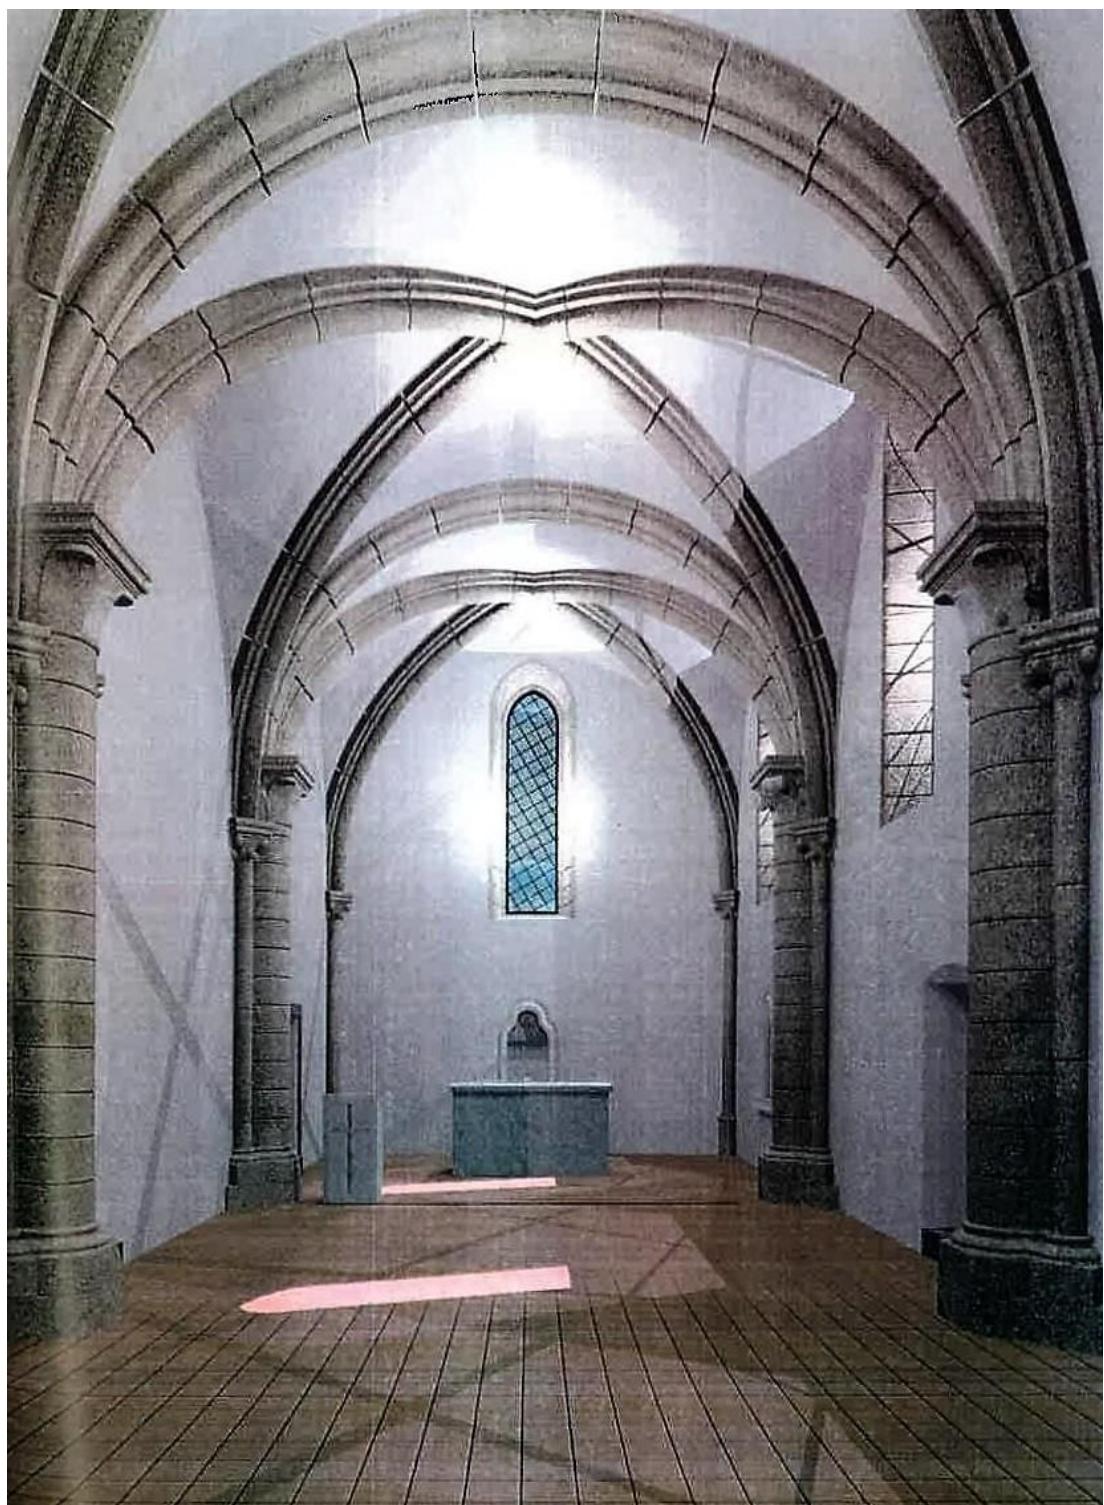
Slika 32 - Unutrašnjost, pogled prema svetištu (Idejni projekt), računalna vizualizacija.

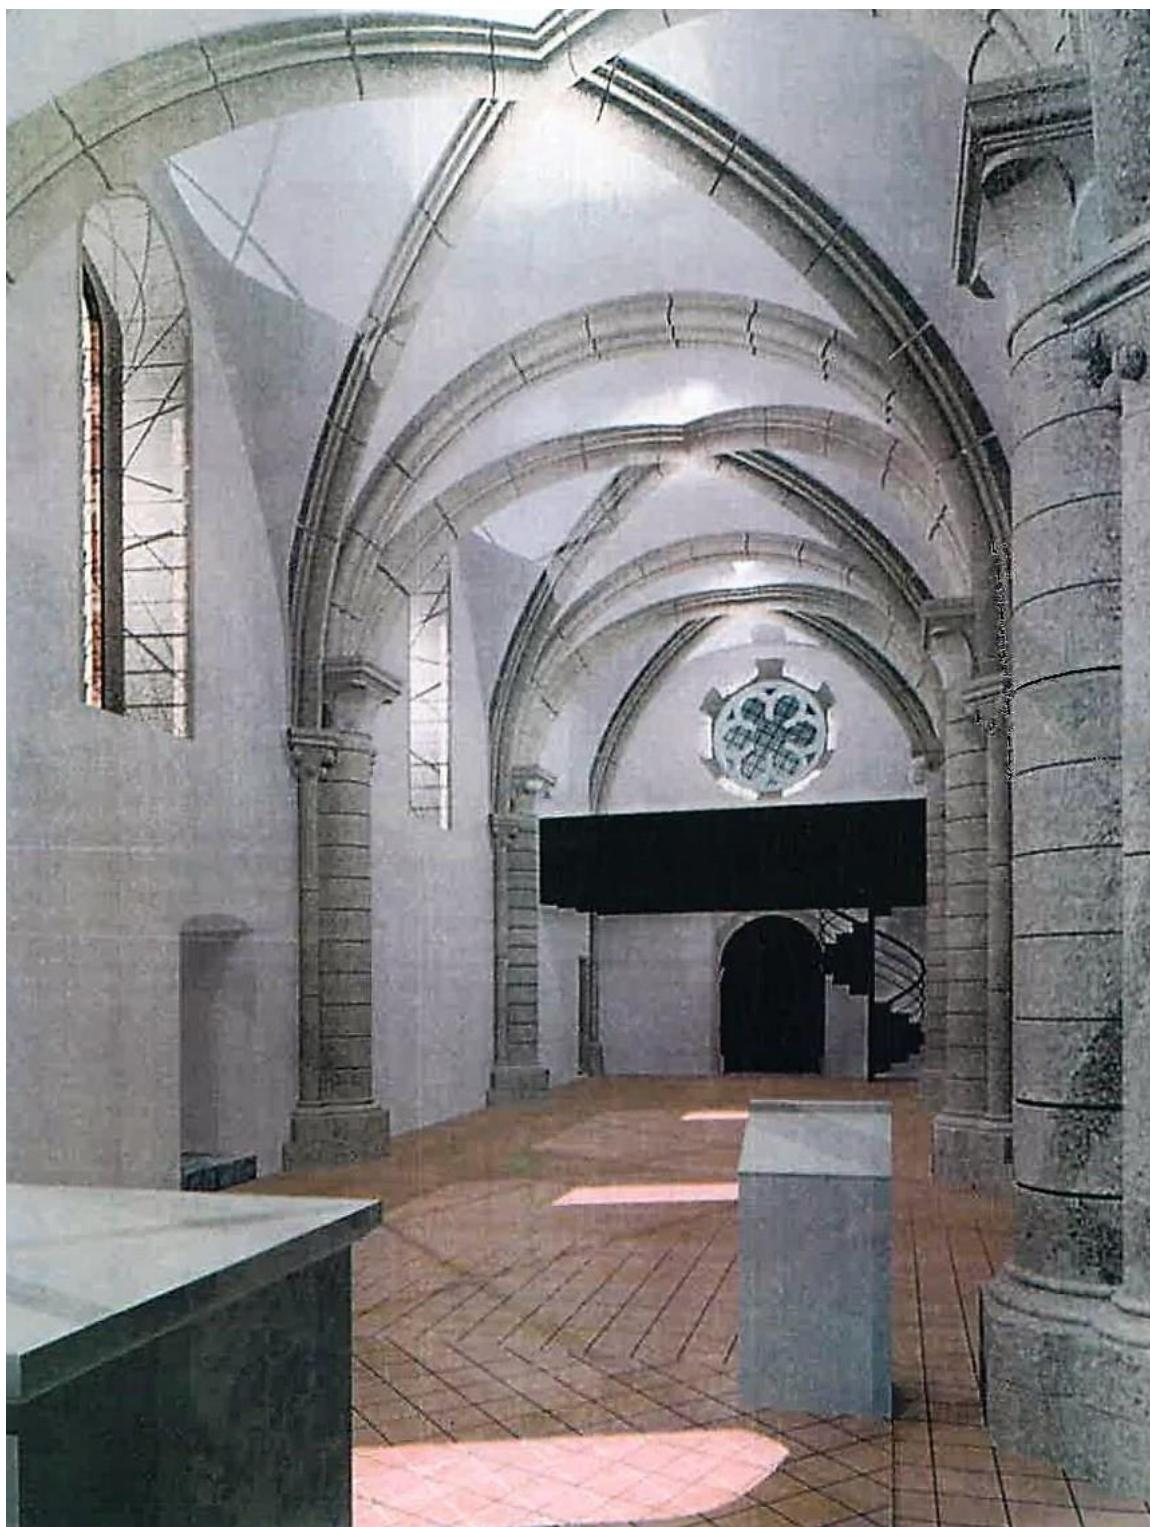
Slika 33 - Unutrašnjost, pogled prema zapadu (Idejni projekt), računalna vizualizacija.

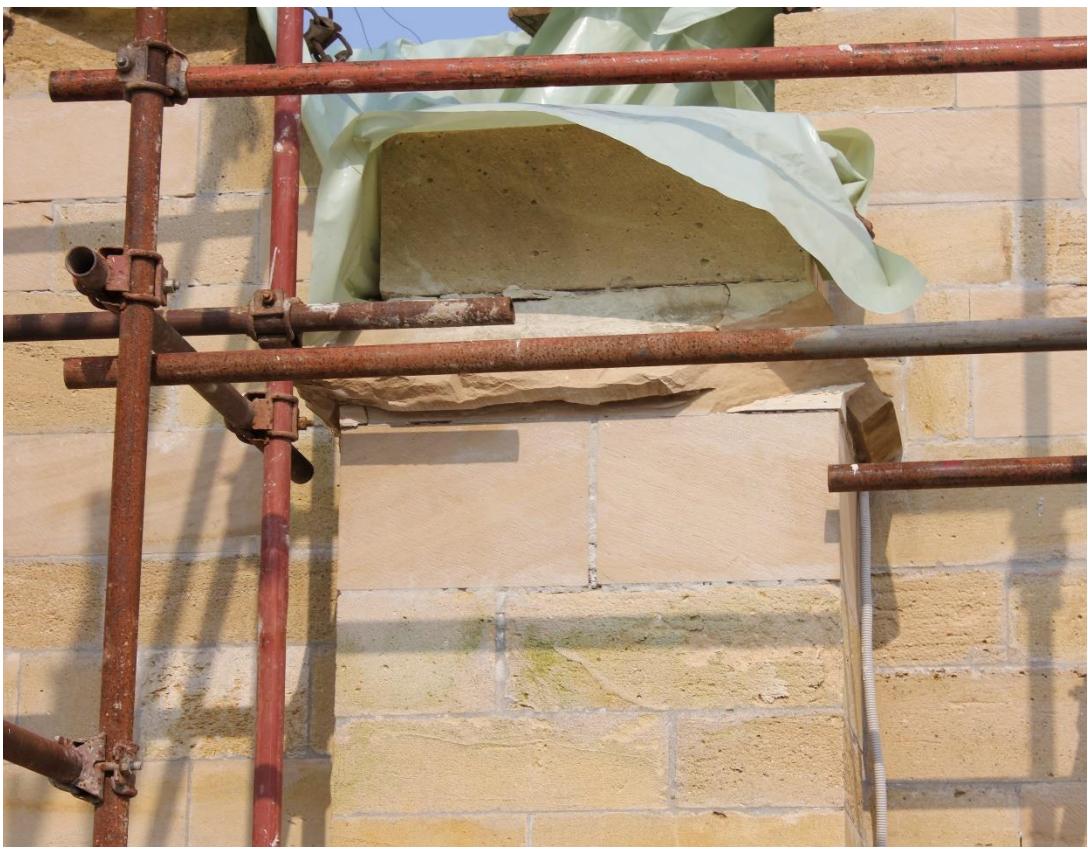
Slika 34 - Oštećenje kamenja na kontraforu južnog pročelja, veljača 2011. godine.

Miletić piše kako je odabir lokalnog kamena bez imalo sumnje bilo najbolje rješenje s obzirom da u Hrvatskoj nije otvoren niti jedan kamenolom arhitektonskog kamena.<sup>146</sup> Pretpostavljala se njegova izdržljivost i kvaliteta jer je dugi period bio neoštećeno uklopljen u zidove ranogotičke građevine stare gotovo osam stoljeća. No, kamen se uskoro počeo rasipati te su njegova oštećenja bila najviše vidljiva na istočnom i južnom pročelju (Sl. 34, 35). Ubrzo

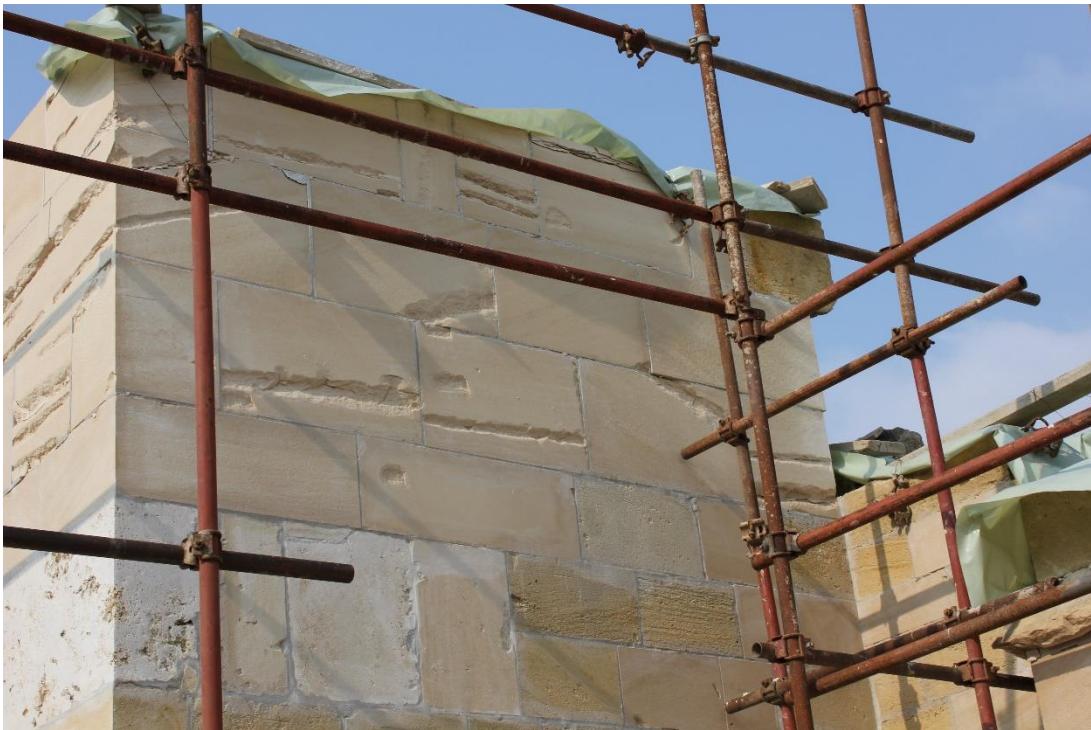
Slika 35 - Oštećenje kamenja na zvoniku, veljača 2011. godine.

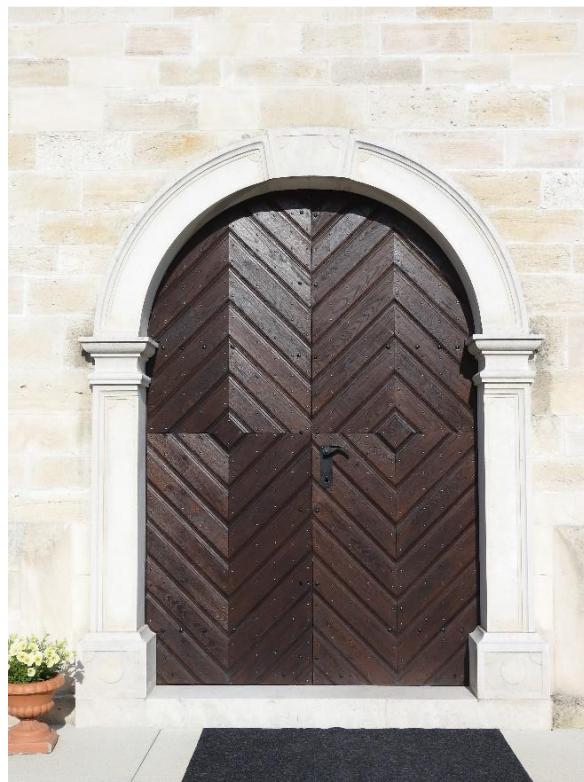
Slika 39 Rekonstrukcija baroknog portala zapadnog pročelja.

Istraživanjem nije pronađeno dovoljno ostataka ranogotičkog portala oštećenog zapadnog pročelja. Pronađen je tek jedan lučni element te dio baze za koji se sumnja da je pripadao portalu. Njegova obnova bila bi većim dijelom proizvoljna stoga se odlučuje na rekonstrukciju baroknog portala o kojemu postoji dovoljno dokumenata za obnovu.<sup>139</sup>

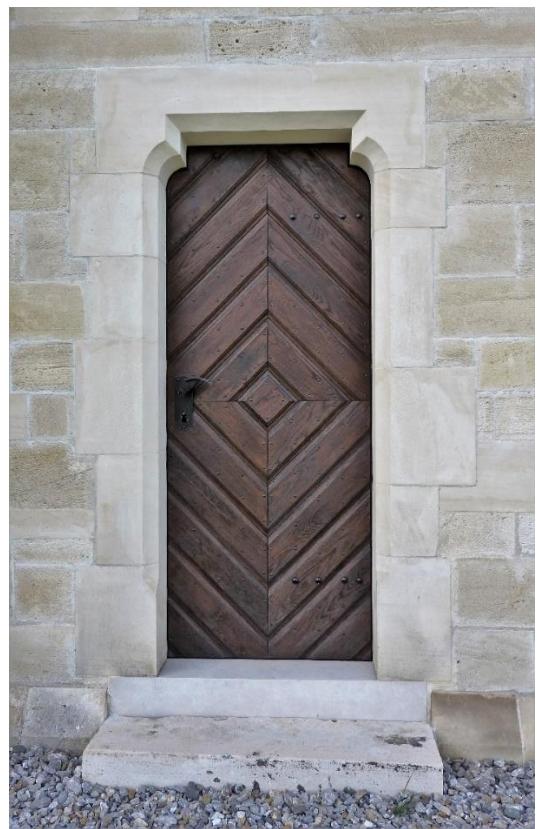
Slika 40 - Rekonstrukcija sporednog ulaza južnog pročelja.

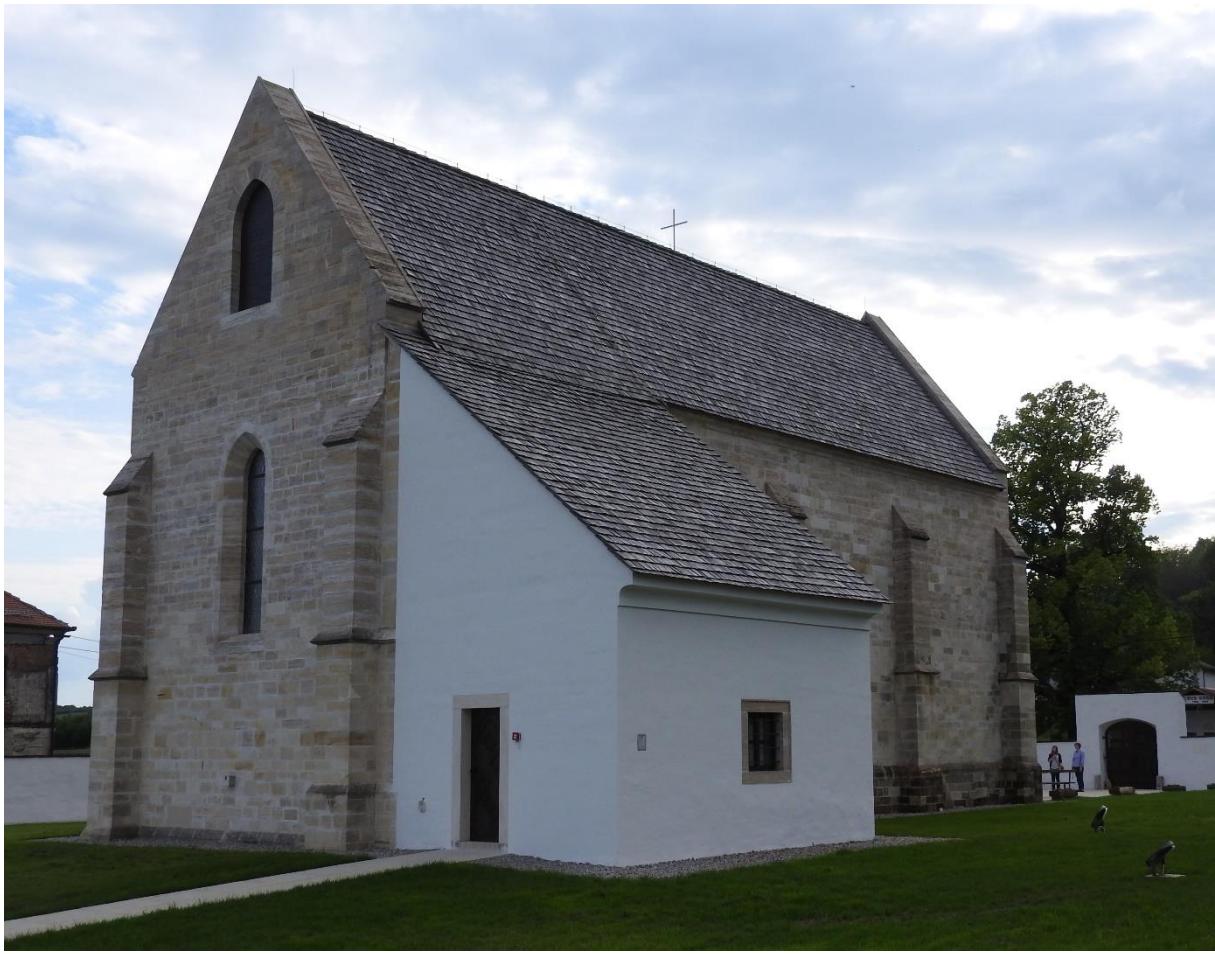
Slika 42 - Rekonstrukcija barokne sakristije, pogled sa sjeveroistoka, svibanj 2016. godine.

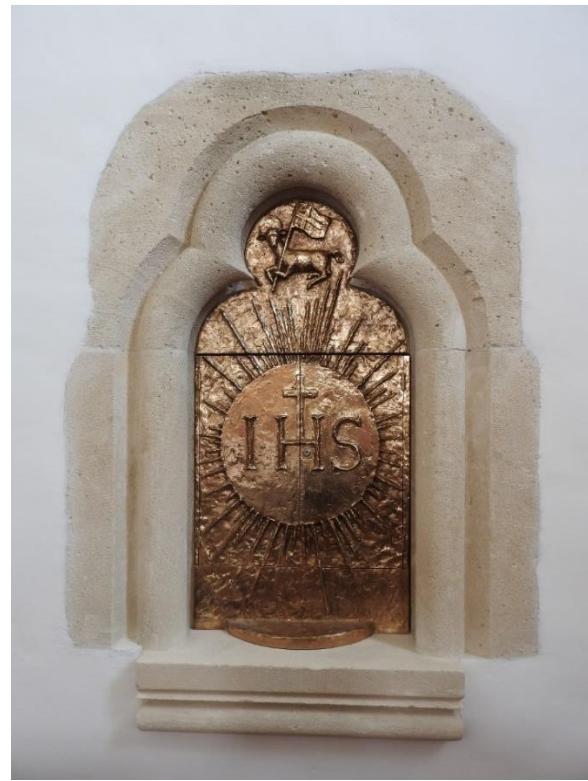
Slika 47 Sakrarij (svetohranište) na istočnom zidu svetišta.

U prostoru svetišta na istočnom (Sl. 47) i južnom zidu (Sl. 48) nalaze se trolisno zaključeni sakrariji. Samo sakrarij istočnog pročelja ima odvod koji izlazi na vanjskoj strani zida. Drugi odvod ne pripada južnom sakrariju nego polukružno zaključenoj niši sakristije. Taj odvod postojao je u baroknom razdoblju.

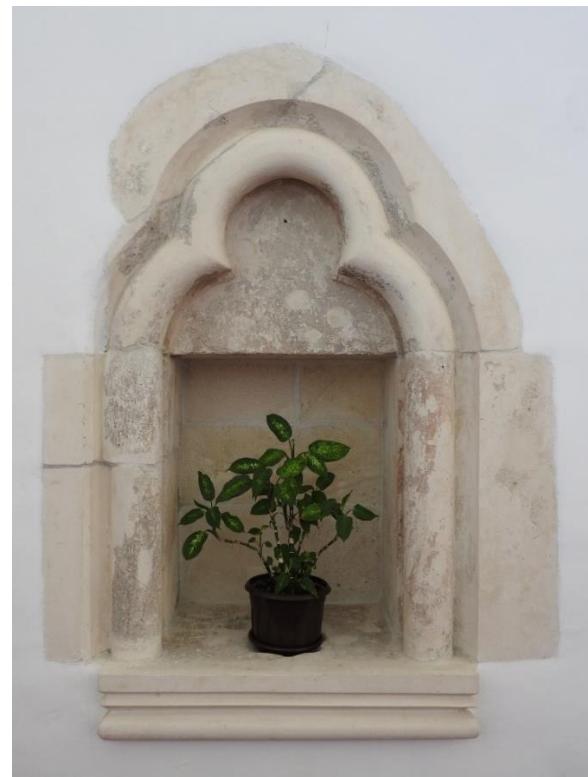
Slika 48 - Sakrarij na južnom zidu svetišta.
