SVEUČILIŠTE U ZAGREBU  
FILOZOFSKI FAKULTET  
ODSJEK ZA POVIJEST UMJETNOSTI

**REKONSTRUKCIJA CRKVE UZNESENJA BLAŽENE  
DJEVICE MARIJE U GORI**

Diplomski rad

Iva Vidović

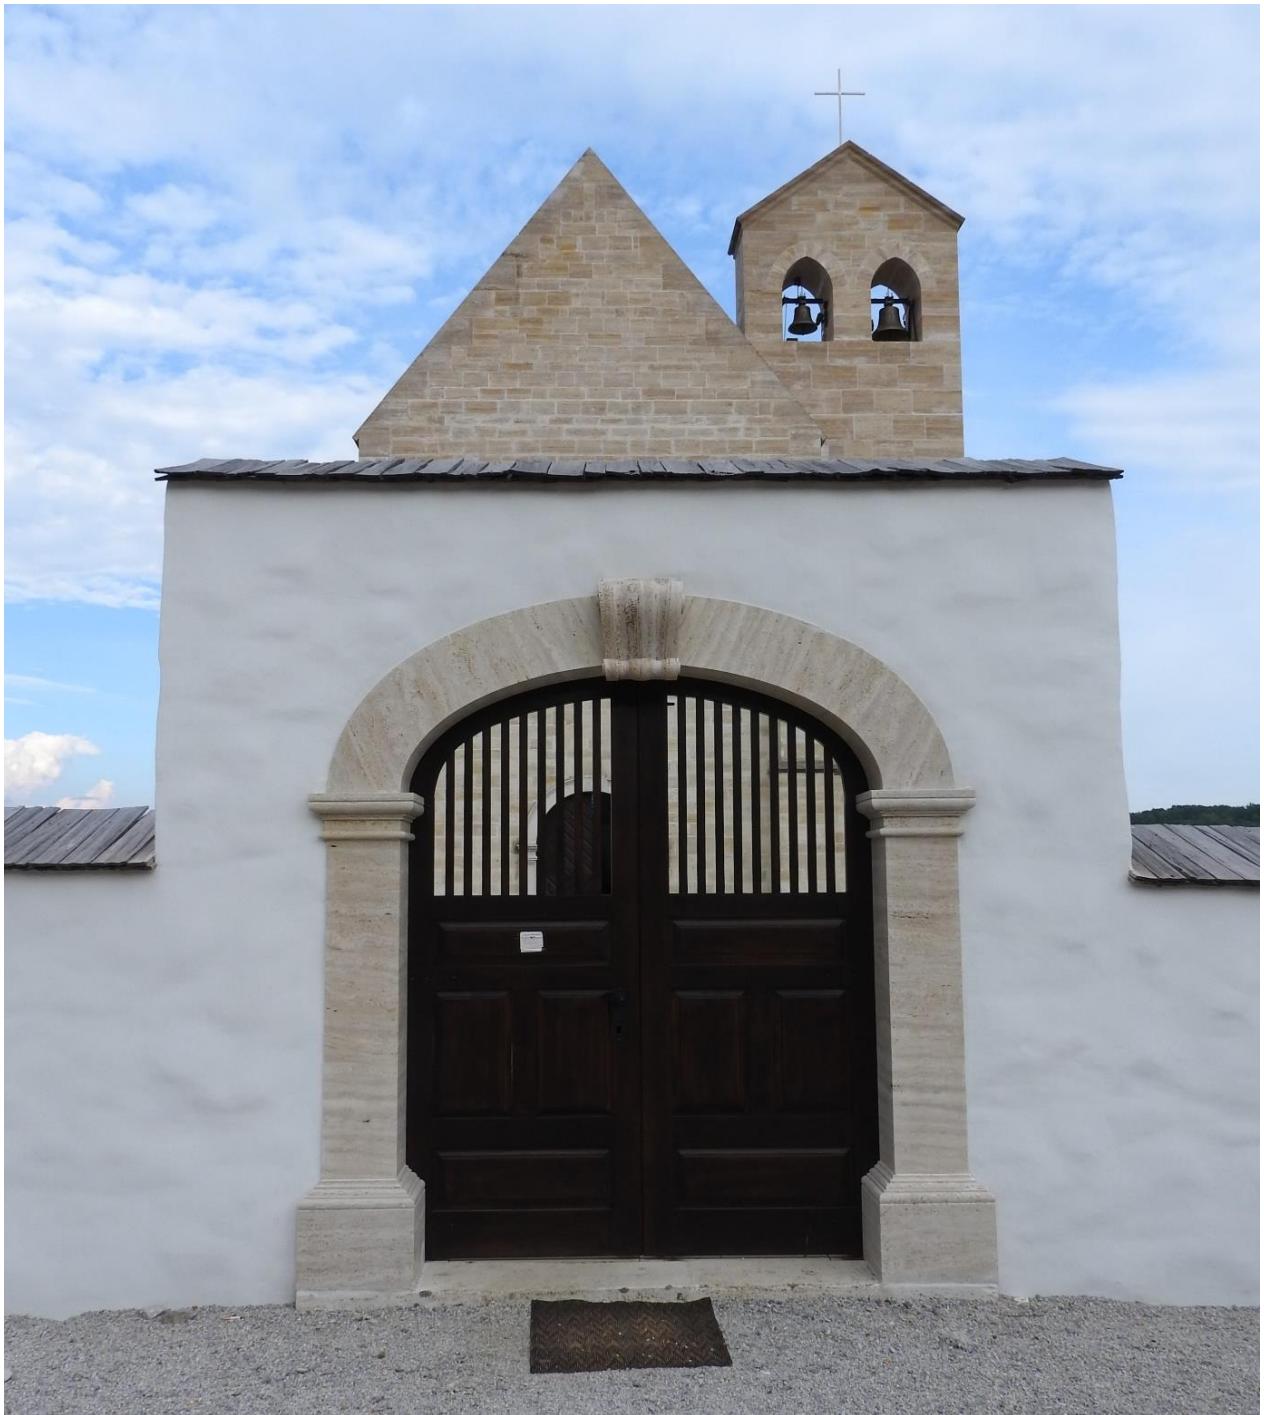
Slika 51 - Vrata cinktora.

Na vratima glavnog ulaza i vratima cinktora (Sl. 51) postavljena su puna drvena vratna krila. Sporedni južni ulaz crkve, vanjski i unutarnji ulaz sakristije također imaju drvena vrata. Sva vrata posjeduju ključanicu samo na ulaznoj strani te je stoga nemoguće ulaskom na vanjska vrata sakristije ući u crkvu ili pak iz crkve izaći na sporedna južna, ako prethodno nisu otključana s vanjske strane. Za vrijeme stalnih zbivanja u crkvi, ovo ne predstavlja problem, ali radi svakodnevne brige o crkvenom prostoru i prostoru unutar cinktora bilo bi praktičnije da se vrata mogu otključati i zaključati s obje strane. Kule cinkture također imaju drvena vrata, ali trenutno se ona ne mogu zatvoriti jer ne odgovaraju okviru (Sl. 52).

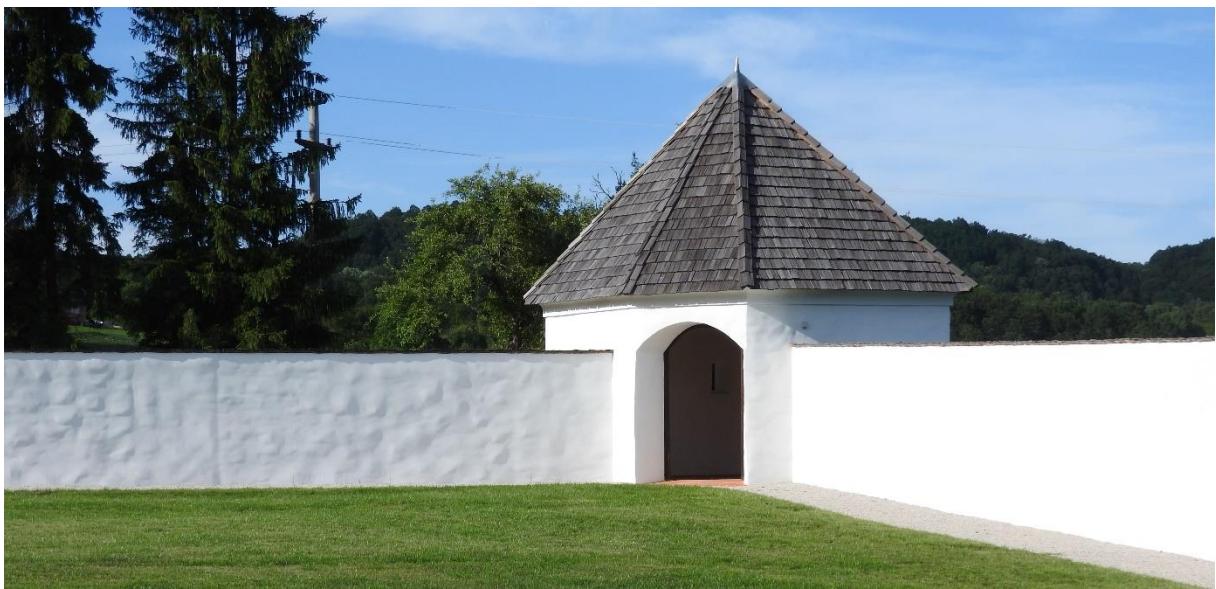
Slika 52 - Sjeveroistočna kula cinktora.

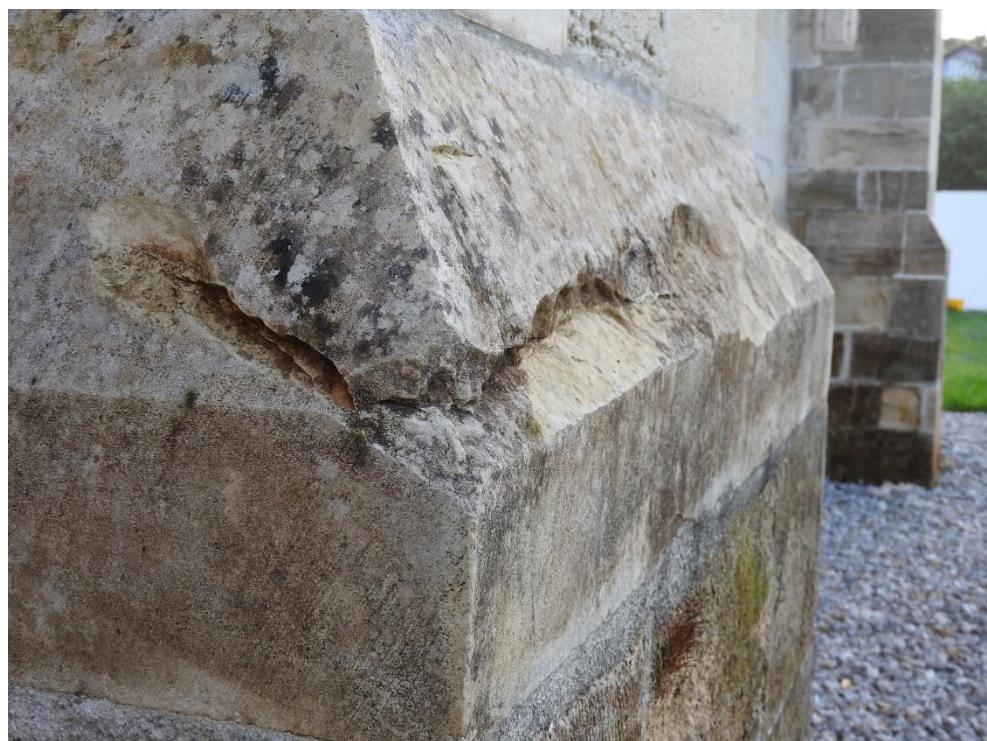
Slika 57 - Oštećenje kamena na kontraforu sjevernog pročelja, lipanj 2016. godine.

Treći odabir vrste kamena, plivita iz Jajca, činio se kao trajno uspješno rješenje. Nažalost, nakon jedne zime pokazalo se kako ni ovaj kamen ne podnosi dobro vremenske uvjete (Sl. 56, 57, 58). Na sjevernom pročelju crkve nedostaju dijelovi vijenca i baze središnjeg kontrafora. Neki kameni blokovi dobili su vodoravna napuknuća, dok se sa drugih odlomljavaju znatni dijelovi površine te se na tlu kraj zida nalaze brojne razlomljene krhotine kamena. Također, na pragu portala zapadnog pročelja nastala je tanka dugačka pukotina. Što je točan razlog ovih oštećenja, trebalo bi što hitnije ispitati kako bi se što prije sanirala i zaustavila daljnja oštećivanja. S obzirom da su problemi nastali već godinu dana nakon završetka rekonstrukcije, može se prepostaviti kako se radi o poprilično ozbiljnom problemu.

**Slika 57:** Oštećenje kamena na kontraforu sjevernog pročelja, lipanj 2016. godine., fotografija: Iva Vidović, 22. 6. 2016.

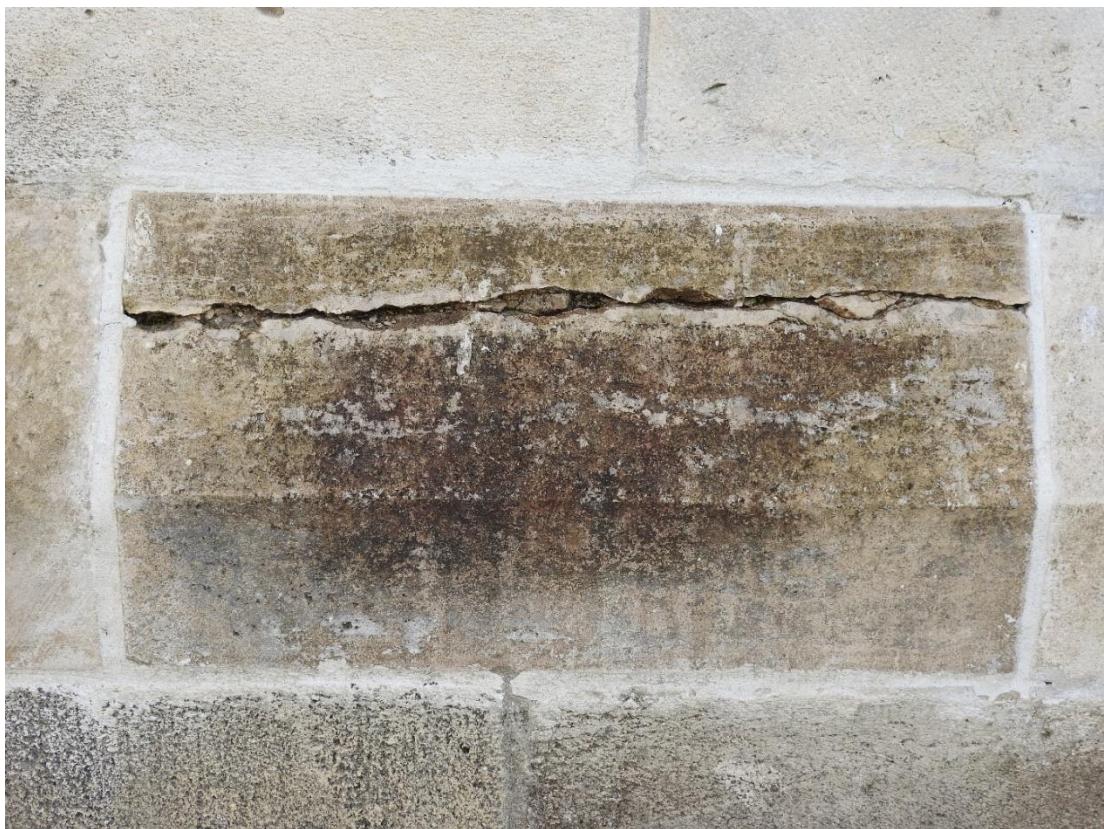
Slika 58 - Oštećenje kamena na sjevernom pročelju, lipanj 2016. godine.

**Slika 58:** Oštećenje kamena na sjevernom pročelju, lipanj 2016. godine., fotografija: Iva Vidović, 22. 6. 2016.

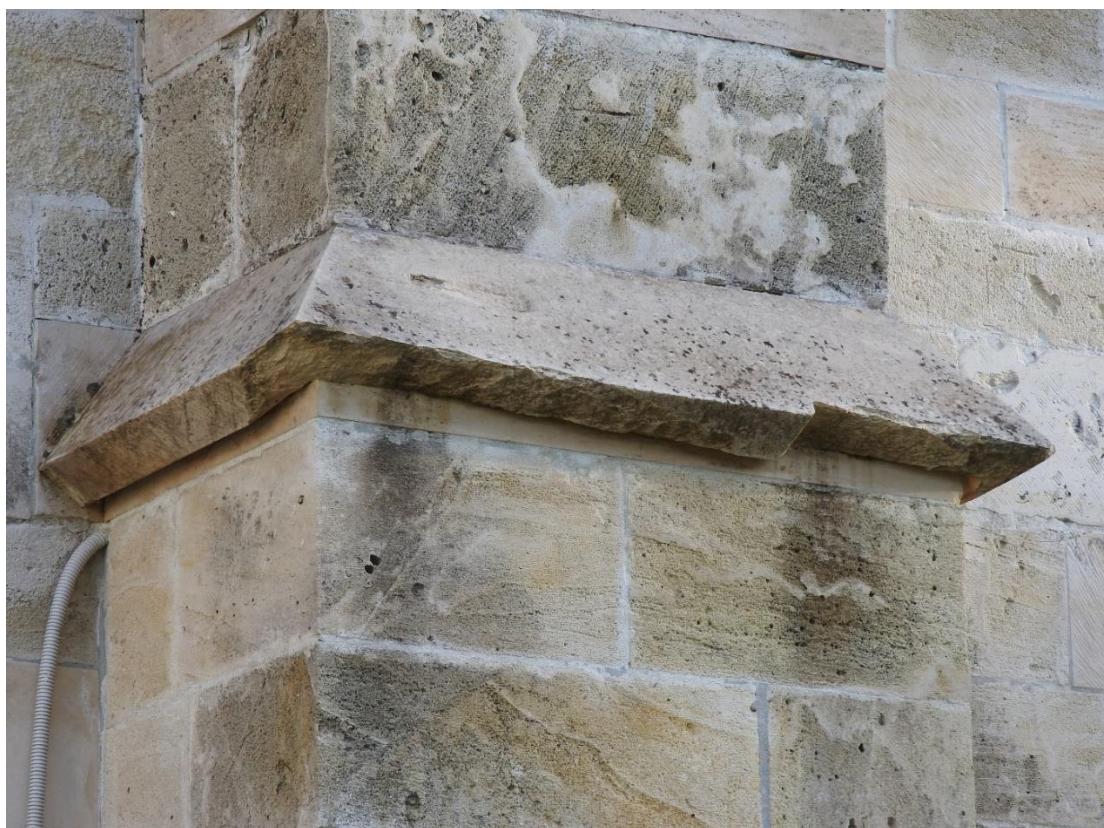
Slika 59 - Oštećenje kamena na kontraforu sjevernog pročelja, lipanj 2016. godine.

**Slika 59:** Oštećenje kamena na kontraforu sjevernog pročelja, lipanj 2016. godine., fotografija: Iva Vidović, 22. 6. 2016.
